대형 스터드 볼트의 나사부 품질에 미치는 전조 공정 변수의 영향

The effect of thread rolling process parameters on the quality of large stud bolts

Abstract

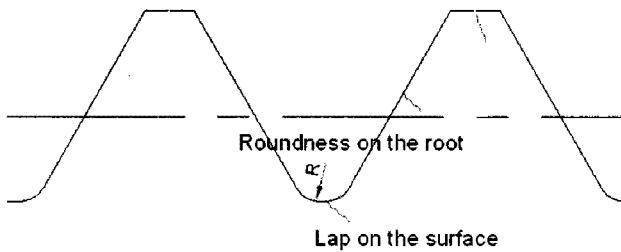
Fig. 1 Defects on the surface of stud bolts

실제 운행 중 파손이 발생한 스터드 볼트 부품의 형상을 분석한 결과 Figure 1과 같이 나사의 골 부위 곡률 반경이 설계 기준보다 작으며 골 부위에 전조 가공시 발생한 소재의 겹침 결함이 발견되었다[1].

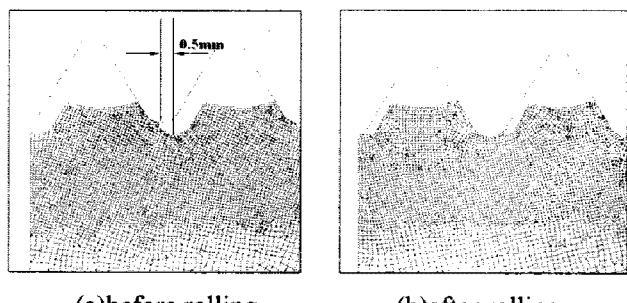
Fig. 2 Formation of folding defect on the surface(2nd Pass)

이용하여 성형 해석을 수행하였다. 전조 가공 중 골 부위에 소재 겹침이 발생하는 과정을 해석적으로 구현하기 위하여 Figure 2(a)와 같이 첫 번째 패스에서 1.5mm의 깊이로 압입된 소재에 두 번째 패스에서 다이스를 수평 방향으로 0.5mm 옵셋 하여 압입하는 공정을 해석하였다. 압입 깊이가 1.5mm를 초과하는 시점에 Figure 2(b)와 같이 나사의 골 부위에 소재 겹침 현상이 발생하며 이는 성형 완료시점에 표면 결함의 형태로 존재하는 것으로 나타났다. Figure 2(a)와 같이 다이스가 옵셋되는 원인은 다수의 패스로 이루어지는 롤링 과정에 있어서 가공재를 다이스에 잘못 물리는 경우(장입 불량, mis-feeding)와 롤링 다이스 셋팅시 정렬이 불량한 경우(mis-alignment)를 들 수 있다. 장입 불량에 의한 소재 겹침의 발생은 가공재에 나사산의 윤곽이 뚜렷하지 않은 초반부 패스에서 주로 발생한다. 다이스 정렬 불량에 의한 소재 겹침은 Figure 3과 같이 좌우 다이스에 의해서 생성되는 나사산 간의 간섭에 의해 발생한다. 장입 불량의 경우 가공재의 페딩 자동화를 통하여 저감 시킬 수 있으며 다이스 정렬 불량은 반복 테스트 및 확대경을 이용한 셋팅 방법을 이용하여 방지 할 수 있다.

1. 나사 골 부위의 소재 겹침 결함은 장입 불량과 다이스 셋팅 불량에 기인하며 이를 방지하기 위해서는 피딩 자동화 및 확대경을 이용한 정밀 셋팅 방법을 이용해야 한다.
2. 시험 전조에서 얻어진 시편의 나사 골부위 곡률반경은 다이스의 나사산 형상과 동일하게 얻어지므로 골부위 곡률 반경 미달을 방지하기 위해서는 다이스의 나사산 형상 관리에 주의를 기울여야 한다.
3. 표면부 burr 와 나사산의 소재 겹침은 주축 회전 속도와 가공재의 경도가 높을 때 다이스가 소재를 정상적으로 압입하지 못하기 때문에 발생하므로 이들 전조 조건을 적절히 선정하거나 충분한 용량의 전조기를 사용해야 한다.

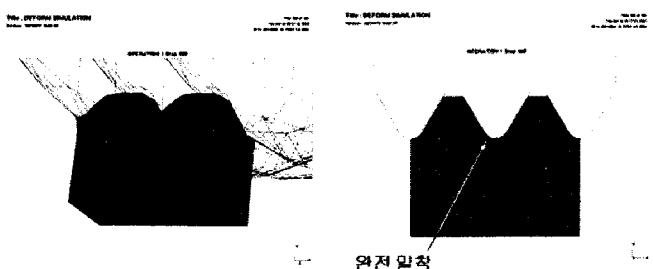
Fig. 4 Result of F.E analysis(simplified model)

2 차원 평면 변형 모델에 대한 해석 결과 압입 과정에서 다이스의 나사산 부위와 소재의 골밀 부위가 완전히 밀착되는 것으로 나타났다. 이는 소재의 골밀 부위 형상은 다이스의 나사산 형상과 동일하게 성형됨을 의미한다. 그러나 실제 전조 공정에서는 가공재의 나사산이 회전하는 다이스 사이에서 압입 작용에 의해 형성되므로 실제 전조 가공과 좀 더 유사한 3 차원 모델에 대한 유한요소해석이 필요하다. Figure 4는 전조 공정을 단순한 해석 모델로써 가공재를 평판으로 가정하고 그 위에 원형 다이스를 가압 회전하는 과정에 대하여 성형 해석을 수행한 결과를 나타낸다.

부위는 Figure 4에 나타난 것과 같이 다이스의 나사판 부위와 완전 밀착되어 있으며 소재의 나사판 부위 형상은 다이스의 나사판 형상과 동일함을 알 수 있다. 따라서, 골밀 곡률 반경의 부족은 다이스의 나사판 형상의 불량에 의한 것임을 알 수 있다. 실제 전조 가공에서 얻어진 시편과 다이스의 형상을 투영식 형상 측정 장치를 이용하여 측정한 결과 거의 유사한 것으로 나타났다. 전조 다이스의 형상 불량을 방지하기 위해서는 다이스 제작 시의 가공뿐만 아니라 다이스 소재 특성 및 작동 중 윤활 방안에 대한 지속적인 관리가 이루어져야 할 것이다.

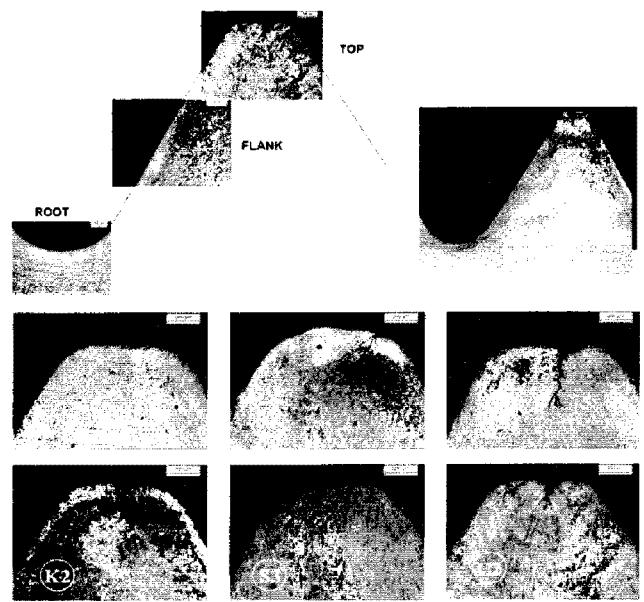
Fig. 6 The folding defects found at the top of the screw

Figure 6 과 같이 전조 시험으로부터 얻어진 일부 시편의 나사산 중앙 부위에 크랙이 관찰되었다. 지금까지의 연구에 의하면 나사산정의 소재 겹침이 발생하는 원인은 소재의 가공경화지수, 나사산 형상 등으로 알려져 있다[2]. 나사산의 소재 겹침이 발생한 C1, C2 시편은 상대적으로 높은 주축 회전 속도(40rpm)로 가공한 경우이며 소재 겹침의 깊이가 가장 깊은 C1 시편은 경도가 높은 소재를 사용한 경우이다. 앞 절에서 언급한 소재의 경도와 주축 회전 속도가 높을수록 가공재와 다이스간의 미끄러짐이 많아진다는 사실을 상기하면 나사산정의 소재 겹침도 가공재의 미끄러짐에 의한 국부 변형에 기인한 것이라고 추정할 수 있다.

한편, 낮은 주축 회전 속도 하에서도 소재 겹침이 발생한 S1 시편은 인위적으로 장입 불량을 발생시킨 경우이다. 이 사실로부터, 장입 불량과 다이스의 셋팅 불량이 나사산의 소재 겹침을 유발하는 주요인임을 알 수 있다.

앞의 시험 결과를 종합해 볼 때, 나사산의 소재 겹침의 발생을 방지하기 위해서는 전조 다이스의 압입이 원활하게 이루어 질 수 있도록 충분한 용량의 전조기를 사용하거나 주축 회전수 및 소재 경도를 적절히 유지해야 하며 전조기의 셋팅 및 소재 장입에 주의를 기울여야 한다.
