# 가속도 충격파형을 이용한 기기의 결함 위치분석 및 진단사례

Case\_study of detecting loose part by acceleration signal

유 무상†·박 승도\*·박 현철\*·최 낙균\*

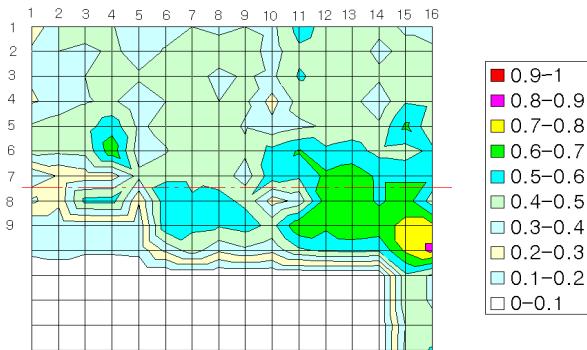
최대값을 나타내는 지점인 Base 부근이 가장 높게 나타나고, 좌측 상부방향으로 진동 에너지가 전달되는 형태로 나타났다.

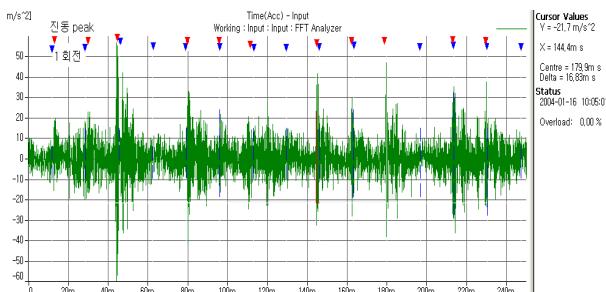
나. 가속도 값이 큰 지점에서는 time 신호에 Impact hammer로 가진한 것처럼 진동의 peak 신호가 나타났다.

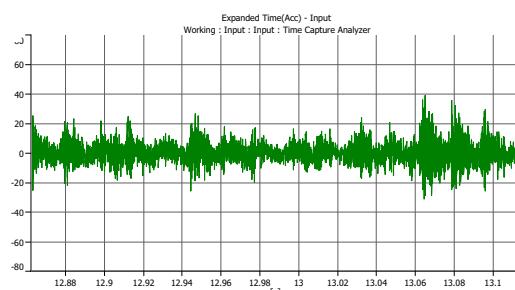
이러한 진동 peak는 발전기의 회전주기로 나타나나, 그 크기는 매 주기마다 다르며 peak 신호가 발생하지 않기도 하였다. 다소 비선형적인 진동특성이 나타났다.

다. 충격신호는 최초 발생시점에는 그 에너지가 크고 신호도 예리하게 시작되나, 구조물을 통하여 전달되면서 감쇄되어 진동의 크기도 감소하고 신호의 파형도 다소 무디게 나타났다.

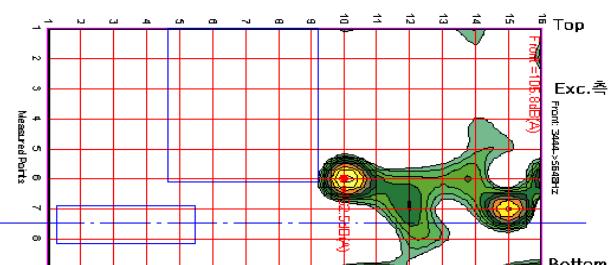
고유주파수로 추정되는 주파수대역을 기준으로 주파수별 진동크기를 측정 공간좌표상의 분포를 분석하였으며, 상대적으로 진동이 큰 지점이 2개로 나타났다.

이는 앞에서 분석한 가속도 값의 분포와 유사하며, #10 ~15 줄/ #6 ~9칸에서 에너지가 집중 발생함을 알 수 있었

다.

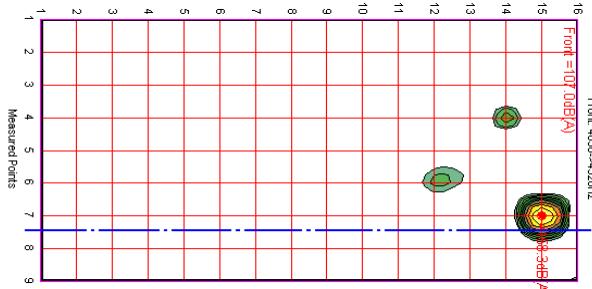
진동 peak 신호가 크게 나타나고, 시간파형상의 peak가 “▷”처럼 예리하게 나타나는 지점에서의 주파수 대역을 기준으로 다시 분석한 결과 1개 지점으로 압축되었다.

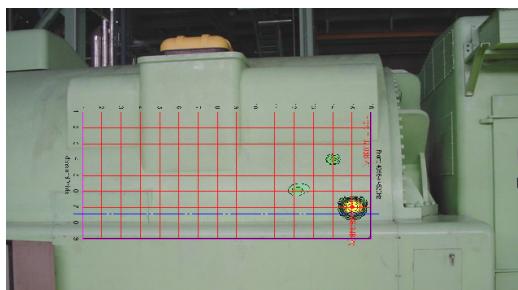
다. contour map을 근거로 하여 다음과 같은 위치를 제시하였다.

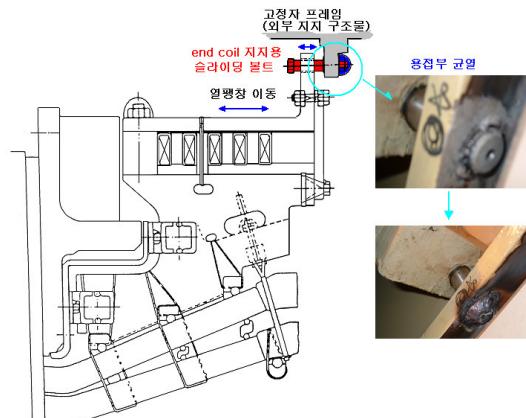
### (1) 발전기 내부 점검결과

가. 발전기 내부 구조물 (고정자)를 지지하며 열팽창을 흡수하는 슬라이딩 볼트가 외부 구조물 (프레임)과 연결되는

지점에 용접이 되어있었다.

나. 점검결과 볼트 용접부에 균열이 발생하여 볼트 체결부에서의 간극에 따른 이완 현상이 발생하였다.

다. 발전기에서 발생하는 기계적인 회전에 따른 60Hz 및 전자기적인 120Hz 진동에 의하여, 볼트 연결부에서의 상대적인 움직임으로 인한 간섭현상으로 충격이 발생하였다.

라. 이러한 접촉부는 간극을 가지기 때문에 비선형적인 특성을 보이며, 충격의 주기성은 있으나 그 크기는 매 회전 시마다 일정하지 않은 것으로 판단하였다.
