## 제주-해남 HVDC 고장사례 분석

전명렬, 이종훈  
한국전력공사

### The analysis of faults in Jeju-Haenam HVDC System

**Abstract** - 2006. 04. 01 제주-해남 간 HVDC #2Pole 케이블 고장시 NBGS Sequence Fault로 인해 HVDC #1,#2 Pole 모두 운전 정지된 사례의 원인을 분석하고자 한다.

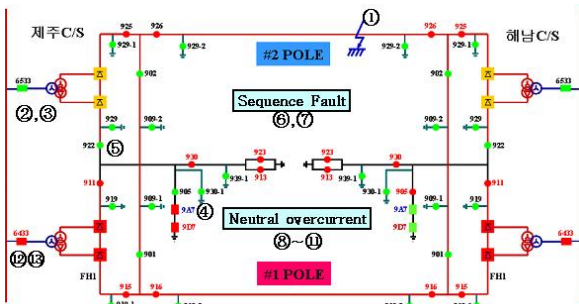
제주-해남간 HVDC 시스템이 Bipole 운전 중 #2Pole 해저케이블 손상으로 #2Pole은 정상적으로 운전정지 되었으며 #1Pole로 Transfer 진행 중 NBGS Sequence Fault 발생으로 #1,#2Pole 모두 운전정지 됨.

[그림1] 해남-제주 연계선 고장 계통도
