베어링 Electric Arcing 예지사례

Case Study on Bearing Electric Arcing

Gear Box Bearing 이상(1)

Gear Box Bearing 이상(2)

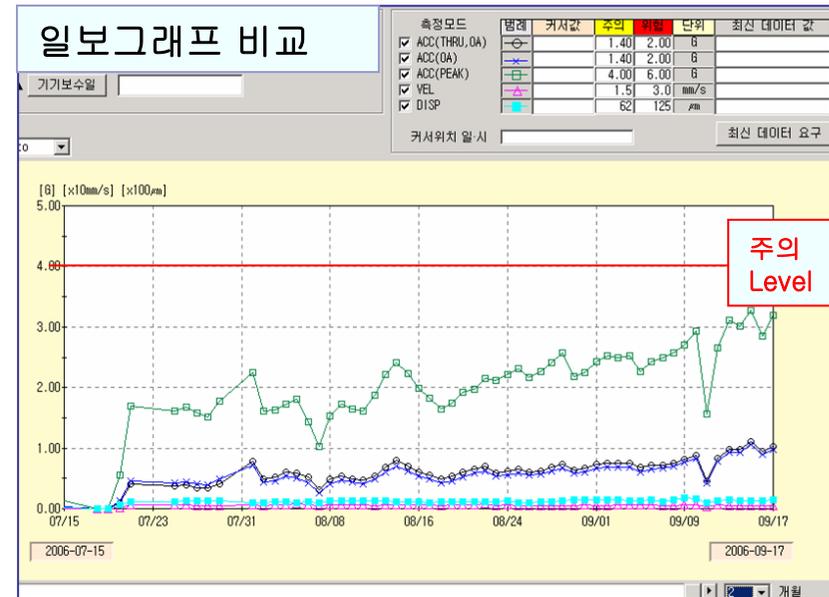
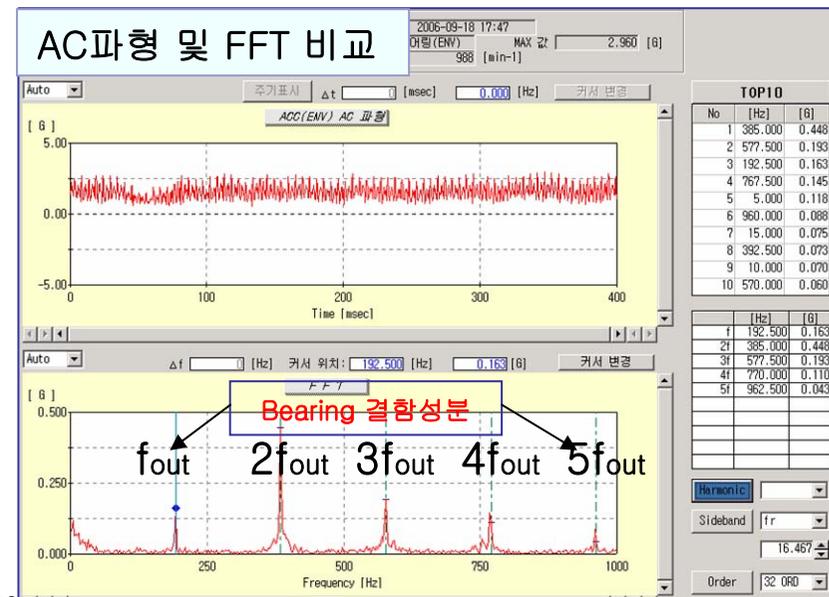
- 합리화시 설비교환후 7/20부터 G/B 부하측③의 가속도 진동이 점진적으로 상승
- ACC(PEAK) 값이 초기값 1.8G에서 현재(06.9.17) 3.6G로 약 2배 상승하여 주의레벨(4.0G)까지 근접하여 상승
- 정밀진단 결과(AC 파형 및 FFT 분석등) Input(③) Roller Bearing(24024)의 fout(외륜)결함 성분이 발생

- 電食(Electric Arcing)에 의한 베어링의 결함이 발생

- 축 브러시 설치 및 축전류값 측정 등 정밀진단 실시
- CMS 경향관리 강화

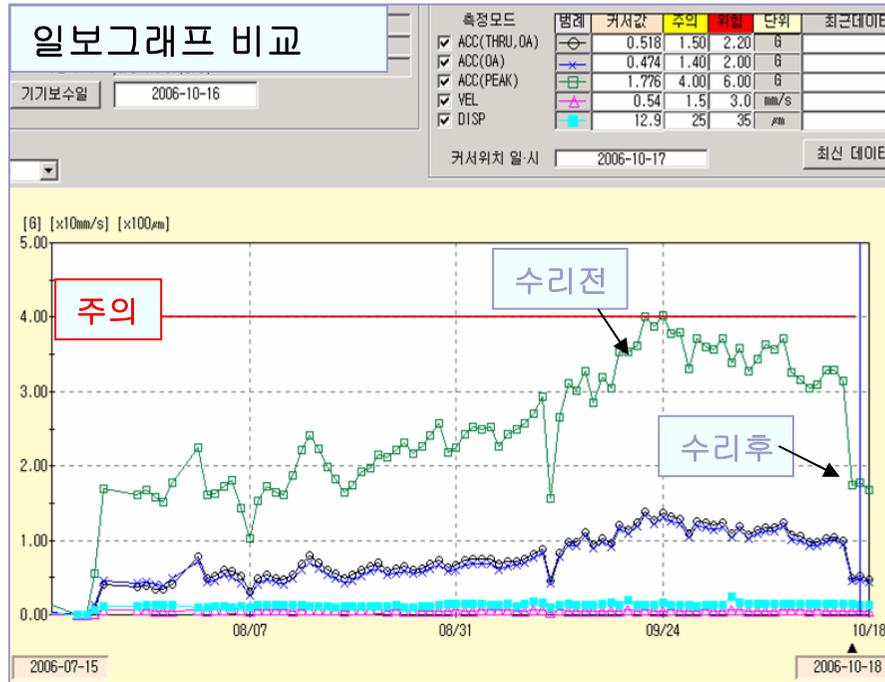
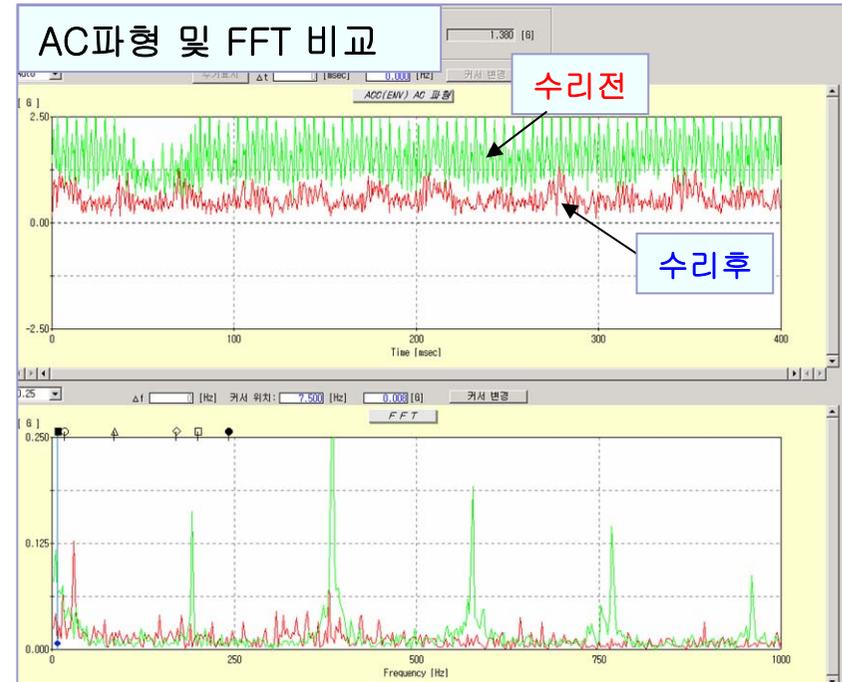
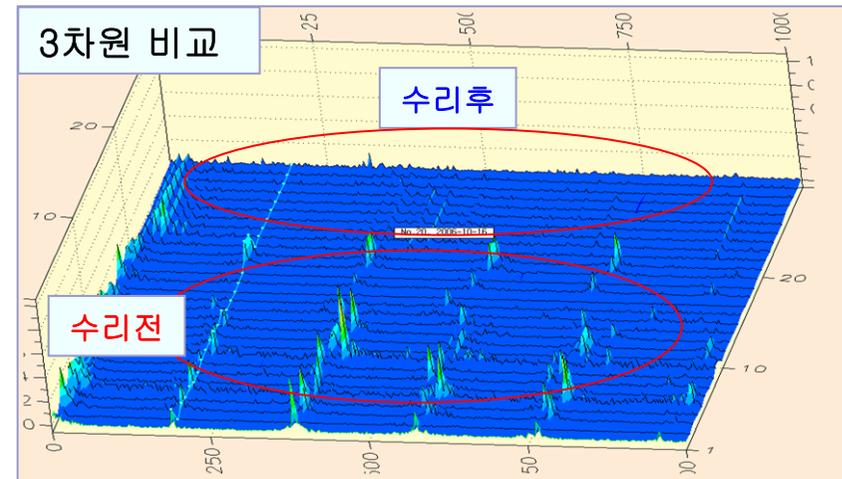
6. 수리전, 후 CMS Data 비교

- 정기수리(06.10.16)시 결함부위 Bearing 교체결과 Input측 Bearing(24024) 외론 결함성분이 없어짐
- 일보그래프 비교에서 가속도 전체 Mode의 진동값이 관리치 이내로 안정됨 [ACC(PEAK):4.0G→1.7G]

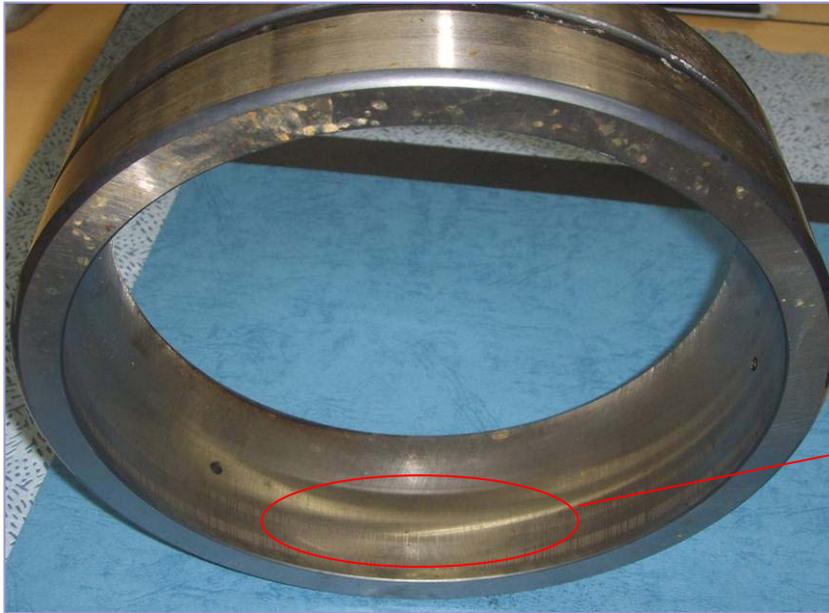
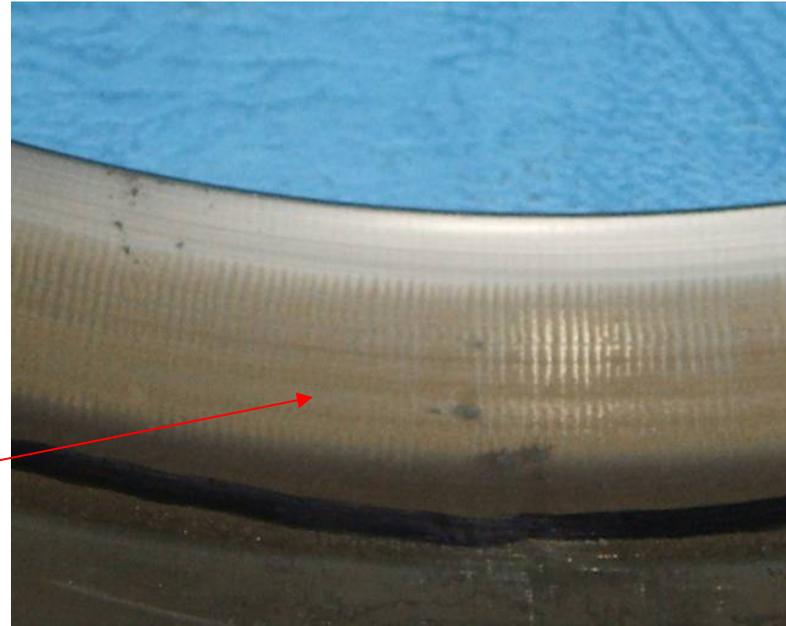
7. Bearing 분해결과 [24024S.MB]

외륜 궤도면: 1개소 전식 발생

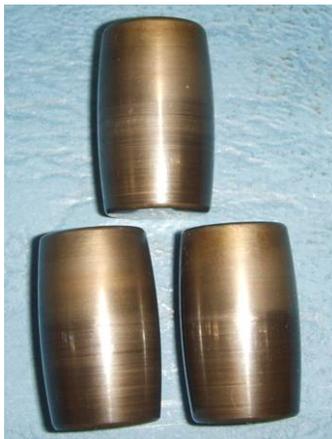
전식 발생부위 상세: 줄무늬 스파크 자국

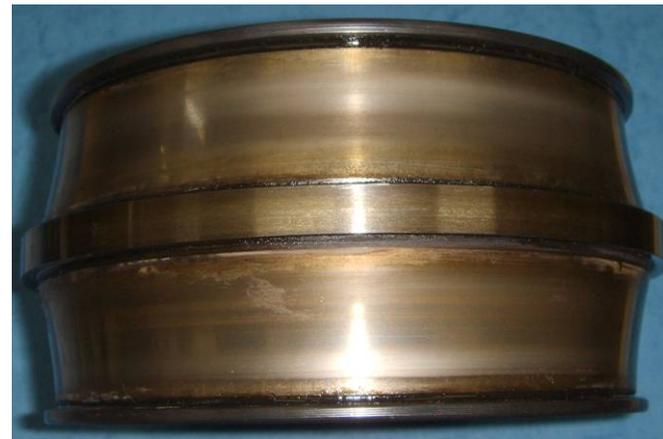
전동체 및 내륜 궤도면
- 전식에 의한 부분 탈색
현상이 나타남

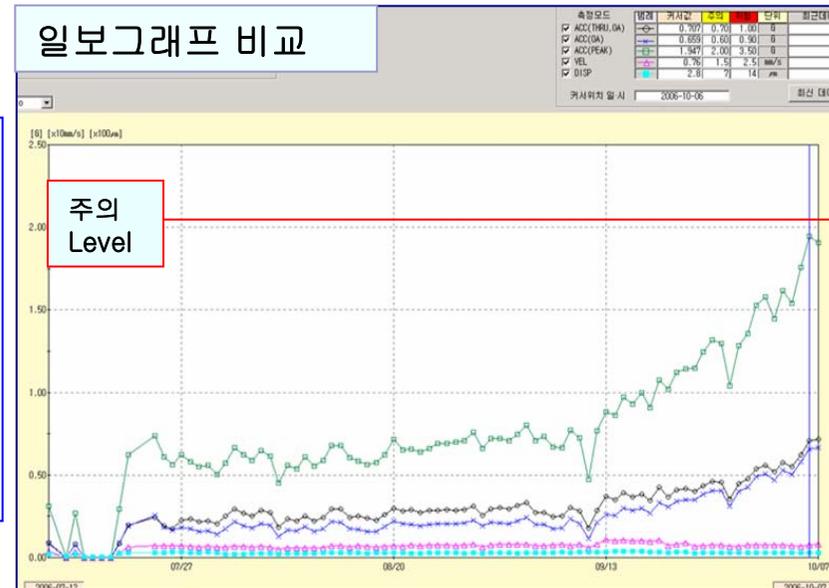
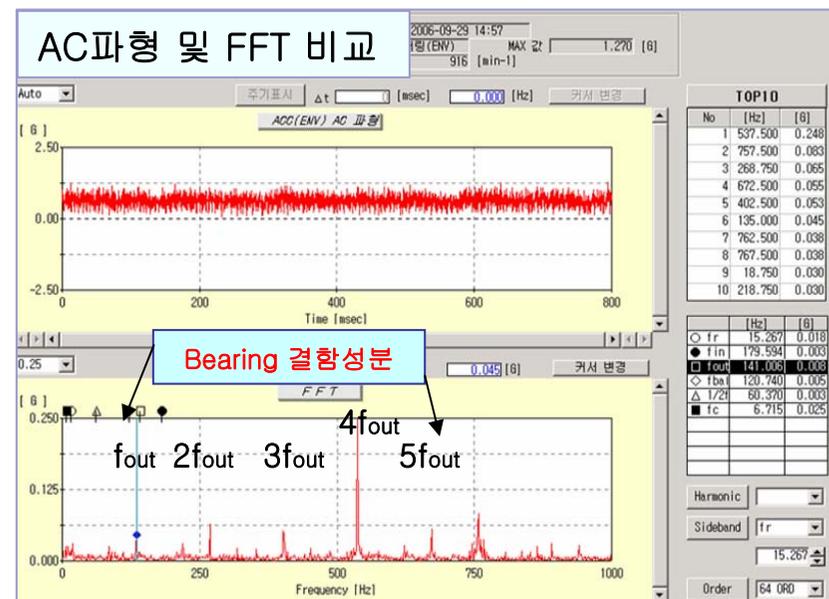
- 합리화시 설비교환후 G/B 부하측③의 가속도 진동이 점진적으로 상승
- ACC(PEAK) 값이 초기값 0.62G에서 현재(06.10.8) 2.54G로 약 4배 상승 [주의레벨(2.0G)]
- 정밀진단 결과(AC 파형 및 FFT 분석등) Input(③) Roller Bearing(24124)의 fout(외륜)결함 성분이 발생

- 전식(Electric Arcing)에 의해 Bearing 결함이 발생됨

- 축 브러쉬 설치 및 축전류치 측정등 정밀진단 요청
- CMS 경향관리 강화

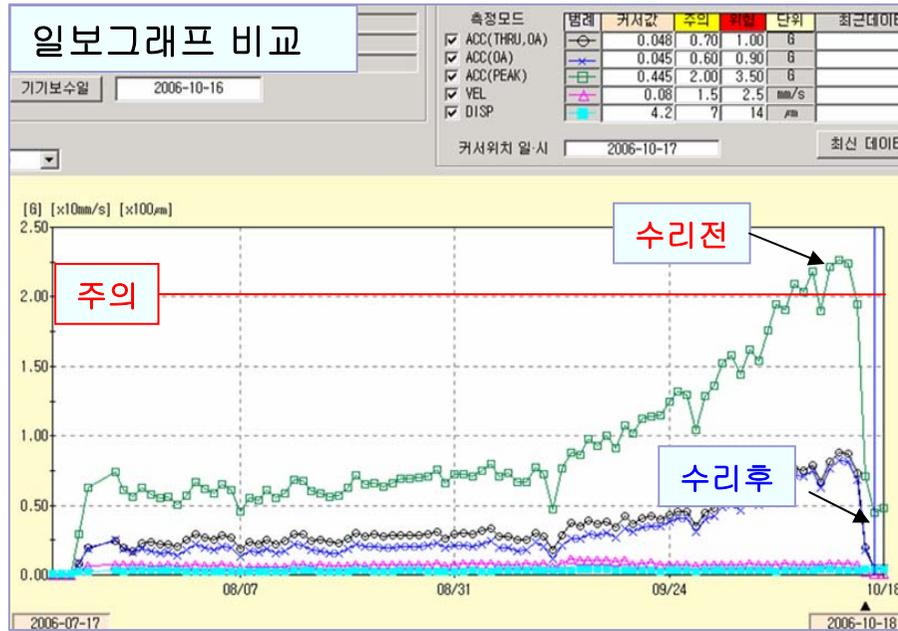
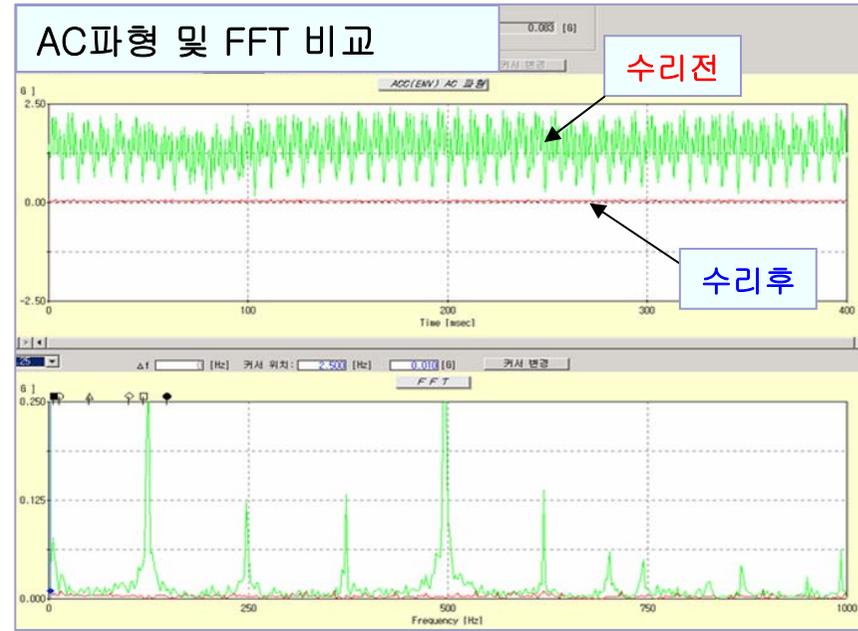
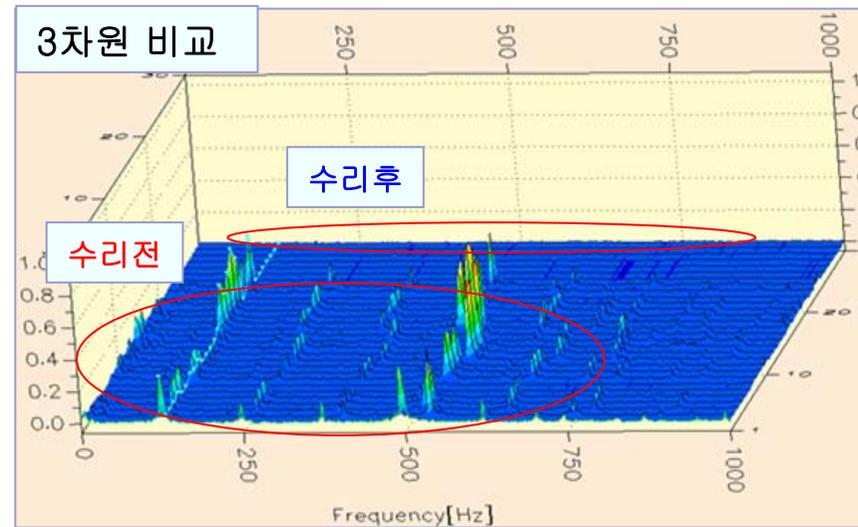
6. 수리전, 후 CMS Data 비교

- 정기수리('06.10.16)시 결함부위 Bearing 교체결과
 Input 측 Bearing(24124) 외론 결함성분이 없어짐
- 일보그래프 비교에서 가속도 전 Mode의 진동값이
 관리치 이내로 안정됨 [ACC(PEAK):2.4G→0.7G]

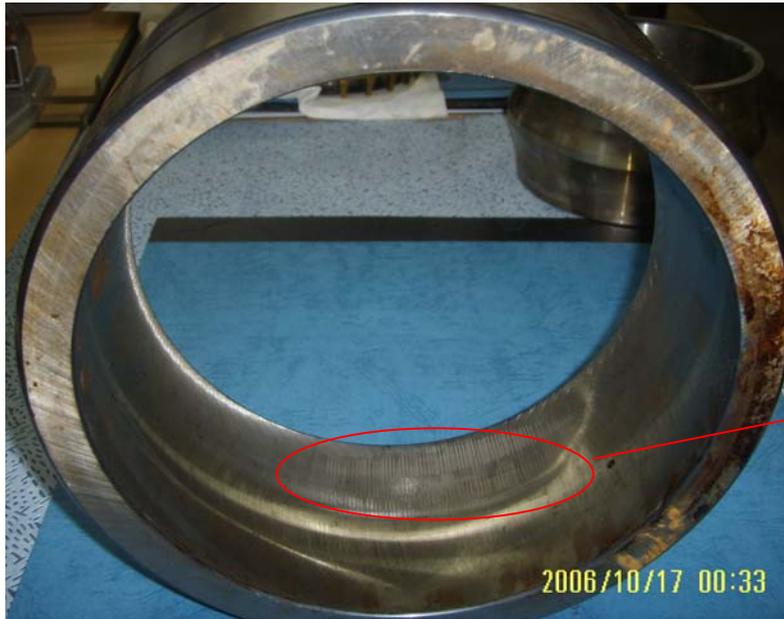
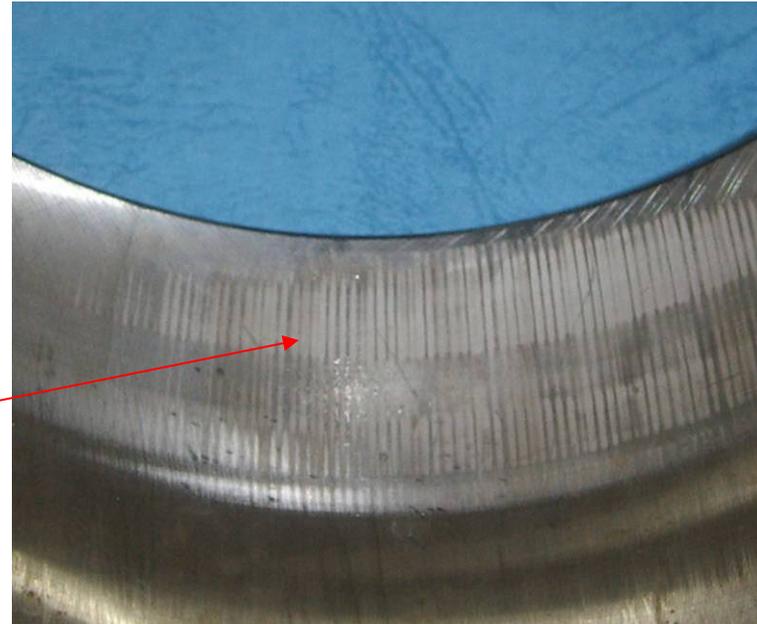
7. 부하 측 Bearing 분해결과[24124CCW33]

외륜 궤도면: 2개소 전식 발생

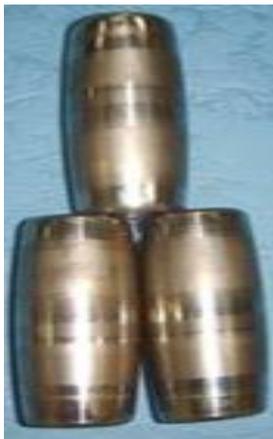
전식 발생부위 상세: 줄무늬 스파크 자국

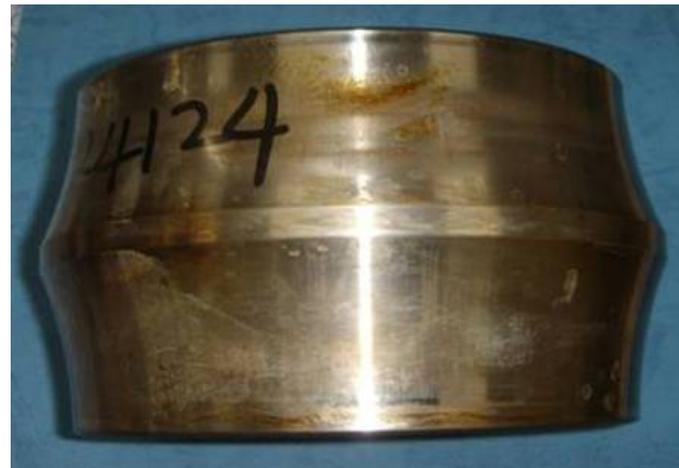
내륜 궤도면: 탈색,마모

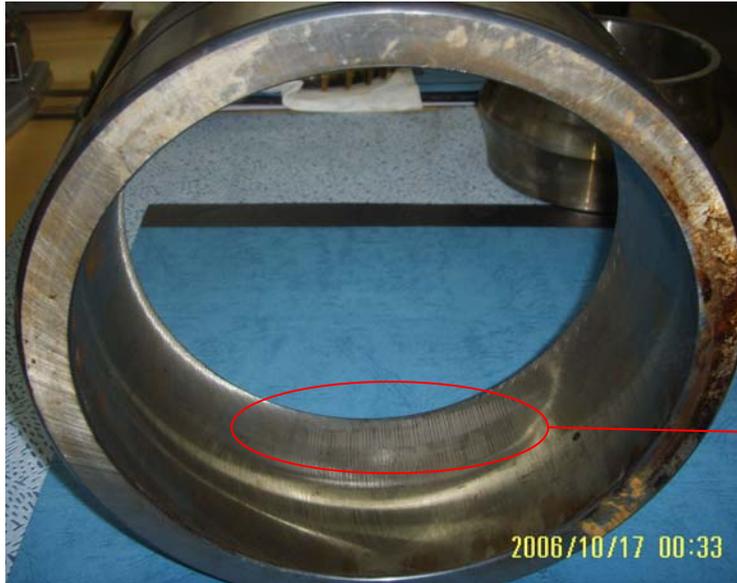
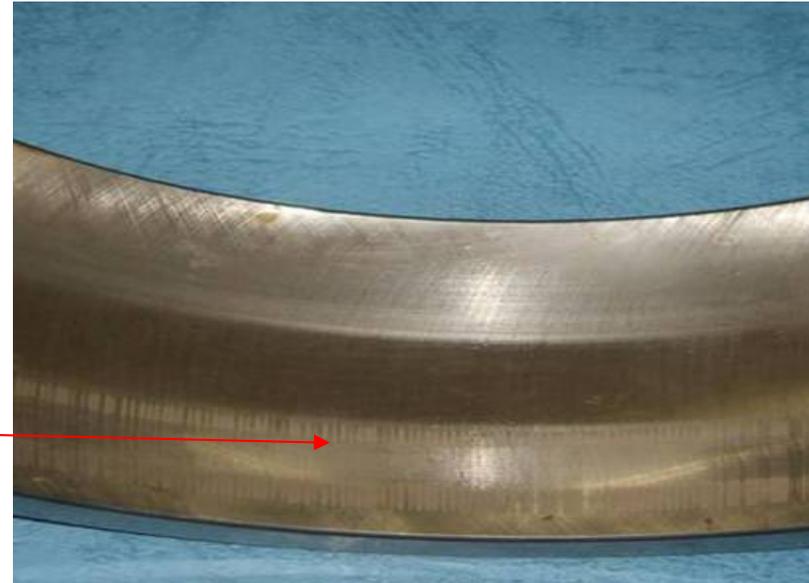
8. 반부하측 Bearing 분해결과 [23124CCW33]

외륜 궤도면: 전체면에 전식 발생(초기단계)

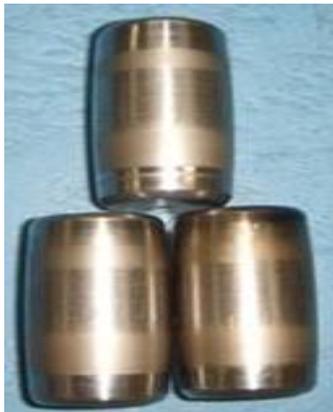
전식 발생부위 상세: 줄무늬 스파크 자국

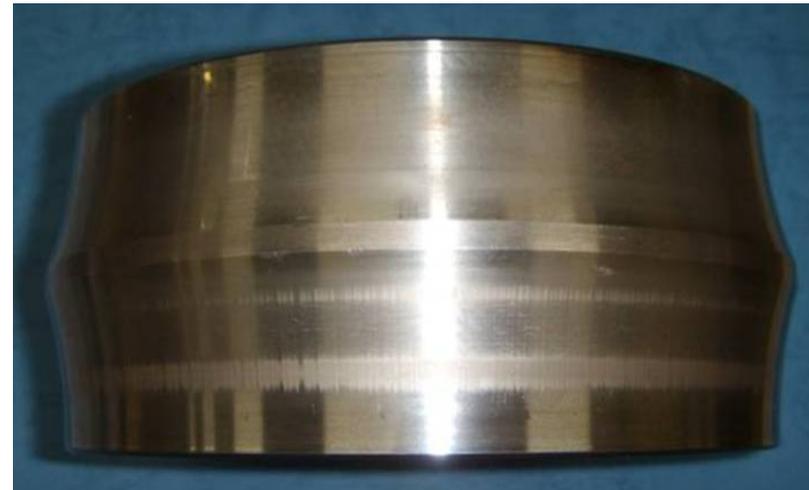
내륜 궤도면: 전체면에 전식 발생

전동체: 전체면에 전식 발생부위 마모
