Cooling Tower System 진동 진단

The Diagnosis of Cooling Tower System

이 선 휘*
Sun Hwi Lee

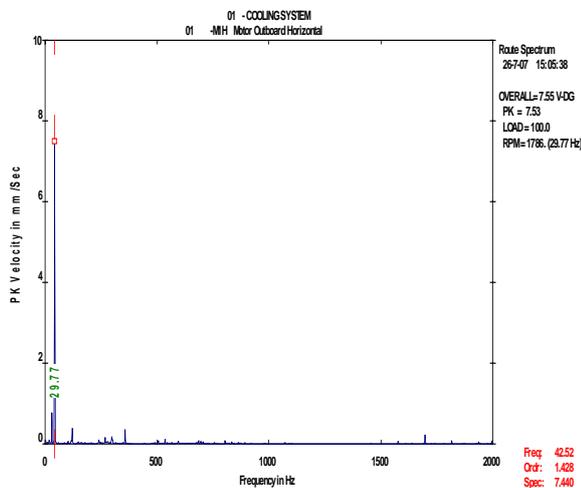
그림 2.는 구동 Motor를 1784rpm에서 운전하였을 때 Motor outboard 수평 방향에서 측정된 진동 주파수이다. 가장 dominant한 성분은 냉각 fan의 blade 통과 주파수의 2 배 성분인 42.5Hz이며, 이 진동이 전체 진동을 주도하고 있다.

그림 2. Motor outboard 수평 방향의 진동 주파수

위치별 진동 특성을 살펴보면, Motor outboard 수평 방향의 경우 구동 Motor의 회전 성분과 이의 harmonic 성분들은 낮게 나타나는 반면에 냉각의 2XBPF 진동 성분인 42.5Hz가 가장 dominant하게 발생하고 있다. 전체 진동이 7.55mm/sec인데, 이 중 2XBPF 성분이 7.44mm/sec로 98.5%를 차지하고 있어 진동의 주 원인이 되고 있다.

위 항목 2),3) 번의 경우 1XBPF 성분이 발생하는 것이 일반적인 현상인데, 본 과제에서는 이 성분이 발생하지 않고 있어 공진을 진동의 주 원인으로 판단하고 공진을 피하기 위한 조치로 냉각 Fan 의 회전수를 낮추는 방향으로 교정이 실시되었다. (Motor 회전수를 1784RPM 에서 1714RPM 으로 감속 운전 하였다.

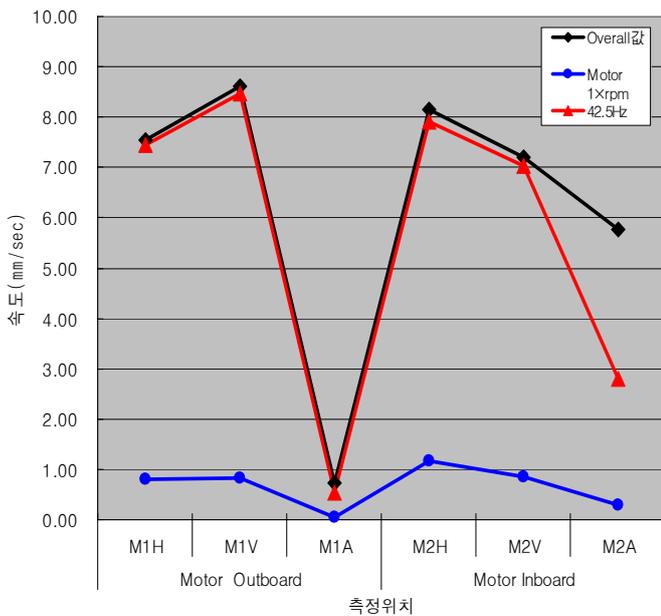
수평 및 수직 방향의 전체 진동량이 모두 ISO-10816의 불량 또는 단시간 허용 운전 영역 범위에 있어 가능한 빠른 시일 내에 설비를 교정해야 할 것으로 판단된다.

그림 3. 측정 위치별 진동량

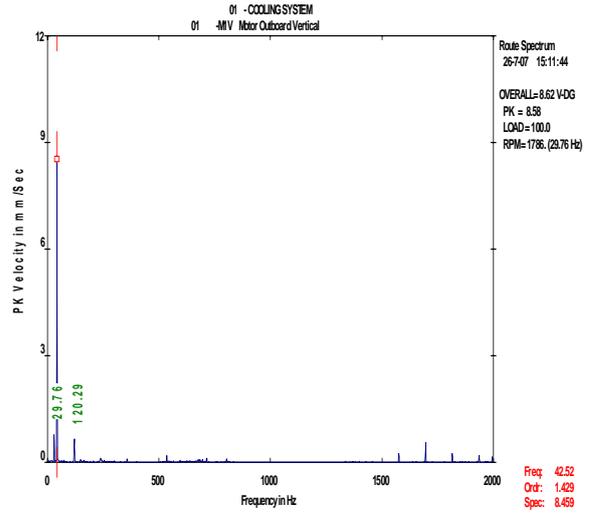
Motor outboard 수직 방향 역시, 2XBPF 성분이 98.1%를 차지하고 있다.

그림 4. Motor outboard 수직 방향 진동 주파수

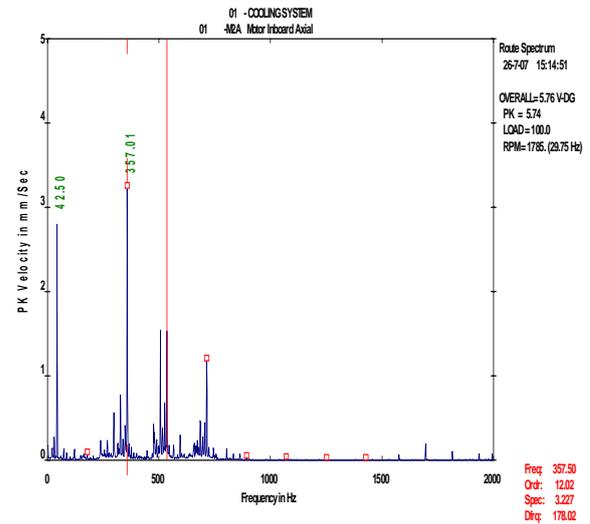
Motor inboard 측 진동 특성은 outboard와 같은 양상을 보이고 있다. 즉, 전체 진동 중 2XBPF 성분이 가장 dominant하게 발생하고 있으며, 모두 단시간 허용 운전 영역에 속하고 있다. 측 방향에서는 2XBPF 성분과 함께 1차 GMF(기어 맞물림 주파수) 성분이 상대적으로 높게 발생하고 있다.

2차 GMF 성분이 1차 GMF의 1/2로 되어 있어 2차 감속기어의 2XGMF 성분이 1차 감속기어의 GMF 성분과 일치하여 357Hz 성분이 다소 높게 발생할 것으로 예상된다.

그림 5. Motor inboard 축 방향 진동 주파수

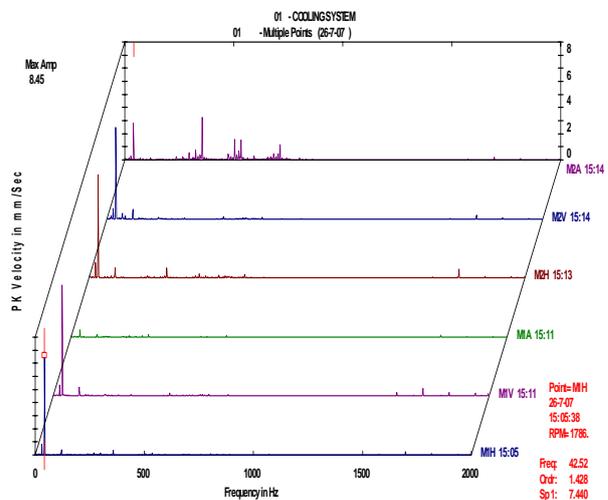
지금까지 분석한 내용을 토대로 냉각 Fan에서 발생하고 있는 진동의 주 원인은 냉각 Fan의 2XBPF 성분으로 나타났으며, 이 진동을 감소시키기 위한 설비 교정이 이루어져야 할 것이다. 이 진동이 발생할 수 있는 원인은 다음과 같다.

그림 6. Motor 측정 위치별 진동 주파수

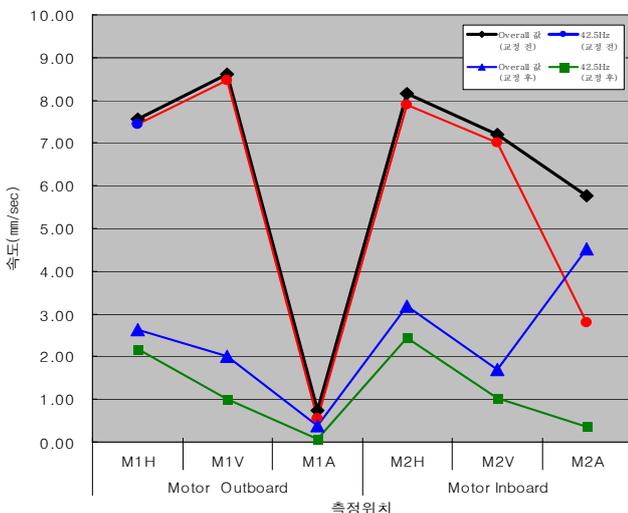
설비 교정 후 전체 진동량이 감소하였으며 특히, 2xBPF 진동 성분이 크게 감소한 것으로 나타났다.

그림 7. 교정 전,후의 측정 위치별 진동량 변화

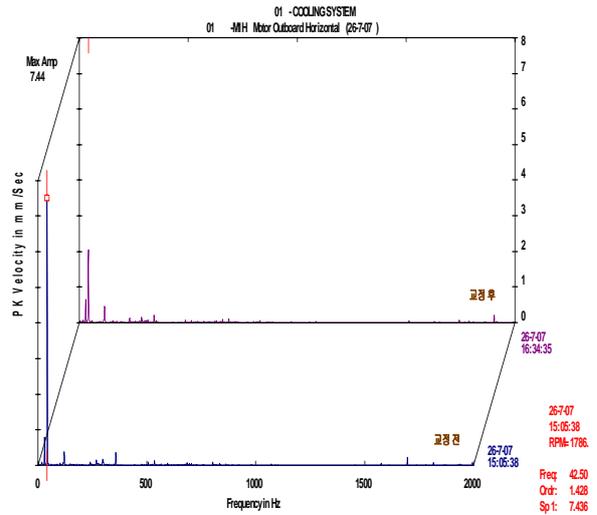
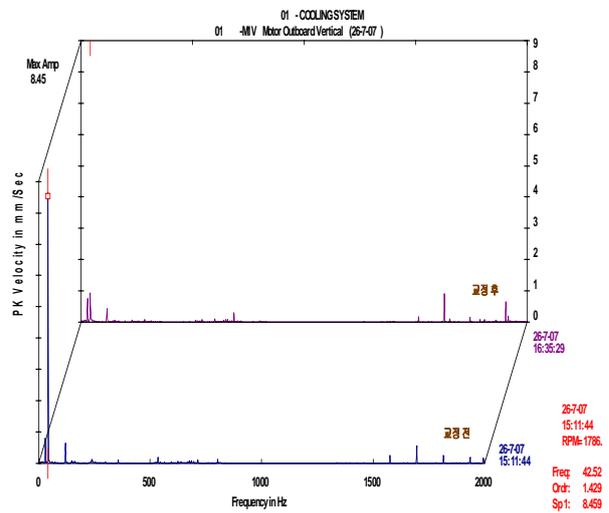
진동이 가장 높았던 Motor outboard 수직 방향의 전체 진동량이 8.62mm/sec 에서 2.02mm/sec 로 77% 감소하였고, 주 성분인 2XBPF 진동 성분은 8.46mm/sec 에서 1.00mm/sec 로 88% 감소하였다.

수평 방향의 경우도 전체 진동량이 7.55mm/sec 에서 2.62mm/sec 로 65% 감소하였고, 2XBPF 성분도 7.44mm/sec 에서 2.17mm/sec 로 71% 감소하였다.

그림 8. Motor outboard 에서 교정전,후 비교

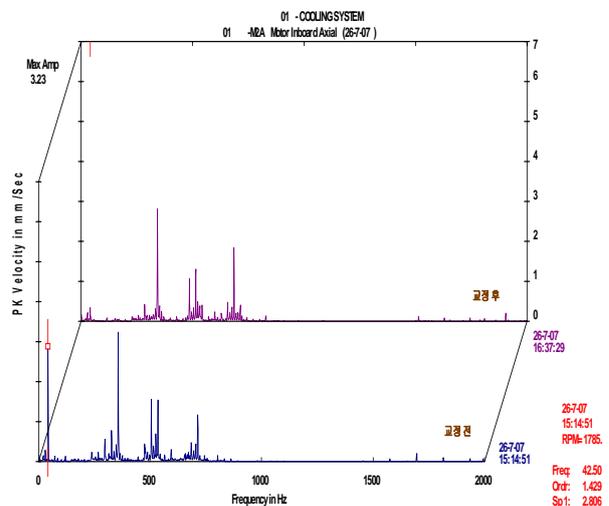
Motor inboard 에서도 진동량이 크게 감소하였으며, 역시 2XBPF 성분이 감소하는 특성을 보이고 있다. 그러나 축 방향의 경우, 상대적으로 적은 감소량을 보였다. 이는 축 방향의 주 성분이 기어의 맞물림 진동이 발생하였기 때문이다. 즉, 2XBPF 성분은 2.81mm/sec 에서 0.35mm/sec 로 88%의 큰 감소를 보이고 있으나 감속기의 1 차 GMF 성분과 harmonic 성분들이 거의 감소를 하지 않았기 때문이다.

그림 9. Motor inboard 축 방향에서 교정전,후 비교

3. 이 진동은 냉각 Fan 의 고유 진동수와 2XBPF 성분이 일치하여 발생하는 공진으로 판단되어 냉각 Fan 회전수를 변경하여 2XBPF 성분을 바꿈으로써 진동량 감소 효과를 얻을 수 있었다.
4. 설비 교정 이후 각 부위의 진동량은 크게 감소하였으며, 다만 Motor inboard 축 방향의 경우에는 1 차 및 2 차 기어 맞물림 주파수 성분이 발생하므로 진동량 감소에 한계가 있는 것으로 나타났다.
5. 현재로써는 큰 문제 없이 설비가 운전되고 있으며, 향후 정기 보수시 Gear 의 치면 검사와 함께 적절한 backlash 를 유지하는 것이 바람직하다.

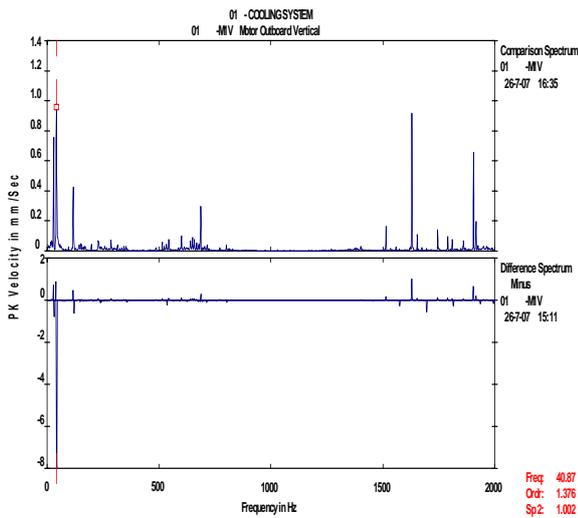
그림 10. Motor inboard 수직 방향에서 교정 후 진동 감소량

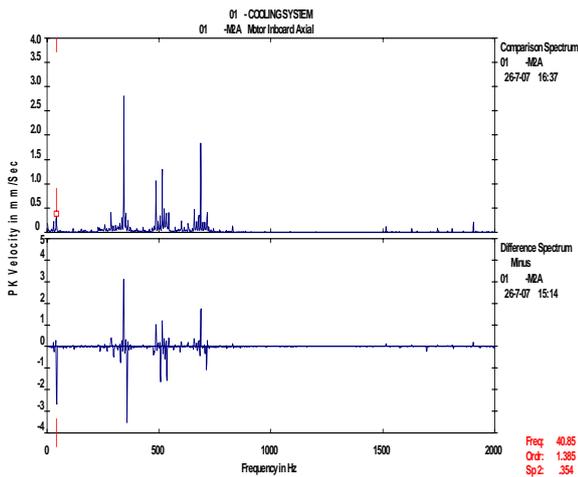
그림 11. Motor inboard 축 방향에서 교정 후 진동 감소량
