화력발전소 S/Y 362 kV GIS 부분방전 정밀측정

Partial discharge Measurement on 362 kV GIS of Power Plant Switchyard

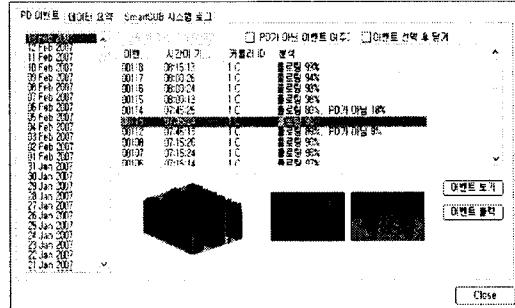
그림 2. 부분방전 상시감시시스템의 #1C 센서에서 측정된 신호.

화력발전소 switchyard의 362 kV GIS(Hitachi, 1982년)에 대한 부분방전 정밀측정을 수행하였다. 2005년부터 화력발전소 S/Y GIS의 고장예방을 위해 설치 운전중인 UHF 부분방전 상시감시시스템에서 그림 1의 7100 bay에 설치된 #1C 부분방전센서에서 그림 2와 같이 상당히 큰 신호가 지속적으로 감지되었다. 상시감시시스템에서 방전신호의 원인을 부유전극(플로팅)으로 추정하였으며, 이에 해당 사업소에서 상시감시시스템에서 측정한 방전신호의 노이즈 여부 및 방전발생위치 추정을 위한 기술지원을 요청하였다.

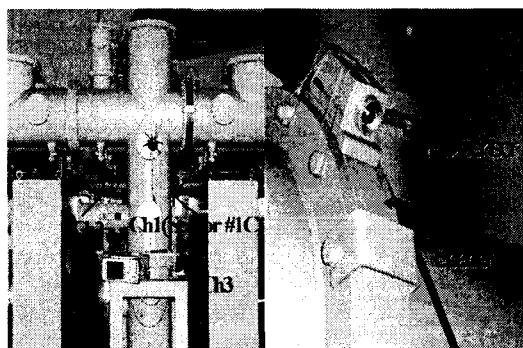
그림 3. 센서 설치도 그림 4. Spacer에 센서설치

#1C 부분방전센서에서 지속적으로 측정되는 신호가 외부 노이즈가 아니라 GIS 내부에서 발생하는 신호임을 확인하기 위해 #1C 센서 인근 스페이서 Ch2에 그림 4, 5와 같이 부분방전 센서를 설치하고 oscilloscope로 신호파형을 측정하였다. 만약 GIS 내부에서 신호가 발생한다면 이 신호는 스페이서를 통해 GIS 외부로 누설되며 때문에 스페이서 Ch2에 센서를 붙였을 경우 이격시보다 큰 신호가 측정된다. 실제 신호를 측정하면 그림 5 및 6의 붉은색 그래프와 같이 스페이서에 센서를 부착했을 때 큰 신호가 측정되며 따라서 상시감시시스템에서 검출되는 신호는 GIS 내부에서 발생하는 신호임을 알 수 있다.

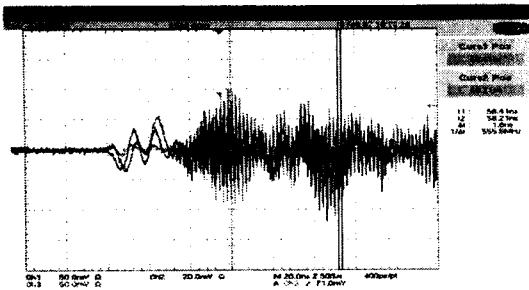
그림 5. Oscilloscope로 측정한 방전신호.

[Ch1(푸른색) : #1C 센서에서 측정한 신호,
Ch2(붉은색) : Ch2 스페이서에 센서 장착시 측정신호,
Ch3(녹색) : Ch3 스페이서에 센서장착시 측정신호]

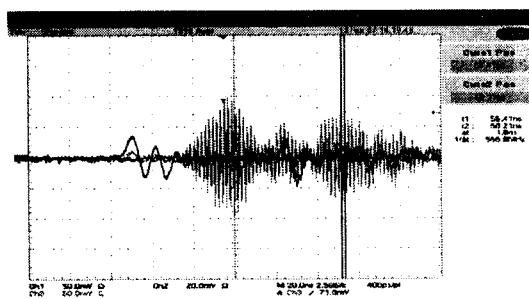
그림 6. Oscilloscope로 측정한 방전신호.

[Ch1(푸른색) : #1C 센서에서 측정한 신호,
Ch2(붉은색) : Ch2 스페이서에서 센서 이격시 측정신호,
Ch3(녹색) : Ch3 스페이서에 센서장착시 측정신호]

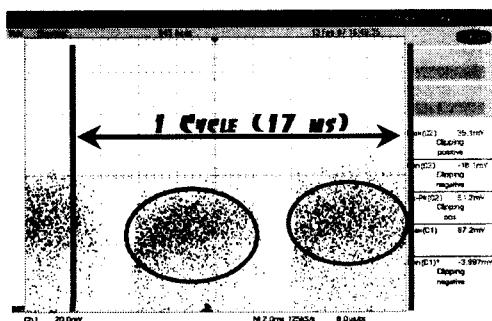
그림 7. #1C 센서에서 측정한 부분방전신호의
PRPD Pattern

측정한 신호의 발생원인을 파악하기 위해 #1C 센서에서 측정한 신호의 PRPD를 그림 7과 같이 oscilloscope로 측정하였다. 그림 7의 가로축은 시간이며, 세로축은 신호의 크기이고, 약 2분 동안 누적하였다. PRPD pattern에서 비교적 일정한 크기의 방전신호가 GIS 인가전압 1 cycle(약 17 ms)당 2개의 영역에서 발생하는데 이는 부유전극의 전형적인 특징이다[1]. 따라서 GIS 내부에서 부유전극 결합에 의한 부분방전이 발생하고 있음을 알 수 있으며, 부분방전 상시감시시스템에서 추정한 원인과 일치한다. 부유전극은 금속전극이 전기적으로 GIS 외함이나 중앙도체에 접촉불량 등의 이유로 연결되지 않을 때 나타나는 결함을 의미한다.

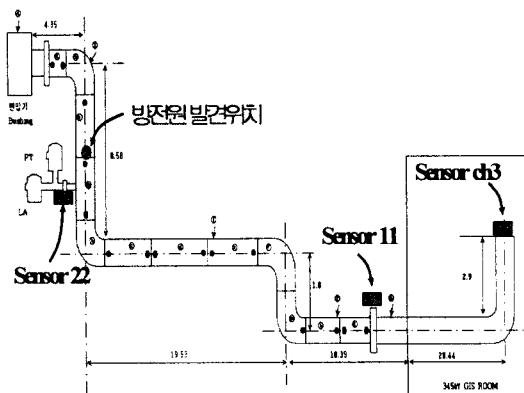
그림 10. 화력발전소 GIB Layout

정확한 방전위치의 추정을 위해 그림 10 및 11과 같이 부분방전센서 11 및 22를 설치한 후 방전신호 도착시간을 그림 12와 같이 측정하였다. 두 센서에서 측정한 방전파형의 도착시간차 Δt 는 85.6 ns이며, 센서들의 간격이 약 26 m인 점을 고려하여 식 1로부터 d_2 를 구하면 거의 0으로 계산되었다. 따라서 방전발생위치는 센서 22 인근에서 step-up 변압기 방향의 GIB(gas insulated bus)에서 발생하고 있음을 알 수 있다.

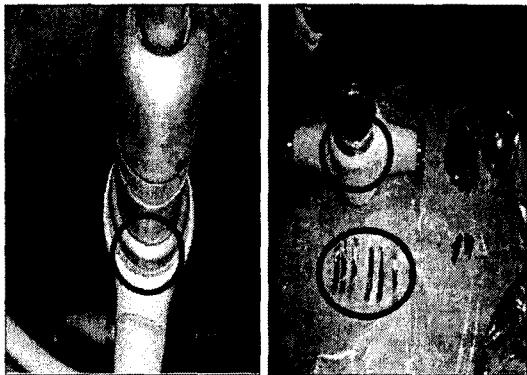
그림 13. GIB 점검시 발견한 supporting insulator내
금구류의 접촉불량 부위.

발전소에서 방전발생위치로 추정한 GIB 개소를 분해 점검한 결과 센서 22로 부터 step-up 변압기 방향으로 약 2.4 m 떨어진 곳에 위치한 supporting insulator의 금구류에서 그림 13과 같이 방전흔적이 있는 접촉불량 부위가 발견되어 보수하였다. 부분방전 측정결과와 GIB 점검결과를 표 1과 같이 비교해 보면 방전원인은 부유전극으로 정확히 일치하며, 방전발생위치 또한 거의 일치하였다. 보수한 GIB를 다시 가압한 뒤 설치되어 운전중인 부분방전 상시감시시스템의 #1 C 센서에 신호가 검출되지 않았으며 따라서 보수를 통해 방전원인이 제거되었음을 알 수 있었다.

화력발전소 switchyard GIS에서 발생하는 부분방전신호에 대해 PRPD 분석방법에 의해 방전원인을 정확히 추정하였고 TOA 법을 사용하여 방전신호의 발생위치를 찾을 수 있었다. 이에 따라 방전신호가 발생하는 GIB를 분해 보수함으로써 우회선로가 없는 step-up 변압기와 스위치야드 사이의 가스절연모션 고장을 미연에 방지함으로써 발전기 기동정지를 사전에 예방함은 물론 안정적 전력공급에 기여하였다.
