## Dry Etch 공정에 의한 Wafer Edge Plasma Damage 개선 연구

### Plasma Charge Damage on Wafer Edge Transistor in Dry Etch Process

**Abstract :** Plasma etching process에서 magnetic field 영향에 관한 연구이다. High level dry etch process를 위해서는 high density plasma(HDP)가 요구된다. HDP를 위해서 MERIE(Magnetical enhancement reactive ion etcher) type의 설비가 사용되며 process chamber side에 4개의 magnetic coil을 사용한다. 이런 magnetic factor가 특히 wafer edge 부분에 plasma charging에 의한 damage를 유발시키고 이로 인해 device Vth(Threshold voltage)가 shift 되면서 제품의 program 동작 문제의 원인이 되는 것을 발견하였다. 이번 연구에서 magnetic field와 관련된 plasma charge damage를 확인하고 damage free한 공정조건을 확보하게 되었다.

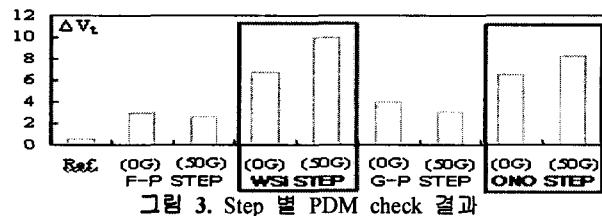
그림3는 etch 각 막질 etch step에 대한 magnetic field에 따른 plasma damage를 확인한 결과로 다른 막질에 비해 ONO, WSi 막질의  $\Delta V_t$  값이 크게 나타났다. 이는 plasma 영향을 WSi와 ONO 막질이 타 막질에 비해서 더 받는 것으로 보이며 magnetic field 인가 시 그 정도가 커지는 것을 확인할 수 있었다.

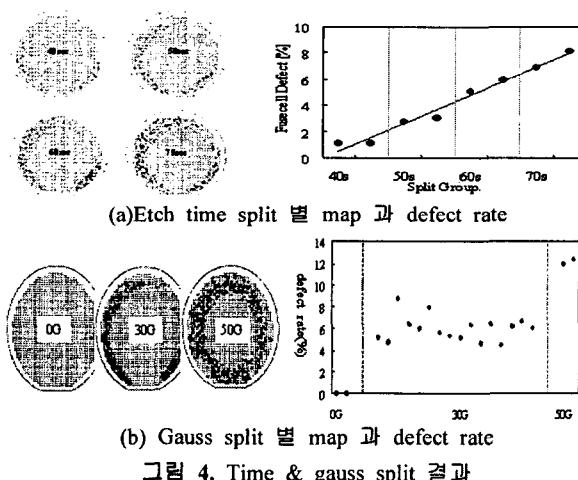
위의 결과를 바탕으로 WSi 와 ONO 막질에 대한 etch time 및 magnetic field split test 결과를 보면 그림4와 같다. time이 증가 할수록 edge 불량 발생 경향이 크게 나타나는 것을 확인 하였으나 time을 줄이는 것은 한계가 있고 time low margin에서 완전히 불량을 줄일 수는 없었다. magnetic field split 결과에서 gauss 값이 클수록 불량은 증가하였으나 그림4(b)처럼 zero gauss조건에서 fail chip이 완전히 없어지는 것을 확인 하였고, 이 결과로 damage의 원인으로 magnetic field가 주요 원인으로 작용하고 있음을 확인하였으며 이 magnetic field의 사용을 제한함으로써 불량을 제거할 수 있게 되었다.

특히 질화막질은 전자를 trap하여 device의 동작 전압을 control하는 역할을 하는 막질로 degradation된 막질에 전자 charging의 차이가 발생하고, 이 때문에 'on cell' 동작에 문제가 발생한 것이다. 실험결과 ONO etch step의 magnetic field를 zero gauss로 setting하였고 이를 통해 edge 불량을 제거할 수 있었다. 이에 따른 etch rate 감소와 target 감소는 etch time을 증가시켜 보상하였다.

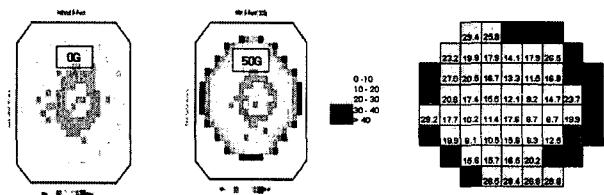
magnetic coil의 위치가 그림5처럼 마름모 형태로 불량의 형태와 동일하였으며, bare oxide wafer로 측정한  $\Delta V_t$  값이 그림6처럼 wafer의 center보다는 edge쪽이 더 큰 것으로 확인되었다. 이는 coil에 가까울수록 plasma의 영향을 더 받아 damage 측면 취약한 것을 알 수 있었다.
