부산항 골드웨이 보세창고의 화재원인 분석

조영진, 문병선, 서영일, 박종진, 박종찬, 김윤희
국립과학수사연구소남부분소

Analysis on the Fire Cause of Goldway's Warehouse in Busan Harbor

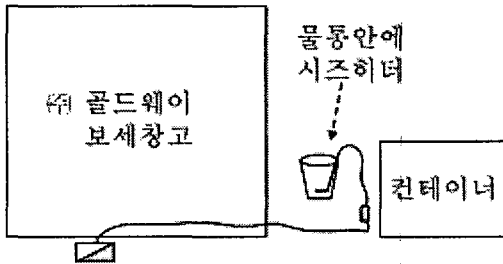
그림 1. 화재현장 및 전기배선 개략도

화재현장은 그림 1과 같이 보세창고 및 컨테이너가 위치해 있고, 천막을 덮어 만든 두 건물 사이의 세면장 안에는 노무자들이 물을 데워 쓰기 위한 용도의 플라스틱 물통과 시즈히터가 설치되어 있었다. 시즈히터의 플러그는 보세창고 중간 외벽에 설치된 분전반을 통해 창고 내벽 상단부를 지나 세면장으로 배선된 전선의 콘센트에 꽂아 사용하고 있었으며, 시즈히터의 전원코드에서 단락흔이 발견되었고 그림 2와 같이 시즈히터 발열부의 금속시즈 대부분이 아크로 인해 용융되어 있었다.

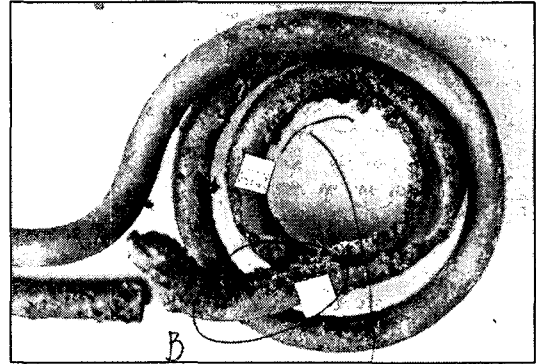
그림 2. 시즈히터 발열부 용융흔

동 화재 이전까지 당소에 축적되어 있던 시즈히터 관련 화재 사례 및 연구자료를 통해 볼 때 화재원인은 '플라스틱 물통 안의 물이 줄면서 시즈히터 발열부 노출 → 발열부 과열 및 아크 용융에 의한 물통의 착화 → 화염에 의한 시즈히터 전원코드 단락'으로 이어지는 메커니즘에 의해 발생한 화재가 명확하고, 플라스틱 물통 안이나 물통 외부에서 방화를 한다 하더라도 나타날 수 없는 흔적이며, 동 시즈히터가 설치되어 있던 세면장을

1. 세면장내 플라스틱 물통안에 설치되어 있던 시즈히터의 발열부가 물위로 노출되면서 파열 및 파열되었고 이후 지속적으로 아크가 발생하면서 금속 시즈 표면을 따라 용융이 진행되었으며, 이 과정에서 플라스틱 물통이 착화되어 화재로 발전하였다.
2. 이후 세면장이 화염에 휩싸이면서 인접한 골드웨이 보세창고와 컨테이너로 연소확대되었고, 탈 수 있는 가연물이 많이 적재되어 있던 골드웨이 보세창고에 가장 큰 피해를 남겼다.

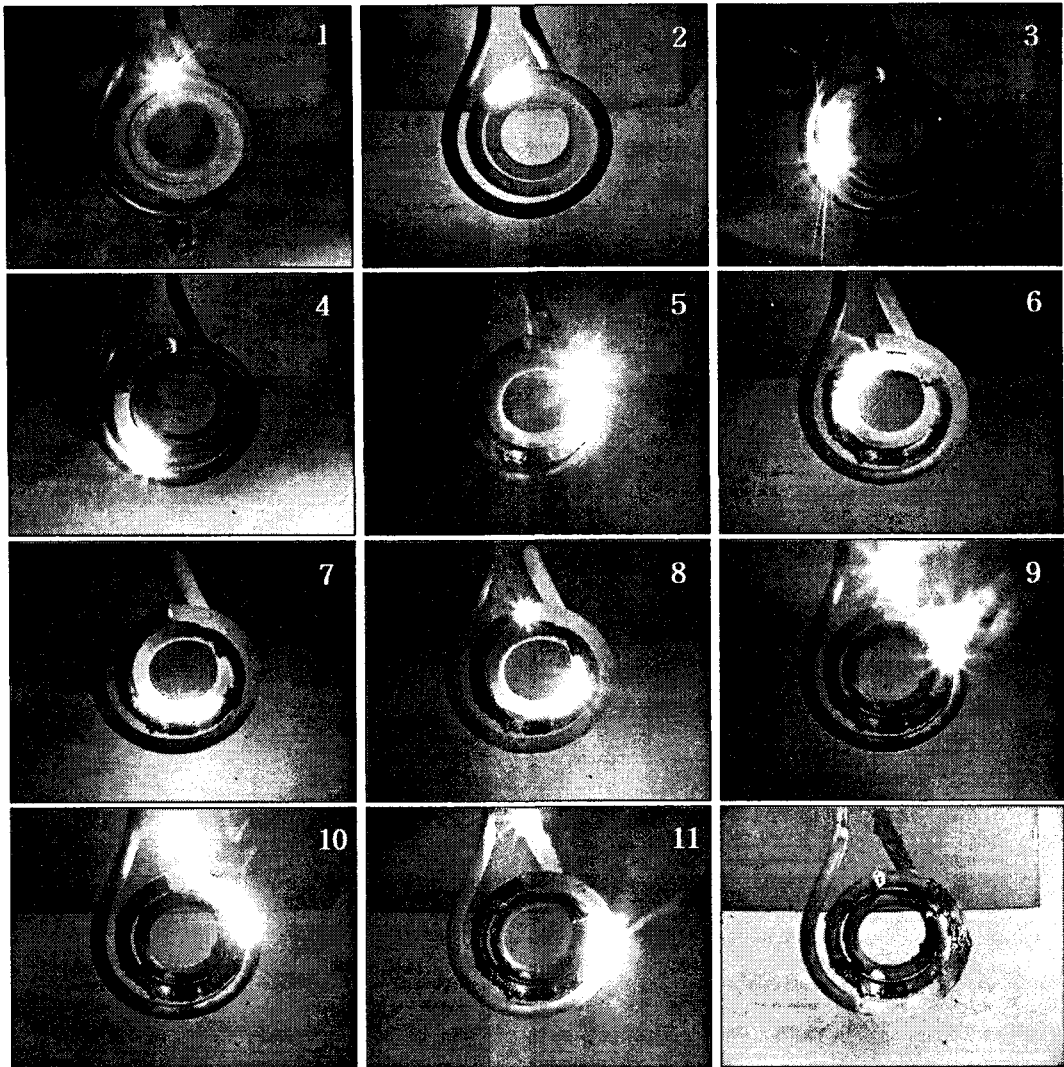
그림 4. 시료1의 실험 동안 시즈히터 발열부에서 발생하는 아크를 포착

시즈히터의 발열부가 적열된 상태로 지속되다가 금속 시즈의 한지점에서 아크가 발생하면서 시즈가 과열(그림 4의 1번)되었고 이후 과열된 부위를 중심으로 하여 한쪽 방향으로 지속적인 아크를 발생시키면서 마치 아크용접기로 용접할 때와 비슷하게 시즈를 용융시켰다. 발열부에서 아크의 발생은 전열선 끝단까지 계속되었으며 그림 4는 시즈히터가 적열되어 과열되는 순간부터 발열이 종료될 때까지의 과정을 캠코더로 촬영한 후 단계마다 한부분의 이미지를 캡처한 것이다.

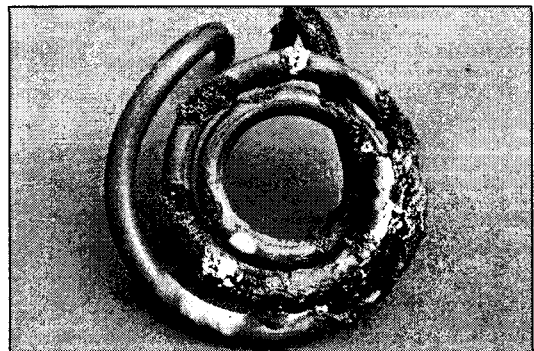
그림 5. 시료1의 시즈히터 발열부 용융흔

그림 5는 시료1에 사용한 시즈히터 발열부의 발열이 종료된 후의 모습으로 화재현장에서 발견된 그림 2의 시즈히터 발열부와 유사하게 금속시즈가 용융되고 파열되어 있음을 알 수 있다. 따라서, 그림 4를 통해 화재 당시 세면장의 플라스틱 물통 안에 설치되어 있었던 시즈히터의 발열부에서 화재직전 어떠한 상황이 전개되고 있었는지 충분히 상상할 수 있을 것으로 생각된다.

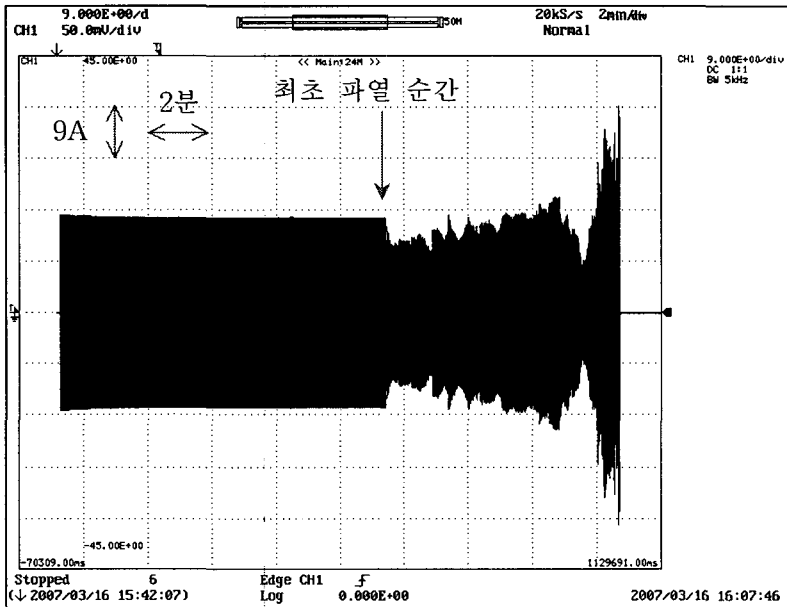
그림 6. 시료1의 전류 파형

실험 과정에서 시즈히터가 소비하는 전류를 측정하는 파형은 그림 6과 같다. 발열부가 적열된 이후 최초 파열된 시점 이전까지의 전류 실효값은 약 11.5[A]이며 최초 파열 이후 발열이 종료될 때까지의 전류 실효값은 약 10.8[A]이다. 시즈의 파열 이후 아크는 불규칙하게 지속적으로 발생했음을 알 수 있고, 아크에 의한 전류의 피크값은 파열 이후 초기 상태에서는 파열이 없는 적열 상태의 피크값(약 16.3[A])보다 작지만 어느 시점을 지난 이후에는 아크에 의한 전류의 피크값이 16.3[A]를 초과함을 알 수 있다. 그러나, 실험과정 동안 정격전류 30[A]인 과부하검용 누전차단기 및 배선용차단기는 트립되지 않았다.

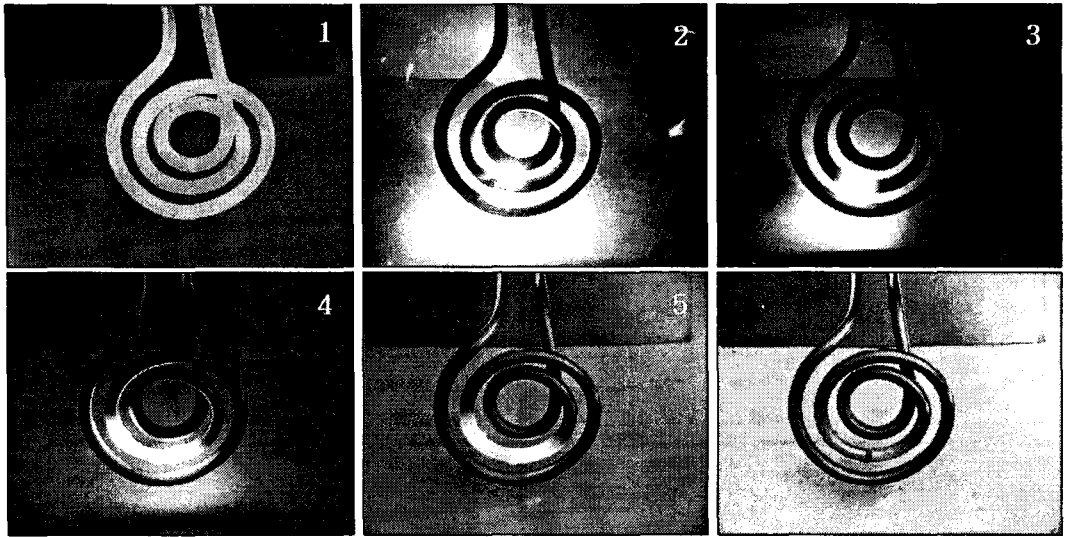
그림 7. 시료2의 실험 동안 시즈히터 발열부에서 발생하는 아크를 포착

시료1과 같이 발열부가 적열된 상태로 지속되다가 금속 시즈의 한지점에서 아크를 발생하며 시즈가 파열(그림 7의 1번)되었고 이후 파열된 부위를 중심으로 하여 양쪽 방향으로 지속적인 아크가 발생하면서 시즈를 용융시켰다. 발열부에서 아크의 발생은 시료1과는 달리 최초 파열 부위에서 양쪽으로 수[cm] 정도 진행된 후 종료되었다.

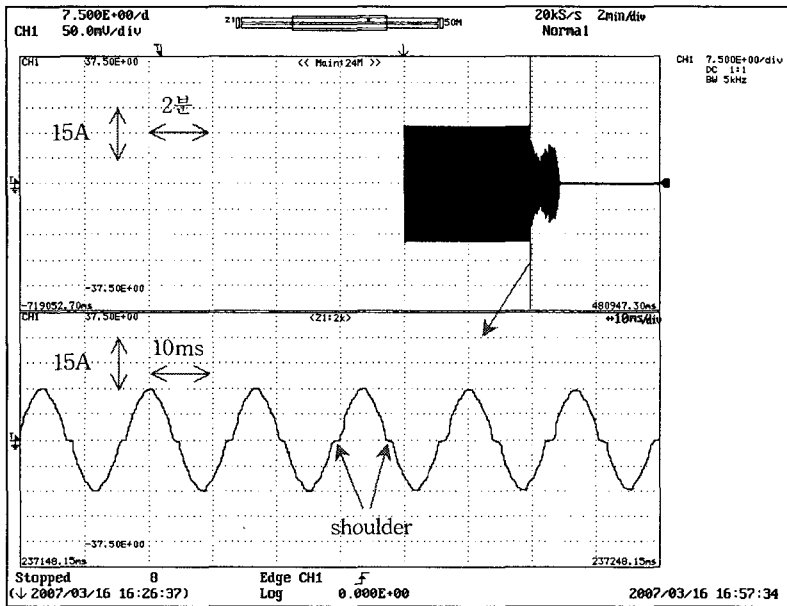
그림 8. 시료2의 전류 파형

시료2의 실험 과정에서 시즈히터가 소비하는 전류를 측정하는 파형은 그림 8의 '상(上)'과 같다. 시료1과는 달리 최초 파열 이후 아크가 1분정도 지속된 후 종료되었으며, 파열 이후 발생한 불연속적인 아크 전류의 피크값은 아크가 발생하기 이전의 피크값보다 매우 작음을 알 수 있다.

그림 8의 '하(下)'는 최초 파열이 발생하고 난 직후 아크가 발생하는 시점의 전류 파형을 캡처한 것이다. 직렬 아크(series arc) 발생시 나타나는 전류 파형의 특징⁷⁾⁻⁹⁾처럼 실효값 및 피크값이 아크가 발생하지 않는 파열 이전의 값보다 작고, 전류 영점 부근에서 숄더(shoulder)가 발생하는 등의 특징이 나타남을 알 수 있다.
