고속 분기기의 벨 크랭크 파손에 따른 장애 원인 분석

Analysis on causes of Faults in damaged Bell Crank of High Speed Line Turont

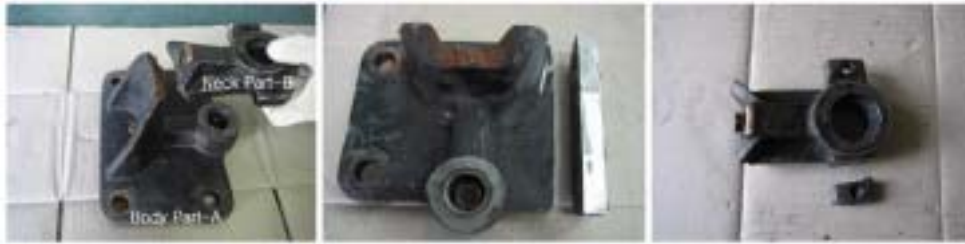
그림 3. 벨 크랭크 좌판의 형상

a) 시험 대상 b) Body-A c) Neck-B

규격 성분의 분석은 KS D 3503:1998의 기준을 적용하여 실행하였다. 측정 결과는 기타 금속 성분 구성과 함께 아래 표와 같이 주어지며, 벨 크랭크 좌판의 규격 성분은 Body-A와 Neck-B 모두 주어진 규격을 만족함을 확인하였다.

따라서 철국 IEC에서의 분기기 벨 크랭크 좌판의 파손은 구성 재질상의 문제점이 없는 것을 확인할 수 있었으며, 벨 크랭크 좌판의 파손은 진동 등과 같은 타 원인에 의해 발생되었을 것으로 추정되었다.

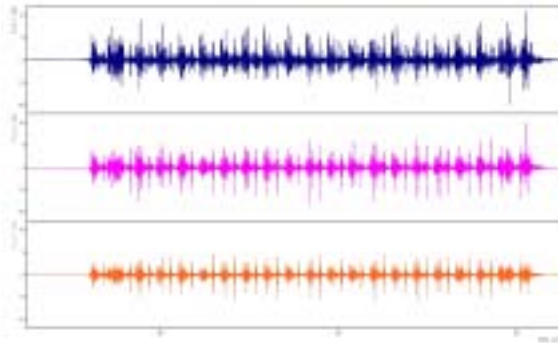
그림 8. 2회 차 진동 가속도 측정 결과
(2006년 5월 9일 12시 16분)

진동 측정 최대값은 1번 위치에서 주어지며, 이때의 진동 가속도 값은 10.827g였다.

벨 크랭크 파손 분석에서 이미 예측한 결과와 동일하게 장애가 발생한 위치에서의 진동값은 비정상적인 큰 값으로 측정됨을 확인하였다. 그러나 이러한 측정 결과를 비교할 수 있는 진동 관련 기준값이 존재하지 않으며, 장애가 발생하는 경우에는 항상 시설 담당 부서와의 원인 규명 관련 책임 소재의 주요 항목으로 주어지며, 또한 시설 담당부서에의 진동 측정은 장애가 자주 유발되는 선로변보다는 검측 차량 등을 이용하여 차량에서 진동을 측정함에 따라 선로변 설비에서의 직접적인 진동 측정을 실행하지 않은 것으로 조사되었다.

예방 유지보수 차원의 주기적인 유지보수 형태로 진동에 의한 장애가 예상되는 지점에서 진동값을 측정한다. 특히 장애 발생 전, 후의 진동값을 측정하여 관련 설비에서의 진동 한계를 예측한다. 이러한 결과를 비교, 분석함으로써 예방 유지보수의 기준값을 설정한다. 만약 임의의 진동 측정값이 기준치를 초과할 경우에는 관련 시설물에 대한 점검을 실시함으로써 장애를 미연에 방지할 수 있을 것으로 예상된다. 또한 선로변 진동 측정값과 검측 차량의 진동 측정값간의 상관관계를 조사, 분석함으로써 선로변 설비에 대한 진동 기준값을 설정해야 한다. 이를 위해서는 일정 기간 동안 지상에서의 측정 데이터와 차량에서의 측정 데이터를 수집한 후, 관련 자료에 대한 대응 관계를 분석, 연구할 필요가 있다.
