# 고속철도 특정구간에서의 ATC 인터페이스 오류에 관한 연구

## A Study on Error of ATC Interface at the Particular Sites of High Speed Railroad

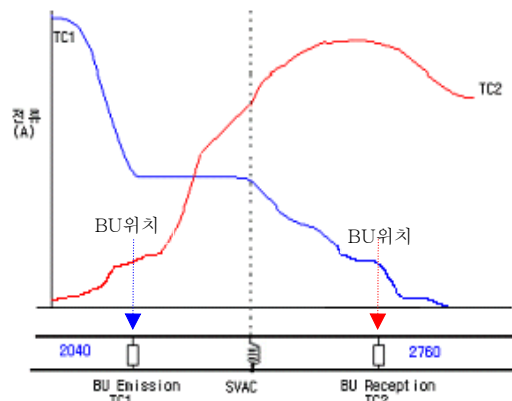
그림3. 신호 오류를 초래할 수 있는 상태

오류발생 원인으로 열차 출발 시 전기적 절연장치 부근에서 레일이 녹슬었을 때, 그리고 급가속에 의한 차륜공전으로 살사를 시행 했을 때에 레일과 첫 번째 차축 간 접촉 불량으로 인하여 후방궤도회로 주파수(누설전류)가 첫 번째 차축을 넘어가 ATC 센서로 전달되어 두 개의 전송 주파수가 혼선되어 오류가 발생한다.

따라서 그림3은 두 전송 주파수가 혼선 될 수 있는 폐색구간 TC1(2040Hz) BU와 TC2(2760Hz) BU 위치에서 전류가 0에 가까워야 정상이나 여전히 높으므로 후방 궤도회로 주파수가 (누설전류) 누설되어 두 개의 전송 주파수의 전류가 동시에 나타남으로 주파수 불일치 결합이 발생하며 ,이것이 PIC 오류를 발생시킨다. 이와 같은 현상은 레일과 차륜 간 접촉 불량 (마찰계수약화) 즉, 차륜공전 및 출발 시 살사로 인하여 레일과 차륜사이 모래가 끼어 레일과 첫 번째 차축의 접촉 능력을 저하시켜 궤도회로 단락을 방지하여 신호소멸을 발생시키게 된다.

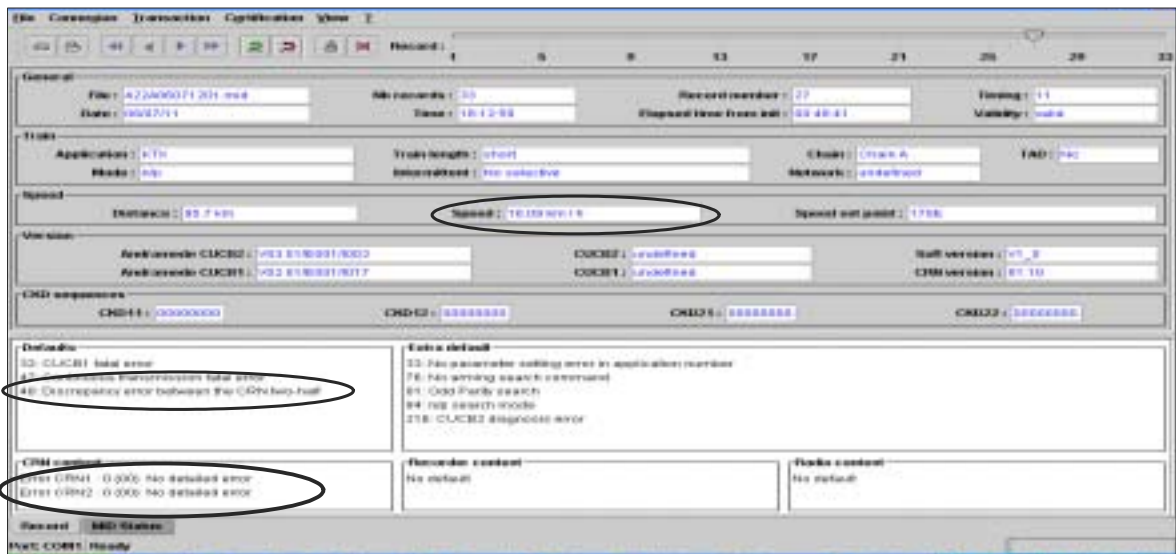
그림4. sliding 발생시 PIC랙내 저장되는 MID내용

그림4는 속도 30Km/h 이하에서 출발 시 발생하는 PIC랙 내 저장되는 MID 내용을 나타내고 있다. 고장 번호 48: Discrepancy error between the CRN tow-half(두개의 주파수 간섭으로 연속정보수신 불일치 발생을 나타내며, Error CRN1: 0(00) No detailed error, Error CRN2: 0(00)No detailed error(CRN 이상 정보 수신 없음)를 나타냈다. 즉 알 수 없는 주파수 등이 감지될 경우 CRN1: 46 등으로 나타난다. 따라서 알 수 없는 주파수의 경우가 아니므로 00으로 표시된다. MID 내용을 분석해 보면 연속정보 불일치로 해독되었지만, ATC 차상에는 결합이 없음을 판단하고 지상과 차상의 인터페이스 오류에 비중을 두었다..

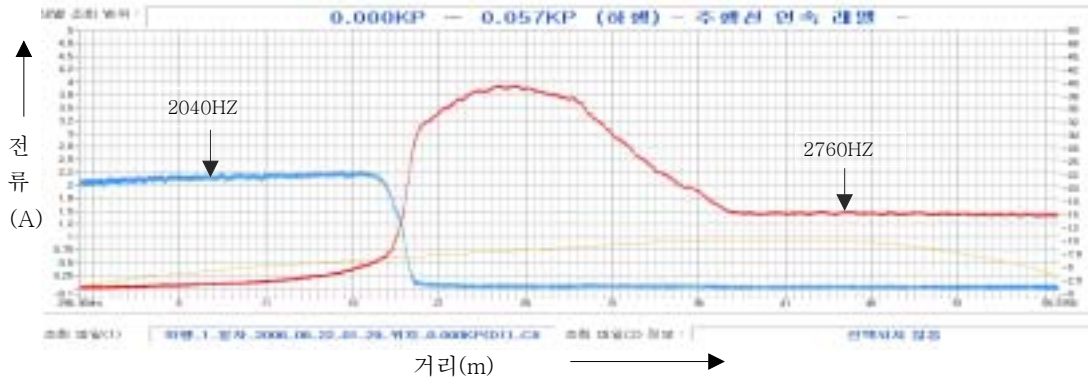
그림5. 주파수 정상

그림5는 살수한 상태에서의 1번 레도회로의 하선 BU지점, 즉 JES 전기적 절연장치( 20m)에서 시험 한 결과이다. 연속정보의 기본주파수 F1 2040Hz (청색)의 주파수 전류는 거리 0지점에서 약 2A로 시작하여 거리 18m의 지점부터 전류가 0 A에 가깝게 떨어져 거리 57m 지점까지 유지하고 있으며, 반대로 F2 2760Hz (적색)의 주파수 전류는 거리 57 지점에서 약 1.5A를 시작으로 거리 20m의 지점부터 전류가 0A에 가깝게 떨어져 거리 0m 지점까지 유지하였다. 즉 주파수가 각각 BU위치에서 자기 주파수 전류 외에는 다른 주파수 전류가 검출되지 않으므로 주파수 레벨이 정상적으로 양호하였다.

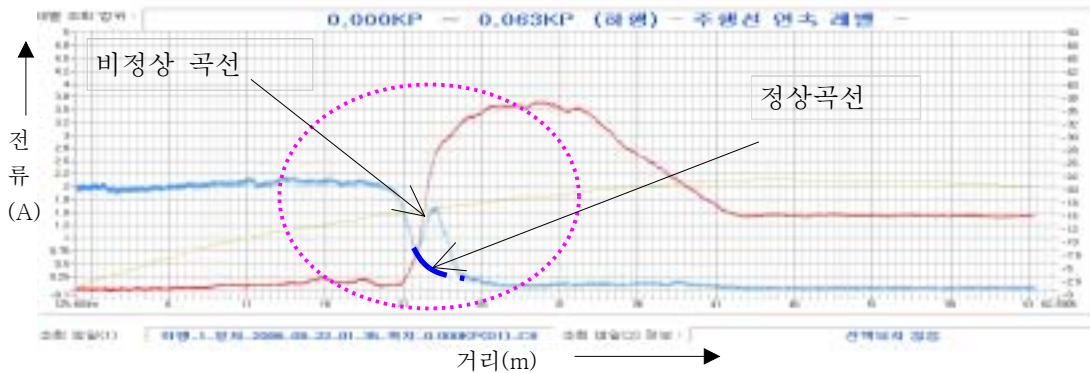
그림6.주파수 중첩 비정상

그림6은 살사 상태에서 BU 전, 후에서 시행하여 연속정보의 기본주파수 (2760Hz, 2040Hz) 레벨왜곡 및 2040Hz 의 주파수가 거리 22m~25m 의 레도회로 경계지점인 JES 전기적 절연조인트 부분을 넘어서는 비정상 곡선이 발생하였고 두 개 주파수의 동시수신이 가능함을 나타내고 있다. 즉 이것은 신호 소멸이 된다는 뜻이며 안전장치가 동작되어 비상제동이 작동되어 정차가 된다.

(1) ATC 오류 현상이 정차 후 출발할 때 활주와 살사가 작동 되었을 때 나타나기 때문에 마커를 지나갈 때 까지 급진출발 가속을 줄이도록 기관사의 운전습관을 지향하는 결과는 참고문헌 [3]에서 언급되었다. 앞으로도 이는 선로와 레일의 마찰계수를 높일 수 있는 기술적인 방안이 해결되기까지 지켜져야 할 것으로 판단된다.

(2) ATC 인터페이스 오류는 차륜과 레일간의 접촉의 문제로 마찰계수가 작으면 차륜은 레일 상에서 미끄러지고 활주공전을 일으키게 된다. 이러한 마찰계수를 높이기 위하여 현재 정차 및 출발 시 모래를 사용하는데 모래는 차륜과 레일간의 절연상태를 초래하여 신호 소멸을 발생시킨다. 따라서 모래 대신 알루미늄나 소립자(0.3mm)를 출발 시 소량 분사할 수 있는 개선방안이 연구되어야 할 것으로 사료된다.

(3) 출발 시 견인력이 큰 토크로 차륜이 급속하게 회전하여 슬라이딩이 발생하는 문제가 된다. 따라서 출발 시 견인 토크의 갭이 너무 크지 않도록 제어 할 필요가 있다.

(4) 기술적인 방법으로 폐색 구간 선로 두정 면에 녹 방지 금속(예: 스테인레스, 구리, 알루미늄 등) 도금 처리를 하여 임피던스를 줄여 줄 수 있는 항구적인 개선책이 필요하다.

(5) 환경적인 요인인 비가 온 뒤에 정거장 부분선등 선로 두정 면에 녹이 빨리 발생하는 데에 따른 해결책으로 상, 하행선 동력차가 정차 및 출발 시 위치하는 곳에 지붕을 설치하는 개선방안과, 녹 제거를 신속히 할 수 있는 방법 및 장비의 개발이 필요 하다고 판단된다.

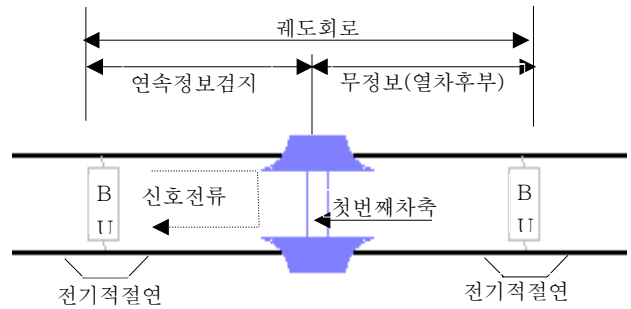
그림7. 선로와 차륜접촉 현상

대차를 활주하도록 하는 현상을 만든다. 살사는 선로와 첫 번째 차륜과의 접촉을 약화시켜 궤도 점유 인식을 못하여 TC1 에 의해 송신된 전류가 BU에서 차단되지 못하고 누설되어 ATC 차상신호의 오류를 발생시킬 수 있다.

그림7은 선로에 첫 번째 차축간의 기계적인 접촉이 정상적으로 이루어 졌을 때 전류가 뒤에 위치한 BU 부분으로 방출되지 않으므로 신호 소멸이 없다.

또한 반대로 차륜과 선로와의 접촉이 완전하지 않을 때 방출된 전류가 다음 BU에서 누설되어 신호 소멸을 나타낼 수 있음을 표시한다.
