충전물에 의한 암반사면 붕괴사례

*대림산업(주) 토목사업본부 토목설계팀

Case Study on Failure of Rock Slope Caused by Filling Material

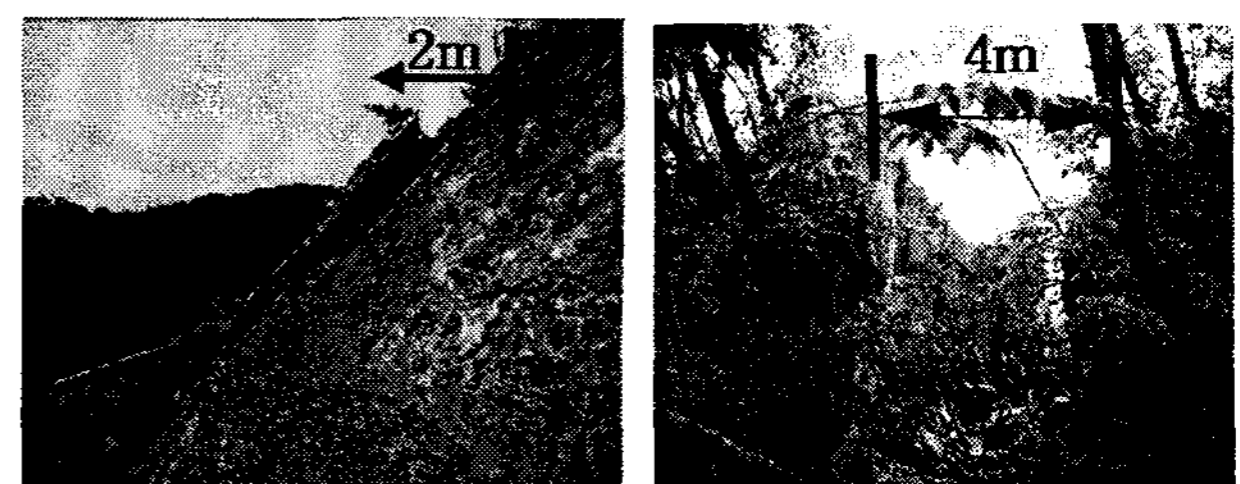
그림 2. 사면파괴 세부사진

파괴가 발생한 사면에 대해서 지표지질조사를 수행한 결과, 사면은 적색 셰일과 사암이 호층을 이루며 그 층상이 비교적 뚜렷하였다. 그리고 사면의 1단 소단 상부는 풍화가 매우 심하고 절리면의 간격이 매우 조밀하였다. 그리고 사면내 관입된 암맥은 보통 정도의 풍화를 나타내고 있으며, 그 경계면을 따라 지하수 누수 흔적과 2~10cm 두께의 충전물이 존재하였다. 사면파괴는 층리면과 인장균열에 의해 형성된 블록이 선단에서 층리면을 따라 발생하였다. 파괴사면 하단부에는 상당히 풍화한 연약대가 존재하였으며, 파괴사면 주변에는 활동시 압출된 점토 충전물이 관찰되었다. 그리고 사면상부에는 깊이 15m 정도의 인장균열이 있었으며, 사면 파괴에 의해 폭은 4m 정도였다. 파괴사면의 우측에는 평면파괴에 저항력을 갖지 못하는 수직절리가 있었으며, 변위가 발생하지 않은 위치에서 약 2m의 수평변위가 발생하였다. 그리고 평면파괴에 의한 사면의 수평이동 형상과 상부 인장균열 상황을 그림 2에 나타내었다.

(a) 파괴사면 수평이동 (b) 상부 인장균열

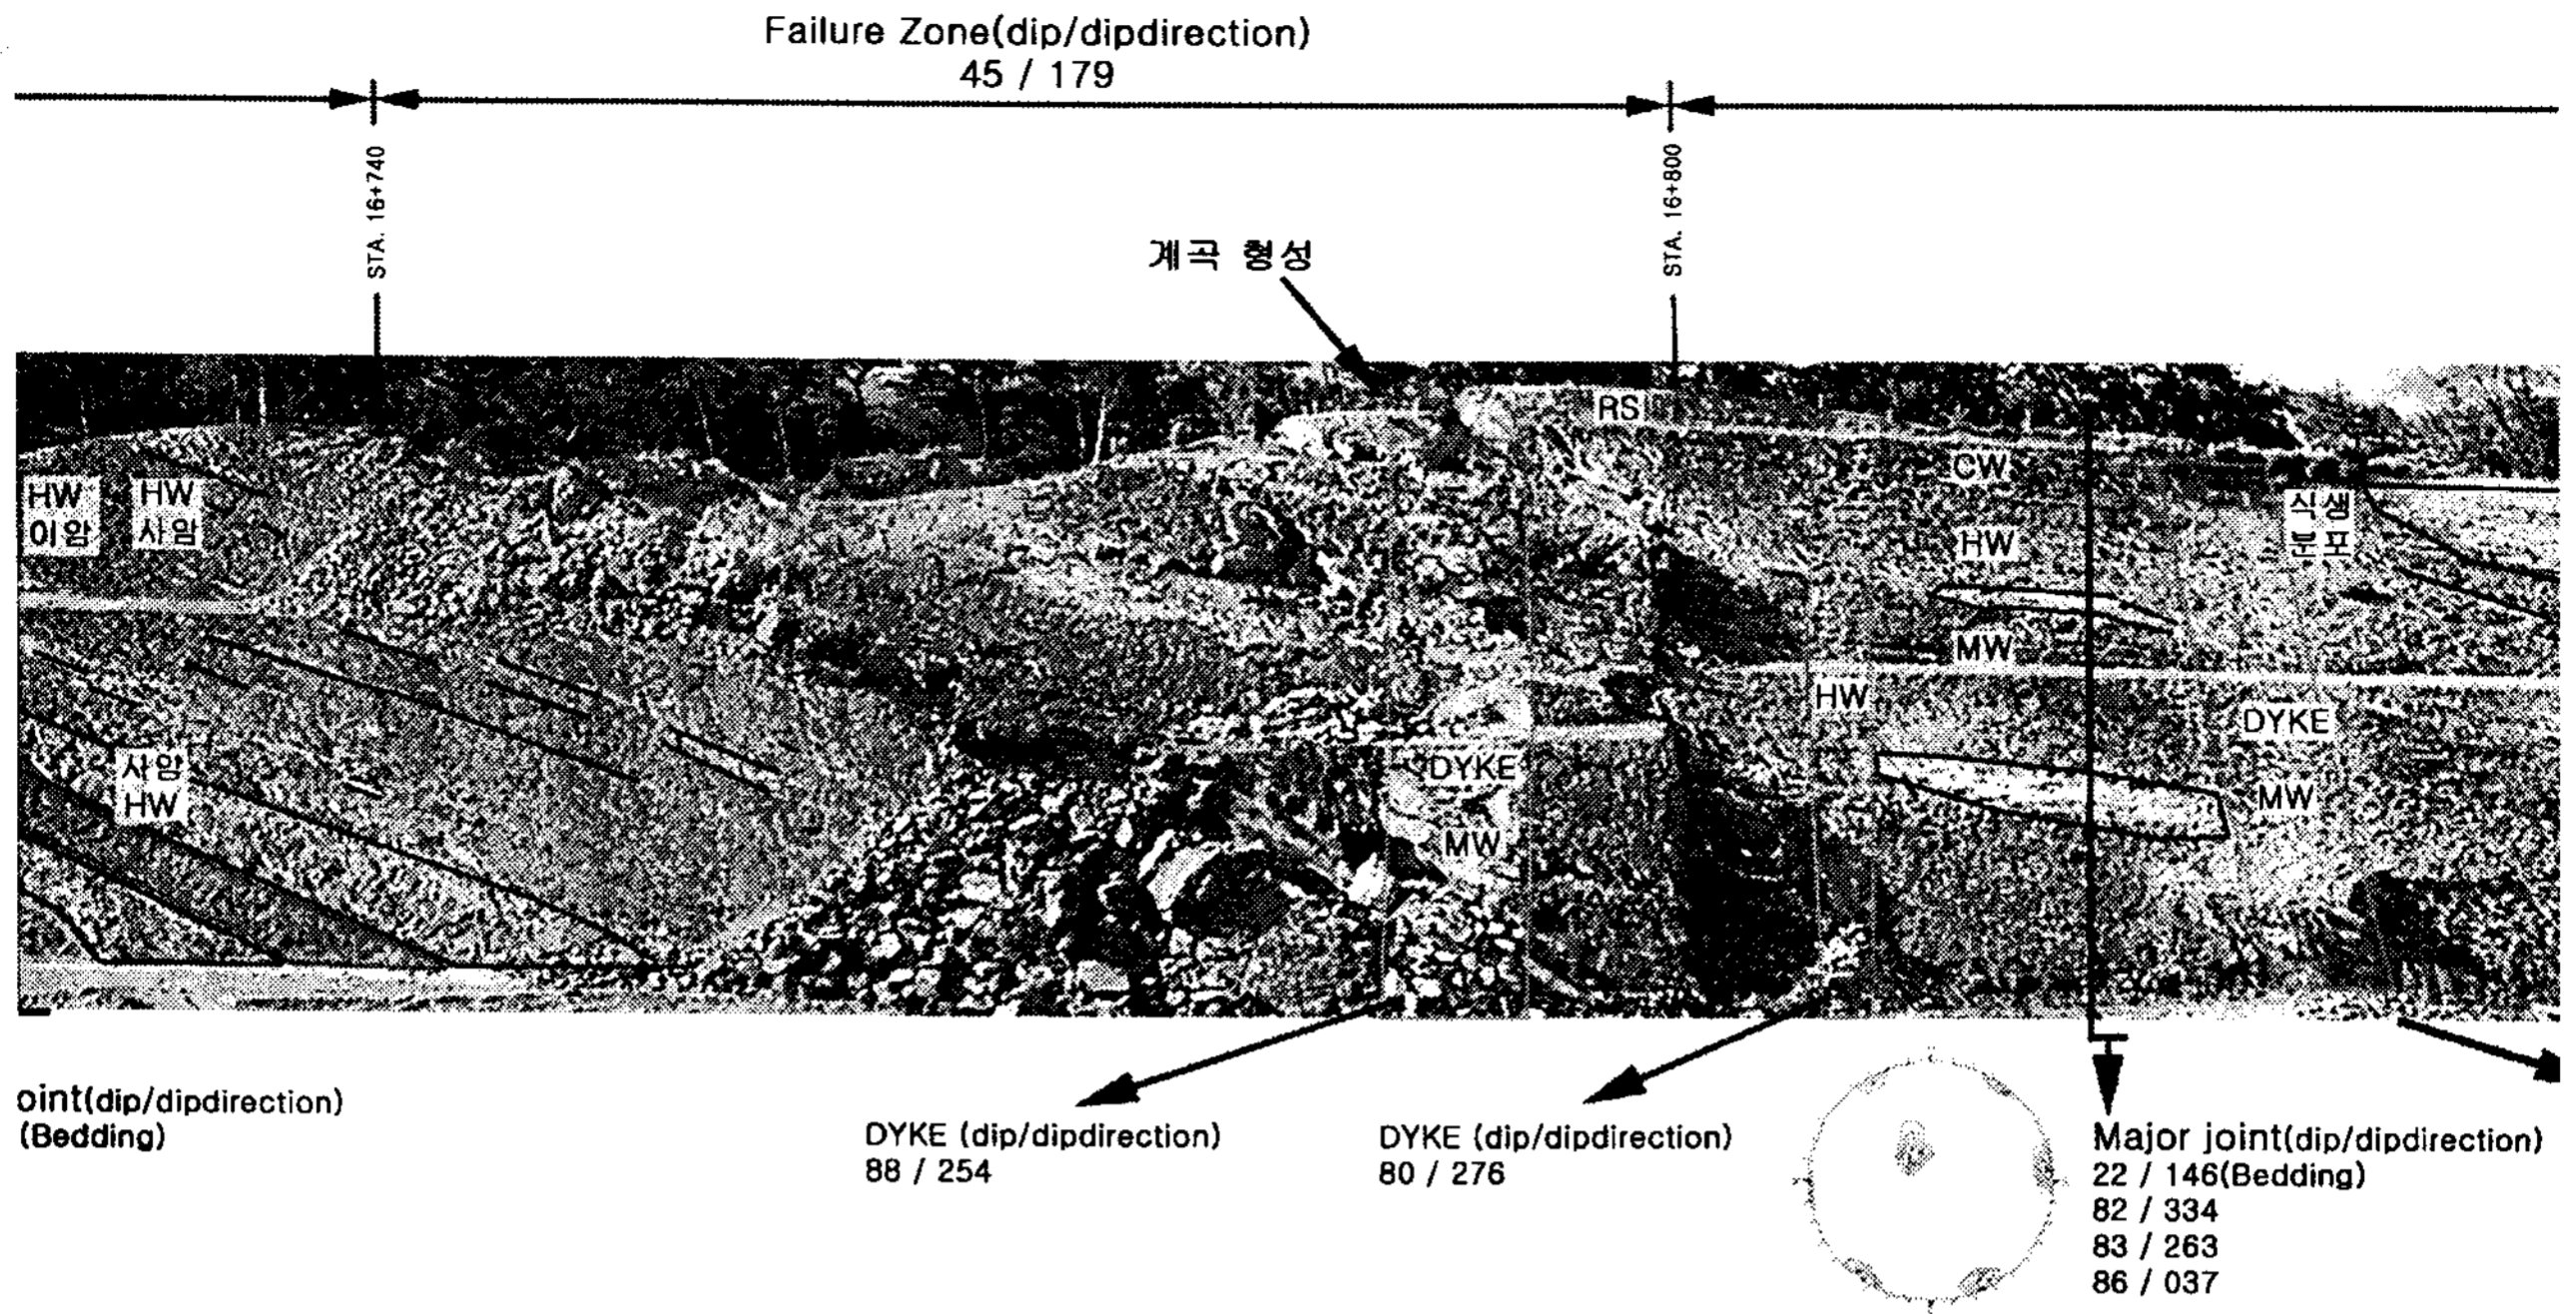
그림 3. 사면파괴 현황

공중 사면구배가 1 : 1.0으로 완화되었다. 그 후 집중호우시 사면 내 발달한 층리면(dip 20°)을 따라 사면 중앙부에서 대규모의 평면파괴가 발생하였다. 사면 붕괴현황을 그림 3에 나타내었다.

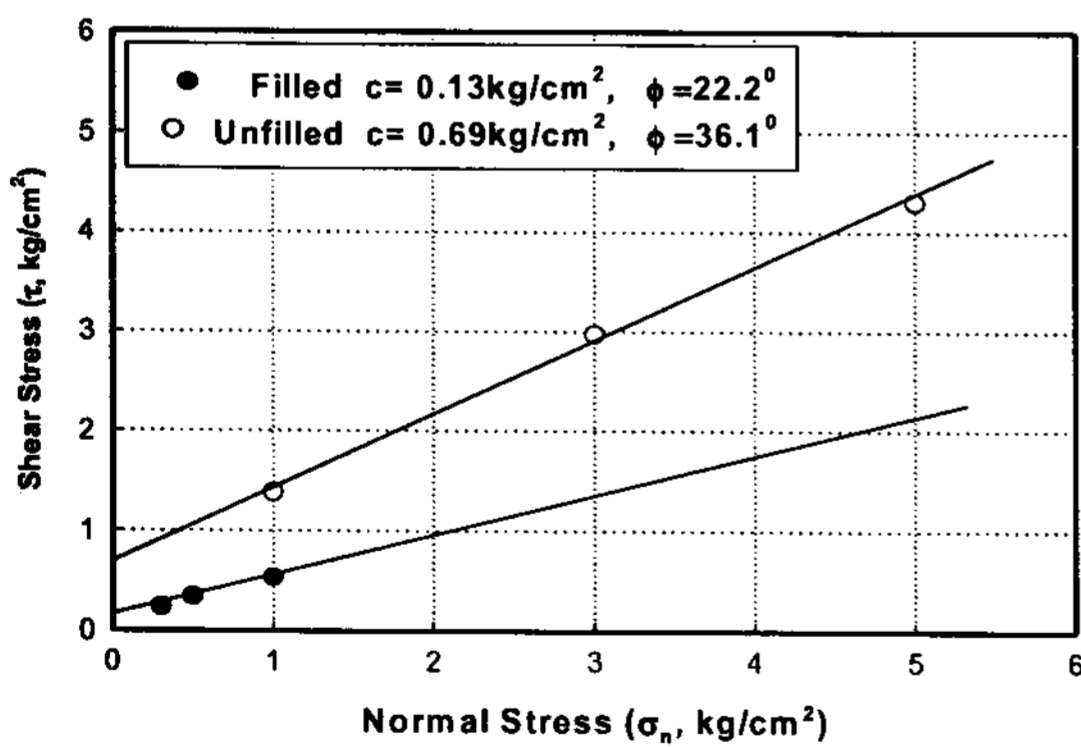
그림 4. 절리면 전단시험 결과

암석의 공학적 특성을 파악하기 위하여 대상사면에서 채취된 시료에 대해서 일련의 시험을 수행하였으며, 특히 절리면의 전단강도를 충전물이 포함된 경우와 포함되지 않은 2가지 경우에 대해서 수행하였다. 이때 충전재 두께는 2cm 였으며, 절리면 전단시험 결과 충전된 절리면은 충전되지 않은 절리면은 상당히 낮은 전단강도를 보이고, 충전재의 전단강도와 유사하게 나타났다.

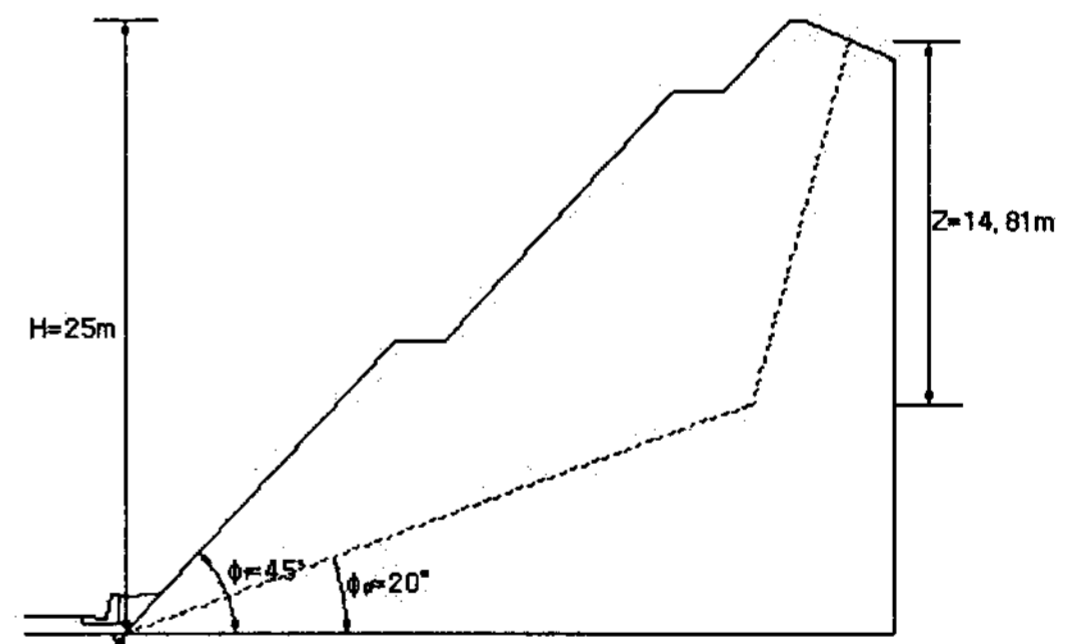
그림 5. 붕괴된 사면의 해석 단면

현장조사 결과 파괴면은 사면전단의 층리면과 사면 상부에 발달한 수직절리를 따라 발생한 인장균열에 의해 형성되는 것으로 판단되어 파괴사면의 형상을 그림 5와 같이 선정하였다. 이러한 파괴면은 파

해석 결과에 의하면 사면 선단으로부터 발달한 층리면 내에 충전물이 없는 경우는 인장균열면 내의 수위가 최대인 경우도 안전율이 1.5를 상회하여 안정성에는 문제가 없는 것으로 나타났다. 그러나 층리면에 충전물이 있는 경우는 인장균열 내의 수위가 인장균열 깊이의 절반 정도에서 안전율이 1.04을 나타내어 극한상태에 있는 것을 알 수 있었다. 따라서, 붕괴원인은 층리면을 따라 형성된 점토 충전물과 강우시 인장균열면에 형성된 수위에 의해 붕괴가 발생한 것으로 판단된다.
