석회석 입도 향상에 의한 원가절감

이 중 회

<쌍용양회>

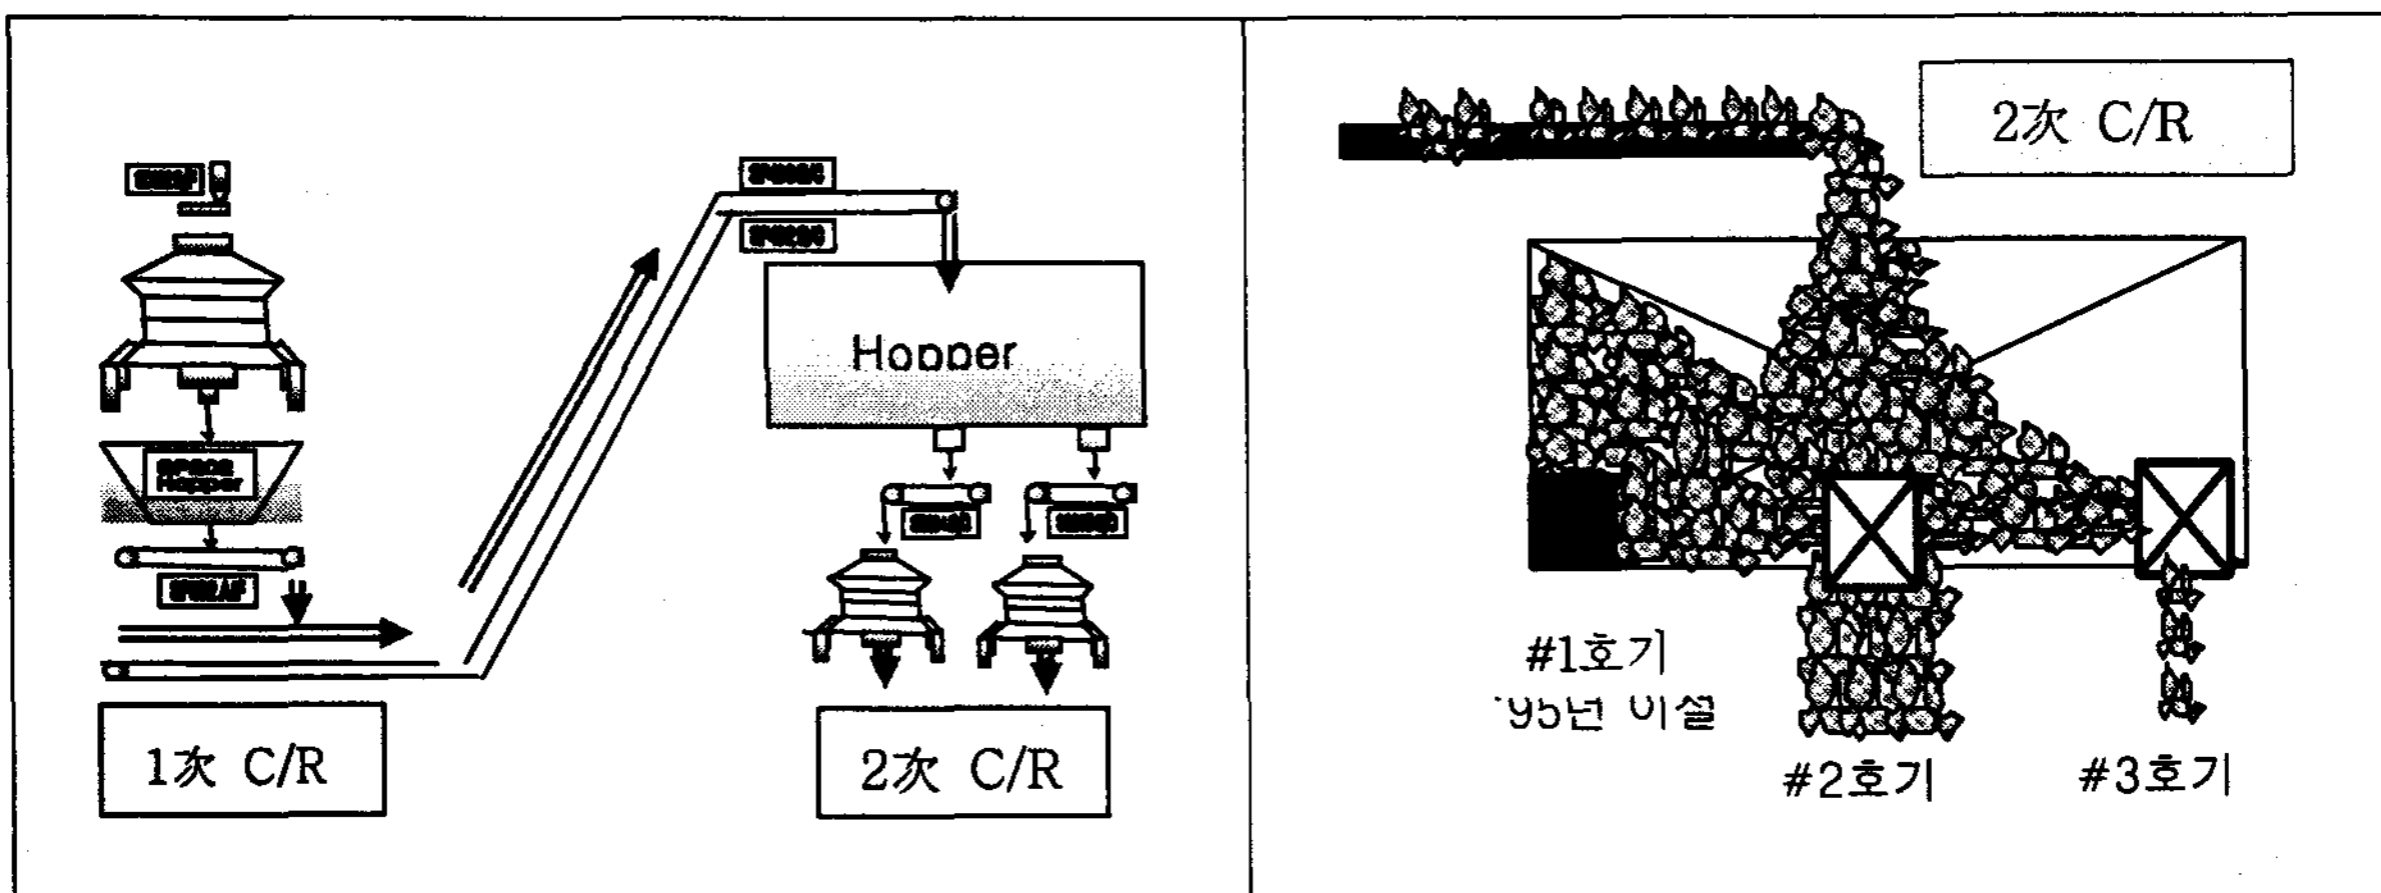
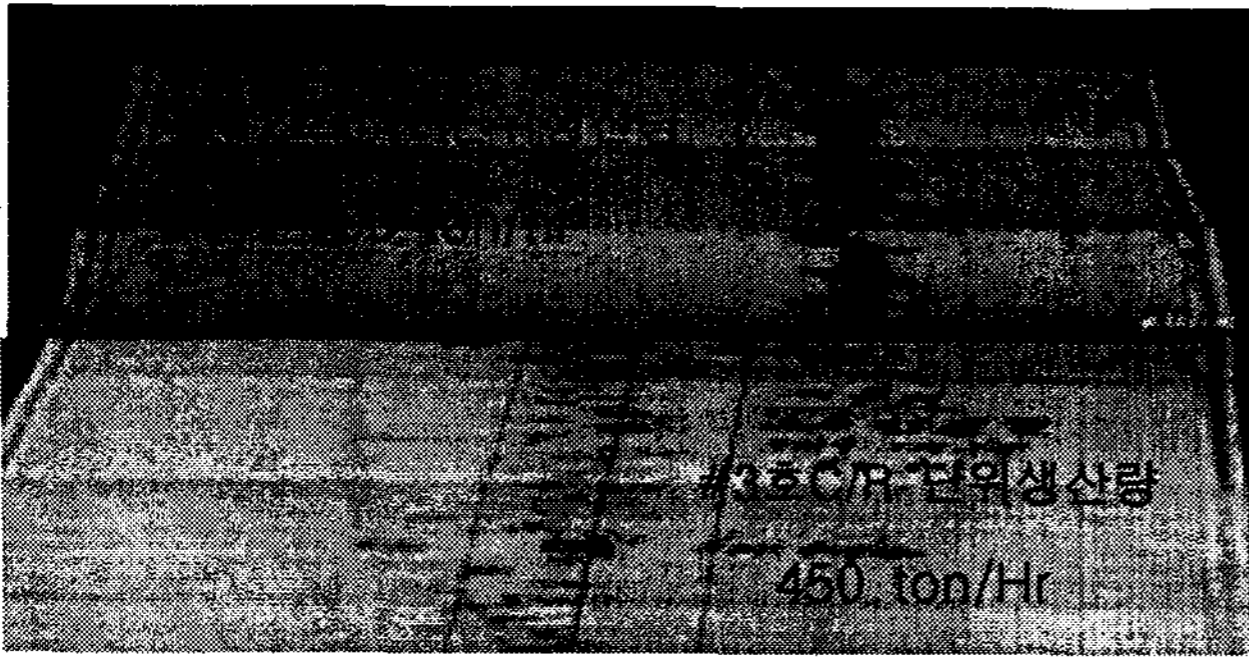
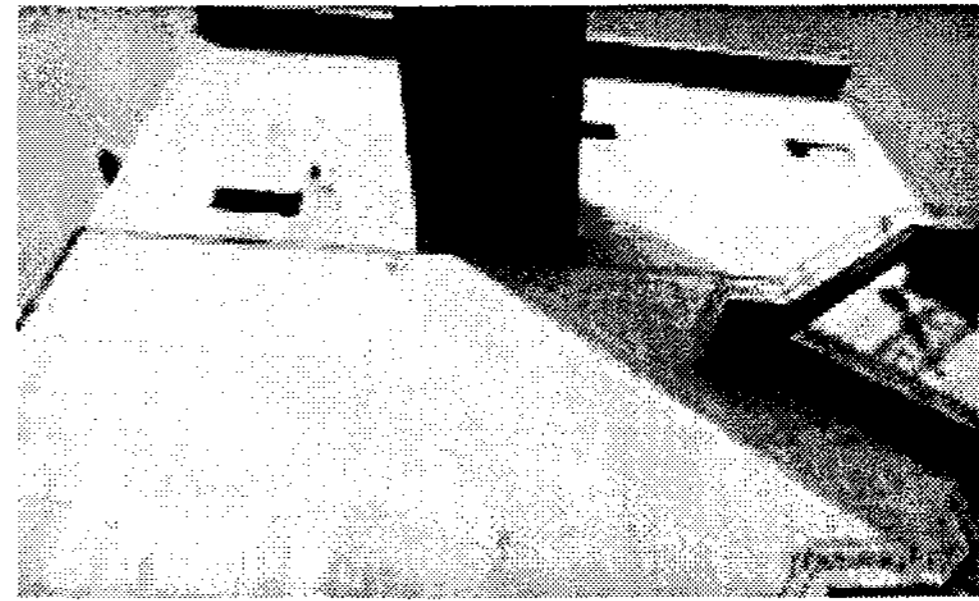
① Hopper 가장자리 Crusher 공회전 ▷ 석회석 Feeding 량 부족

② 2차 Crusher 구조문제 해결 방안 ▷ 유도 Chute 설치

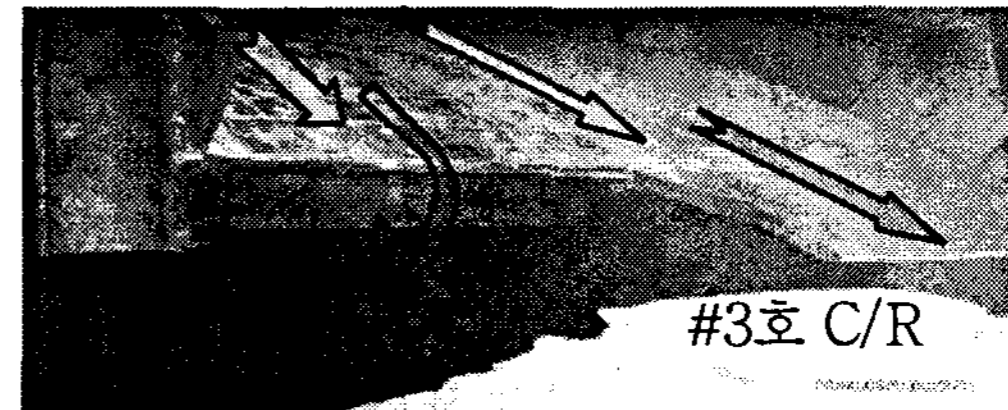
[유도 Chute 설치시 사진]

③ 2차 Crusher 유도 Chute 설치 결과

구분	#2 Crusher	#3 Crusher	계	입도 (80mm Over)	비고
설치 전	700 ton/Hr	450 ton/Hr	1,100 ton/Hr	22 %	3차C/R 부하요인 제거
설치 후	650 ton/Hr	650 ton/Hr	1,300 ton/Hr	8 %	
효과	↓ 50 ton/Hr	↑ 200 ton/Hr	↑ 150 ton/Hr	↓ 12 %

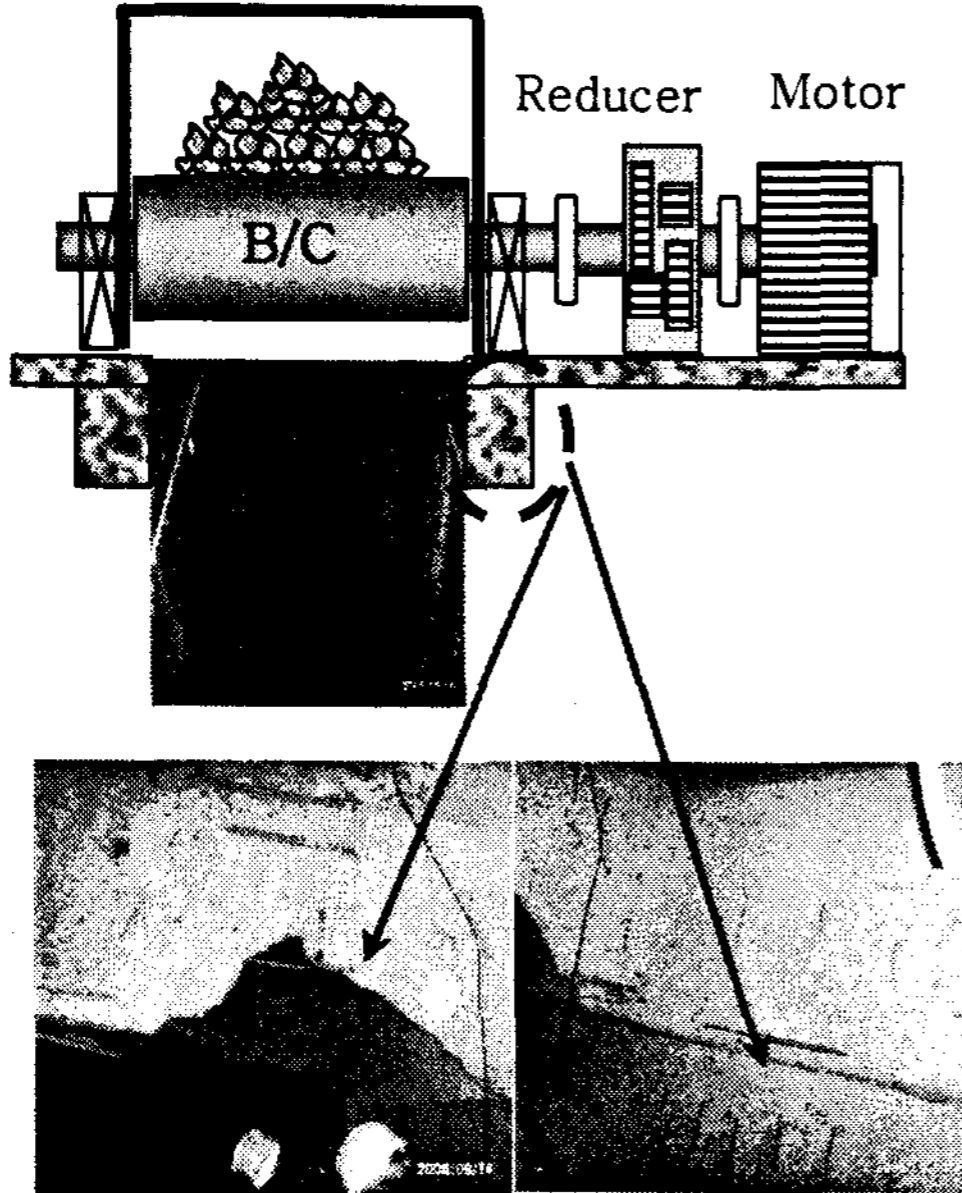
[2차 C/R 전단 Hopper Chute 단면]

■ 석회석의 Hopper Main beam 직접 충격에 의한 마모로 강도 저하 위험

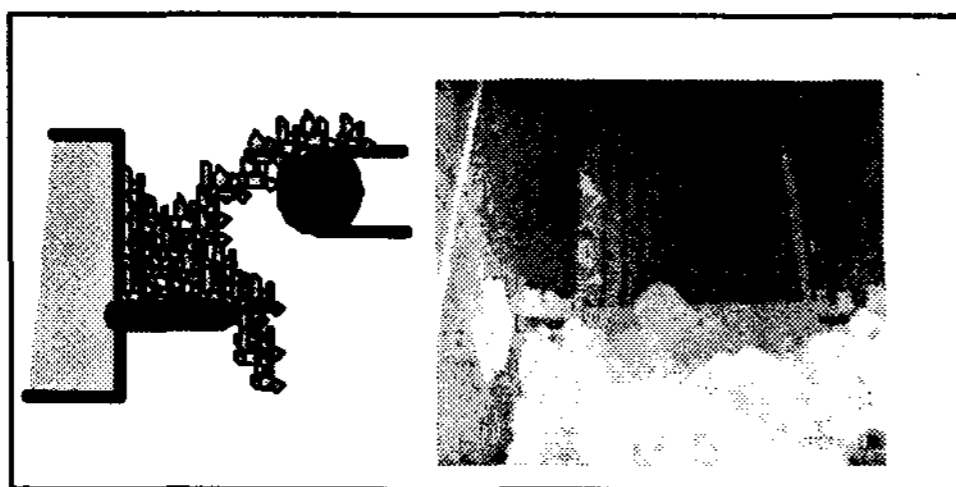
1,3지구 2次 C/R Hopper 역Beam
설치 & 응력 Moment

■ Main BEAM 강도 계산

일반구조용 압연강재(SS41) H-Beam size : 800*302*16*28 mm(허용응력1.6 ton/cm²)

→ 단면 계수(Z) = 8,400 cm³

A - B, Support distance(S) : 800 cm, 가동중 최대 충격 하중(F) : 57 ton

Moment (M) : F * S = 57 ton * (800/2)/2 cm = 11,400 ton*cm

작용 응력(σ) = M/Z = 11,400 ton*cm / 8,400 cm³ = 1.357 ton/cm²

안전율 : 허용 응력/작용 응력 = 1.6/1.357 = 1.18 > 1.0 양호

- ▷ 긴급 대책 조치 : A 역 Beam 설치→기존 Main Beam 하중 "Zero"
- B 영구 내마모 Type 개조

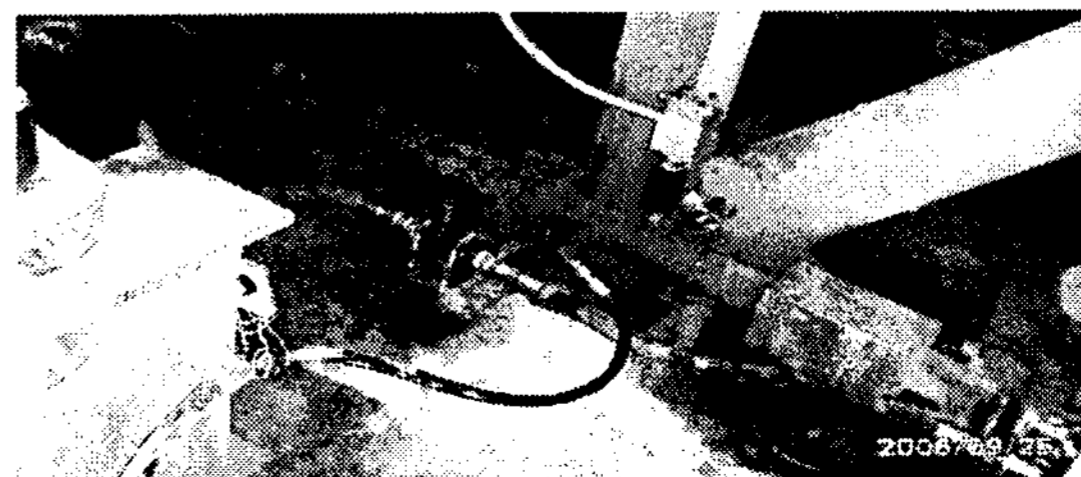
- * 철광석 파쇄 충격이 Accumulator로 신속히 전달되지 않고 유압 Pipe 또는 각종 Valve에 전달되어 설비 조기열화와 Crack 발생.
- * 운전 중 Accumulator 동작 압력 : 60 kgf/cm² 이하이지만 Pipe line Gauge에서 동작되는 순간 압력은 100 kgf/cm² 초과 현상

- 철광석 순간 파쇄 충격량을 Accumulator로 신속 전달하기 위한 By-pass line 신설

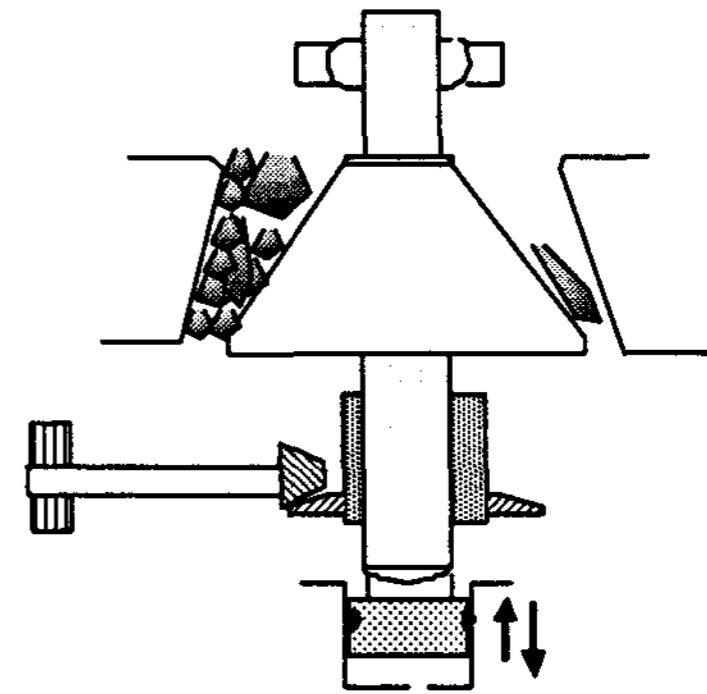
- Screen 통과 석회석에서 기준 25mm Over size 5 % 초과 문제
- Crusher 편석 발생으로 입도 상승 요인 제공
- Crusher 편마모로 설비 수명 저하

□ 원인 : Crusher 능력 대비 석회석 Feeding량 부족

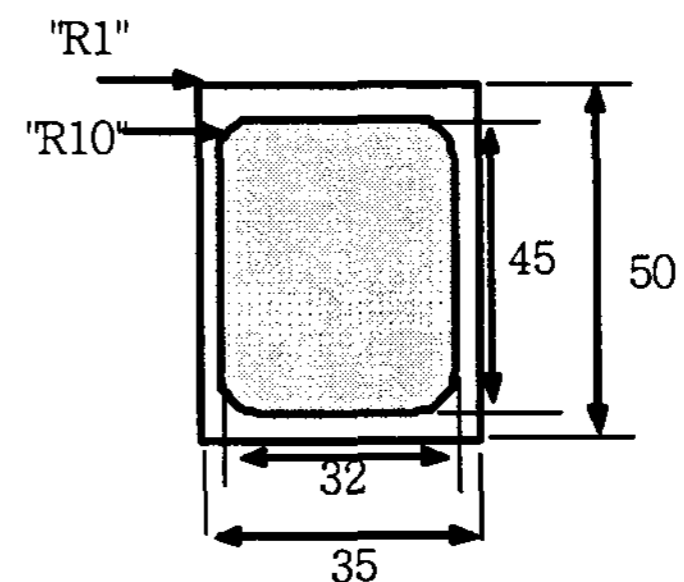
- Screen 통과 석회석에서 입도 개선 : 5 % → 1% 이하로 감소
- 석회석의 균일한 유입으로 파쇄 효율 향상과 편석 발생 감소
- Crusher 편마모량 감소로 수명 증가
- Screen 수명 10 개월 → 12개월 이상 향상
- 기타 공정 안정에 따른 청소, 점검 LOSS 감소와 환경 개선

- Crusher 전단 Screen hole size 변경

* 기존 : 50 * 35* R1

* 변경 : 45 * 32 * R10

○ 석회석 Size 25 + Screen진폭8 + 고무재질 factor 6 = 45 mm

○ Screen 마모시 Hole corner Round부에서 찢어짐으로 R1 → R10 개선
