## 침몰선의 기름유출사고에 대한 해양오염사고 대응

## Marine Pollution Response for Oil-Spill Accident of a Sunken Vessel

**요약 :** 선박의 해난에 의한 해양오염사고 발생시, 해양경찰은 민관 방제세력의 동원 및 방제조치, 방제지원시스템을 운용 등을 통하여 신속하고 체계적인 방제전략을 수립 시행함으로써, 사고로 인한 해양환경 피해를 최소화하고 있다. 본 연구에서는 2006년 7월 전북 군산시 새만금방조제 인근 해상에서 침몰한 700톤급 준설선 GA-P1호에 대한 선체인양 및 해양오염사고 처리 과정에서 방제지원시스템을 이용한 대응 사례이다.

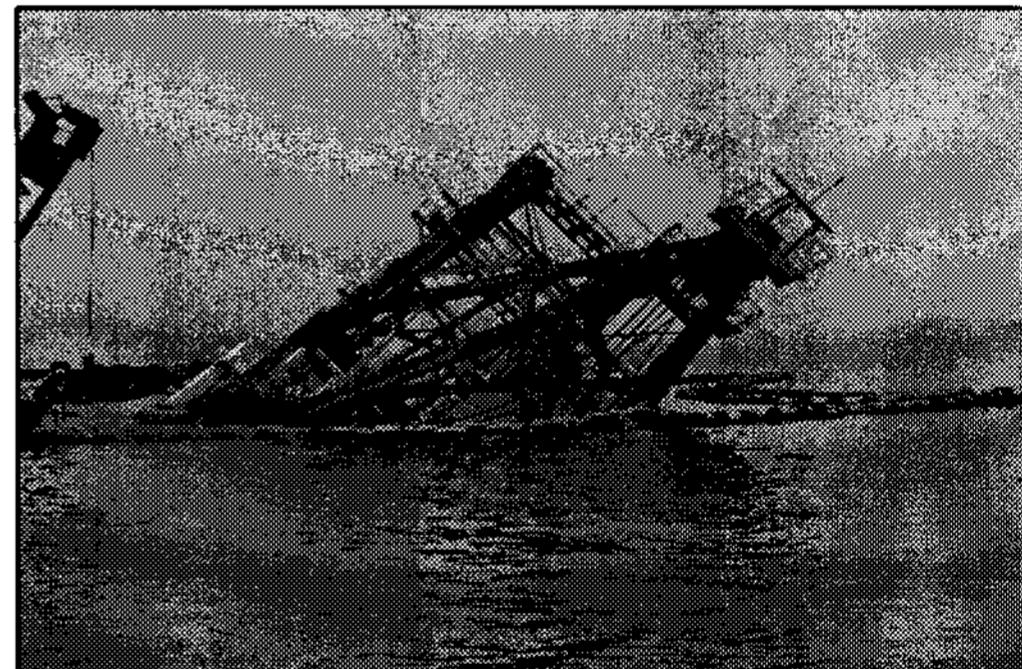
2006년 5월 12일부터 새만금 2공구 방조제 내측 매립작업을 진행중이던 ○○개발(주) 소속 준설선 GA-P1호(704톤)가 2006년 7월 23일 오전 4시 30분경 전북 군산시 가력도 새만금방조제 외측 1km 해상에서

선체 파공으로 침수·좌주되는 해양오염사고가 발생하였다.

Fig. 4. 침수·좌주된 사고선박 GA-P1호.

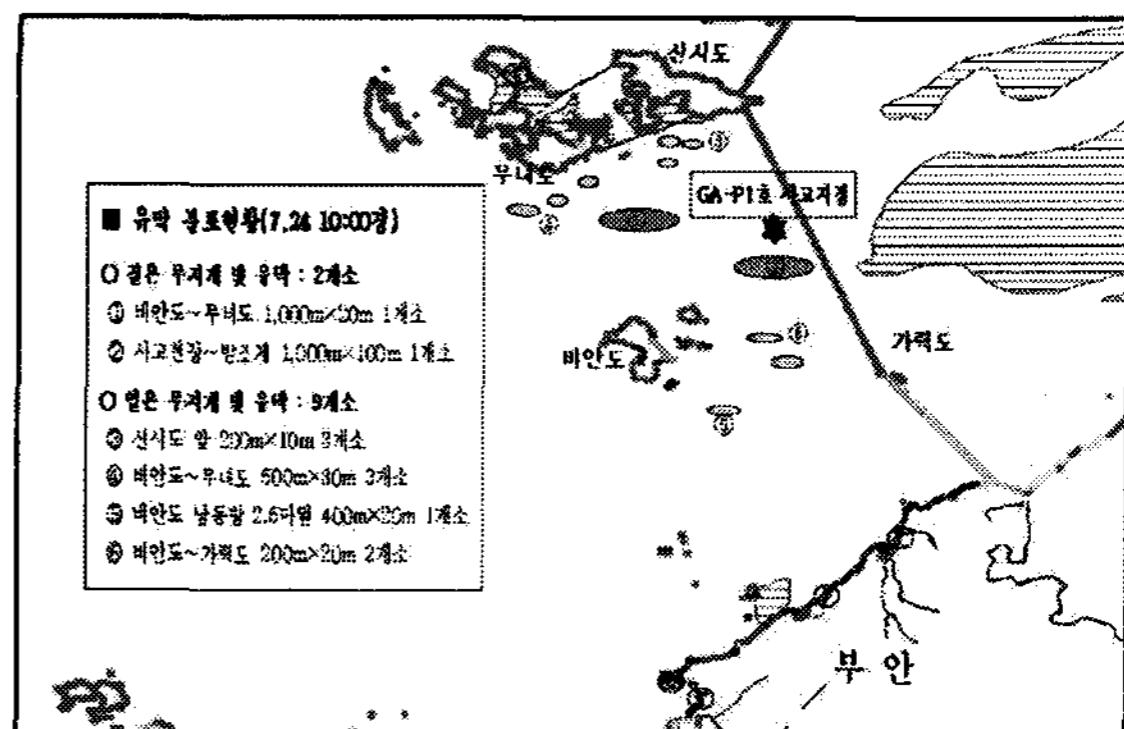
Fig. 6. 유출유의 확산 상황도.

또한, 사고선박을 둘러싼 오일펜스 내에 포집된 검은색 기름을 전량 회수하였음에도 불구하고, 해상 유출유는 사고해역 3마일권 내에 길이 1,000m, 폭 50m의 무지개 빛 유막이 5개소 정도 형성되었으며, 고군산군도에 길이 200m, 폭 10m의 무지개 빛 유막 3개소, 비안도 일원에 길

이 300m, 폭 20m의 무지개 빛 유막 4개소가 분포되어 있었다.

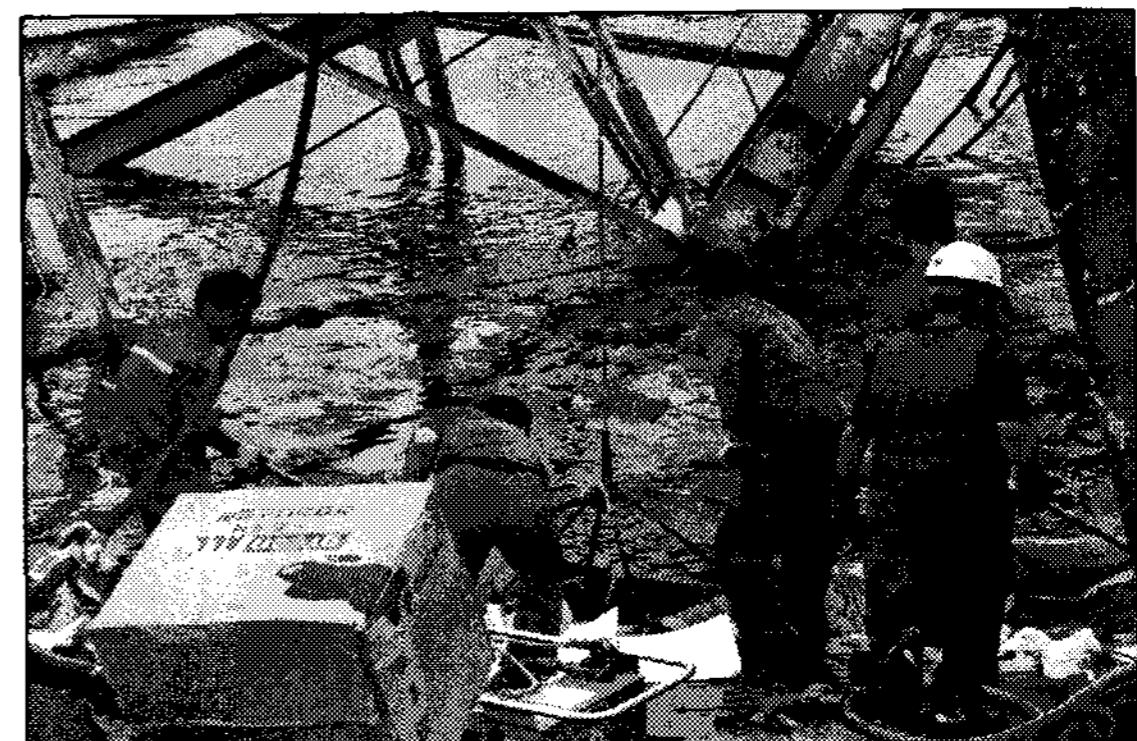
Fig. 8. 유회수기와 유흡착재 사용 방제

사고선박 등 행위자측(○○산업)에서 보유중이던 오일펜스 400m를 이용하여 사고선박을 포위전장함으로써 유출유 확산을 차단하고, 방제조합 군산지부에서 동원한 고점도용 유회수기인 코마라 20K 등 2대를 가동하여 포집된 유출유 약 31㎘(해수 포함)를 신속히 회수하는 한편, 오일펜스 밖으로 확산되는 기름은 오일펜스 외측에 봄형 유흡착재를 추가 전장하여 흡착 제거함으로써 유출유의 광범위 확산을 차단하는데 온 힘을 쏟아 부었다.

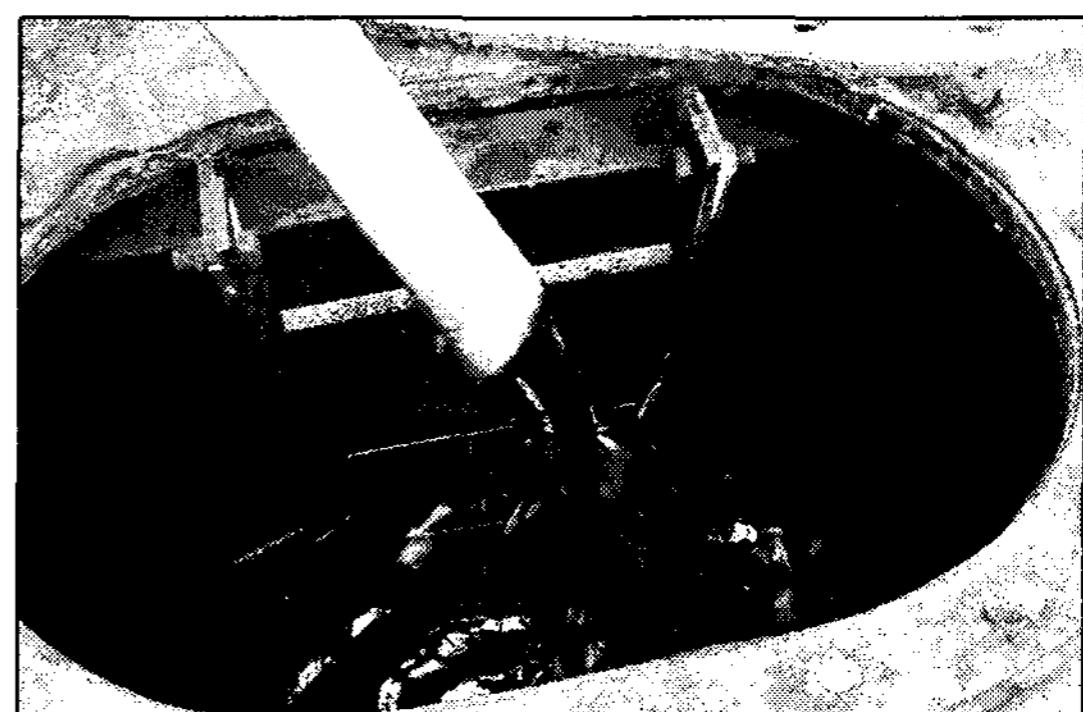
Fig. 9. 침몰선 내 적재중이던 병커A유 이적

사고 발생 다음날인 7월 24일 밤 우현 연료탱크내 보관중인 벙커 A유 약 56kℓ(해수 포함)를 이적하였고, 넷째날인 7월 26일 오전에 좌현 연료탱크내 보관중인 벙커 A유 약 43kℓ(해수 포함)를 이적함으로써, 대형 해양오염사고에 대한 방지조치와 더불어 선체 안정화 및 인양을 위한 중량 감소에 성공하게 되었다.

또한, 8월 14일 선체 인양이 완료된 후 선체 내 적재 중이던 경유 15kℓ를 비롯한 잔여 기름 약 24kℓ(해수 포함)를 이적함으로써 해상유출유를 제외한 사고선박 내 모든 기름을 이적하였다.

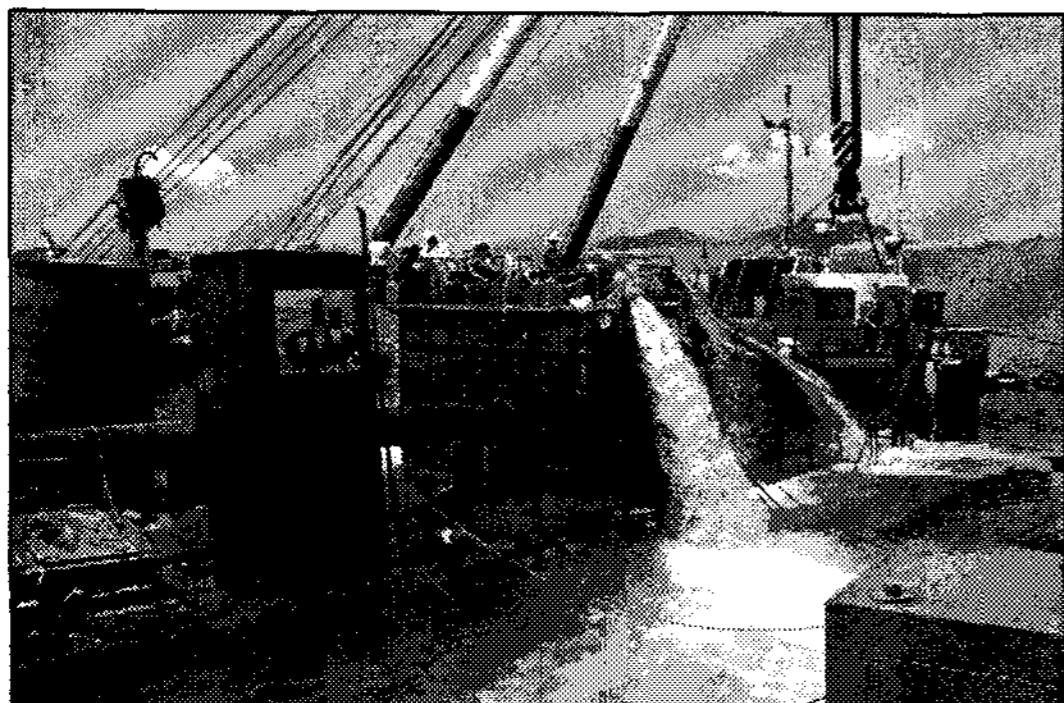
또한, 사고선박은 선령이 45년이나 되어 선체가 노후됨에 따라, 용접을 통한 수밀작업후 배수작업을 시행할 경우 수압에 의한 추가 파공이 생겨 해수의 유입량이 배수량을 초과하면서 부양에 실패하는 등 여러 악조건을 극복해야만 했다.

Fig. 10. 선체 부양을 위한 배수작업

결국, 2006년 8월 13일 15시경 200톤급 크레인이 선수에 와이어를 연결하여 지지하고, 수면하 선체 개구부를 밀폐 후 선내 배수로 자체 부력을 증가시키면서 선체 인양을 완료하게 되었으며, 사고선박 내 잔존유 이적과 선체 예인을 위한 추가적인 안정화조치를 실시한 후, 2006년 8월 15일 19시경 군산시 소룡동 소재 ○○○조선소에 예인 완료함에 따라, 20여일간의 GA-P1호 사고처리를 종결하였다.

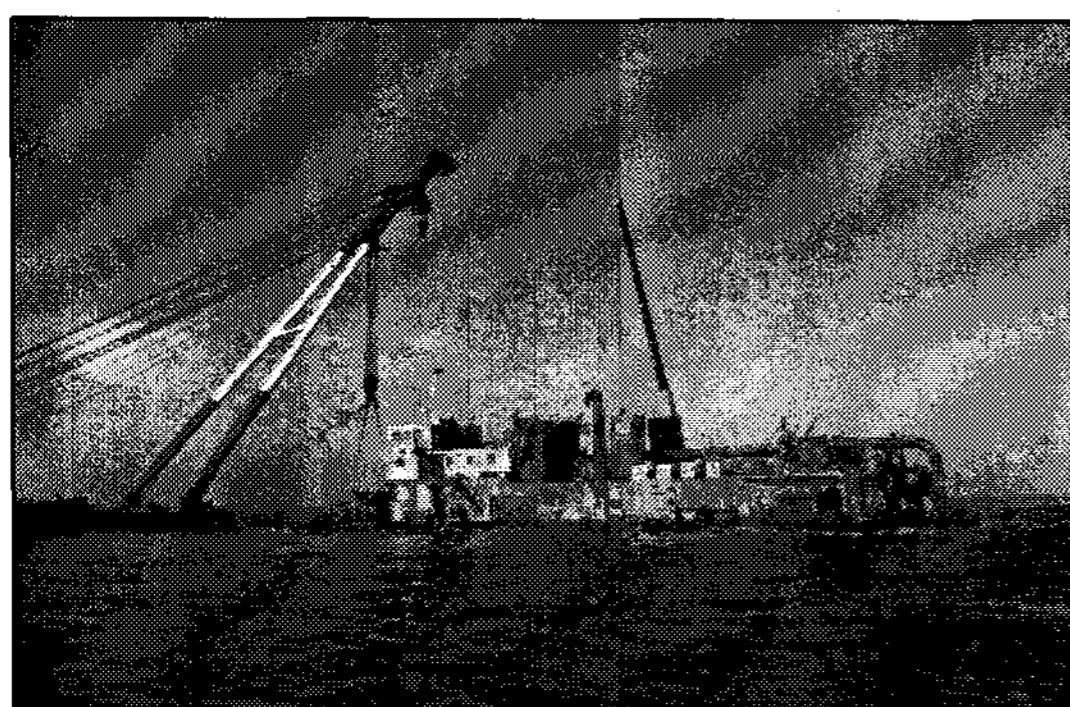
Fig. 10. 선체의 완전 부양

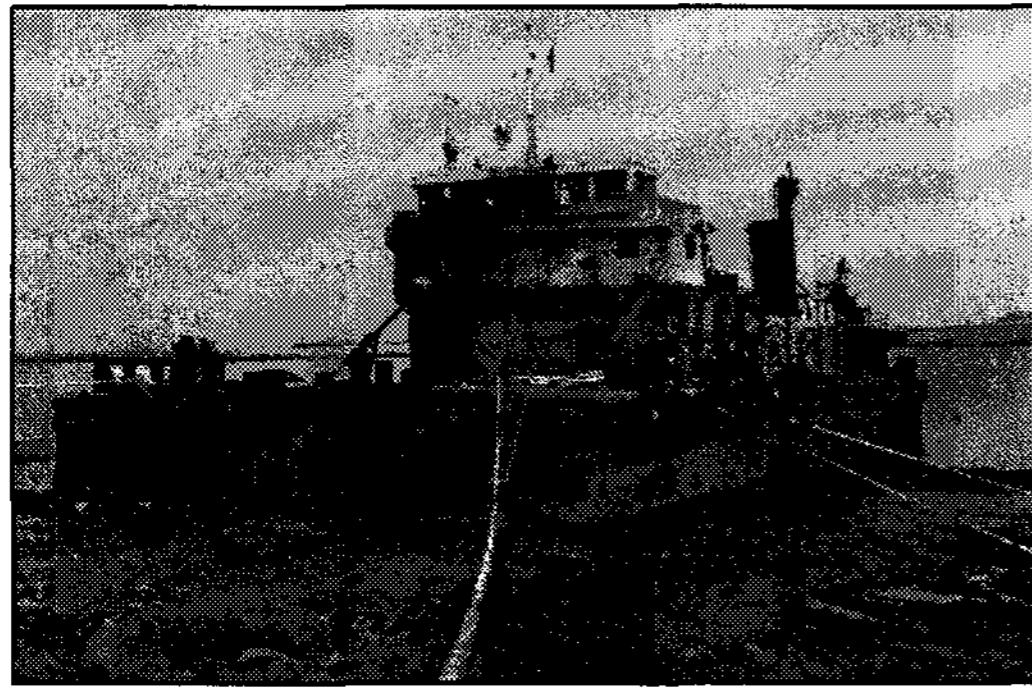
기름이적 전문업체를 현장에 투입, 3일 동안 5회에 걸쳐 123㎘(해수 포함)를 이적 완료하였으며, 선령이 45년이나 된 노후 준설선으로 선체의 부식도가 심하고, 구조물을 제거하는 등 작업여건이 어려움에도 사고 발생으로부터 22일만에 인양함으로써, 기름의 추가 유출 위험성을 차단하였다.

Fig. 10. 최후를 맞이한 사고선박.
