## 동위원소생산시설 활성탄필터 하우스정 교체 작업 관리와 방사성폐기물 처리

김민진, 윤동원, 유권모, 장경덕, 김창경, 임인철  
 한국원자력연구원, 대전광역시 유성구 대덕대로 1045 (덕진동 150)  
[kimminjin@kaeri.re.kr](mailto:kimminjin@kaeri.re.kr)

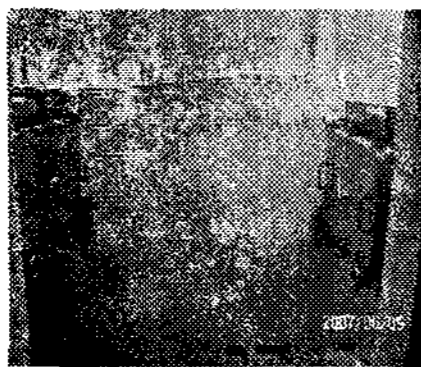
- STS 마운팅 프레임의 두께가 3t로 제작되어 오랜 세월이 흐른 후 절곡된 면이 상방으로 휘는 현상이 발생(활성탄 필터의 개스킷 밀착 불량 발생 가능성)

- 그림 1에서 보는 것처럼 활성탄필터 하우스정 2개가 한 공간에 마주보고 설치되어 한쪽 하우스정의 필터를 교체할 때 불필요하게 방사선 피폭 발생

그림 1 RIPF 1차 활성탄 필터 하우스정(2개)

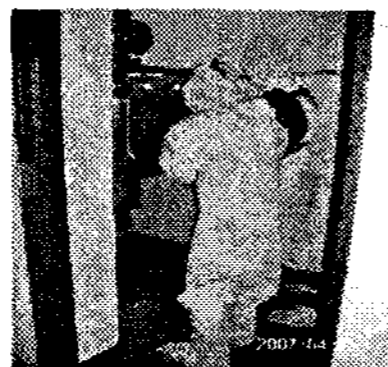
그림 2 필터뱅크 표면 선량 측정

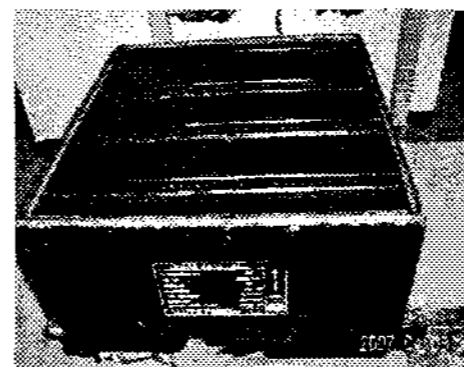
그림 3 필터 탈착후 표면선량 측정

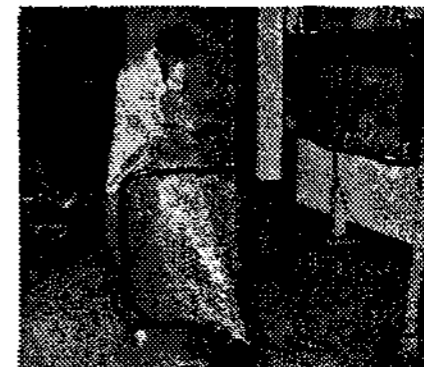
그림 4 폐기처리하기 위한 포장

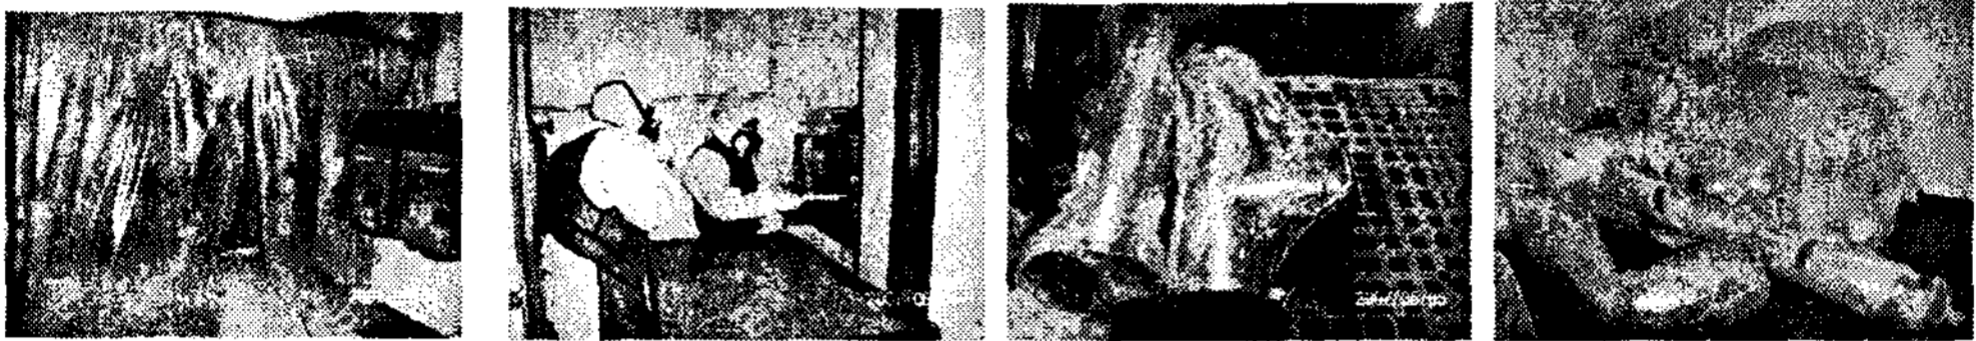
그림 5 필터실 앞에 설치된 비닐 차단막      그림 6 필터뱅크 분해 작업      그림 7 하우스 배관 분리후 1차 포장      그림 8 철거후 최종처분을 위해 보관중인 하우스 및 배관

이 작업에서 작업시의 피폭을 줄이기 위하여 단위 작업 당 방사선작업자를 교체 투입하였고 방사선관리요원을 포함한 9명의 평균 피폭선량률은 보수적으로 정한 작업기준 보다 낮았다. 이와 같이 활성탄 필터를 제거하고 약 7주 후에 필터실의 공간선량이 백그라운드 수준(0.3 uSv/h)으로 떨어져 활성탄필터 하우스 및 연결 덕트 배관 철거 작업을 하였다. 기존 배관을 끊는 과정에서 덕트 배관 내부에 쌓여있던 방사성옥소 분진이 작업장 공기 중에 퍼지는 것을 방지하기 위해 그림 5와 같이 필터실 입구에 비닐막을 설치하고 내부에는 이동형 활성탄필터 덕트를 설치하여 배출되는 공기를 정화하였고 배기 덕트에 설치된 공기감시기를 관찰하며 작업을 수행하였다. 플렌지로 연결된 덕트 배관을 해체할 때 개구부에서 분진이 퍼지지 않도록 해체 즉시 입구를 비닐 시트로 밀폐한 후 각 단관을 비닐 포장하였고 최종적으로 하우스를 고정한 앵커볼트를 풀고 하우스를 들어내어 비닐 포장하였다.
