봉화 북지리 마애여래좌상의 풍화특성 및 응급 보존처리

김재철* · 김무연** · 이찬희*

*공주대학교 문화재보존과학과, **(주)엔가드 문화재보존연구소

Deterioration Characteristics and Conservation Treatment of the Bonghwa Bukjiri Rock-carved Seated Buddha Statue, Korea

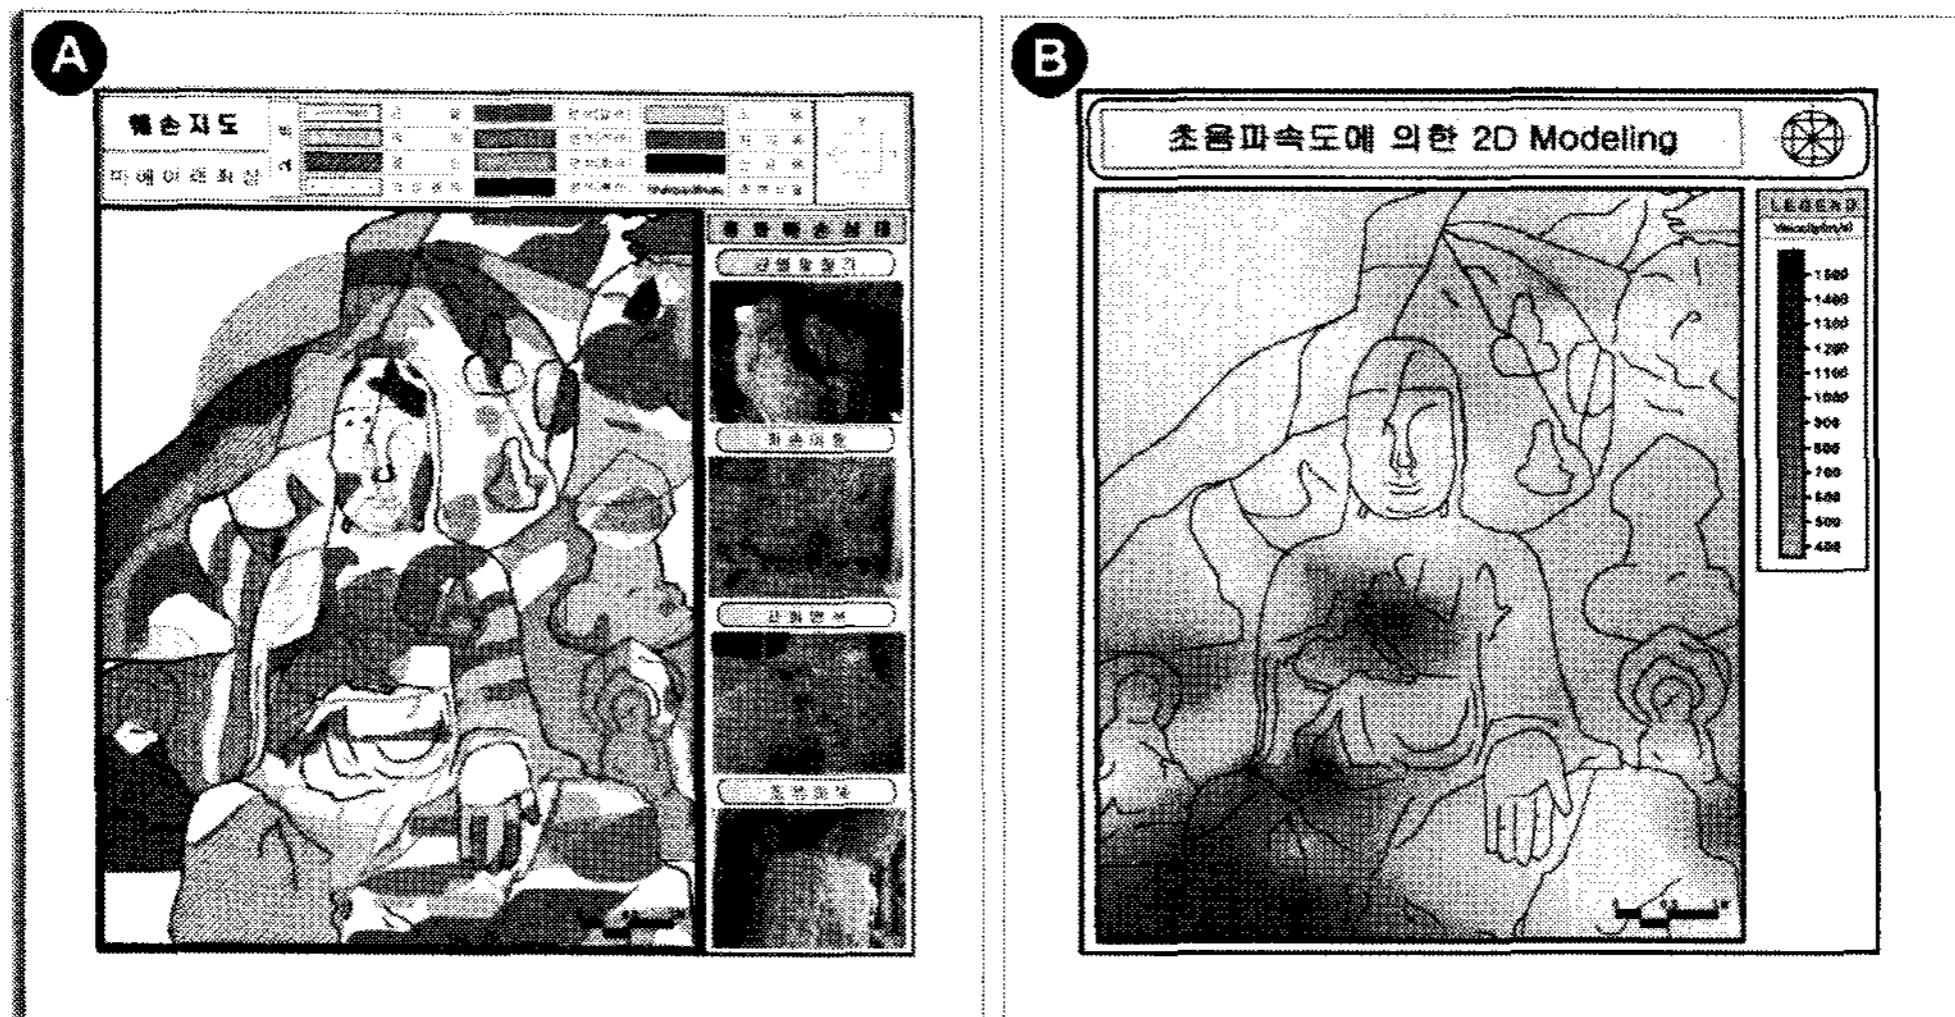
이 마애불의 훼손상태를 요인별로 나누어 진단하였으며 이를 바탕으로 종합훼손지도를 작성하였다. 마애불과 기반암에는 주로 NE 주향을 갖는 절리계의 발달로 부재의 일부가 탈락되었으며 전면에 걸쳐 생물 및 무기오염물에 의한 변색이 나타났다.

또한 이 마애불의 초음파 탐사 결과를 실측도에 투영하여 풍화도를 분석한 결과,

거의 모든 부분에서 저속도대가 분포하고 있다. 이는 종합훼손도 분석결과와 일치하며 정량적 훼손도 평가와 보존처리의 중요한 자료가 되었다(그림 1).

그림 1. (A) 북지리 마애여래좌상의 종합훼손지도. (B) 초음파속도 투영결과.

위와 같은 결과를 근거로 이 마애불의 장기적인 보존을 위해 체계적인 보존처리를 실시하였다. 보존처리는 가설구조물 설치 후 표면세정, 균열 부위 충전 및 발수경화처리 순으로 진행하였다.
