# OO터널 붕락구간 및 저토피 통과구간에 대한 보강 사례 연구

백기현, 노종륜, 김용일, 최용성 (대우건설)

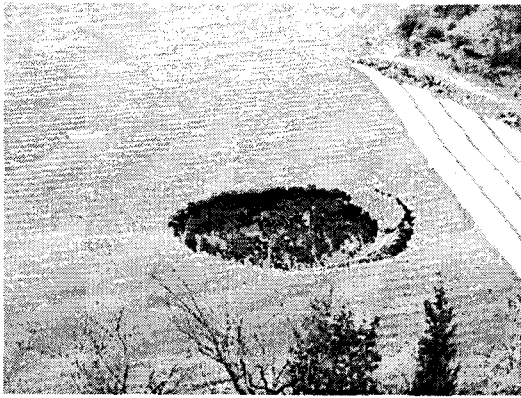
OO터널은 갱구부 종점부에서 약 195m정도 굴착이 진행된 상태로서 현 막장 (STA.163km461.5)에서 갱구부 쪽으로 약 20m를 일부하반 남겨진 상태에서 굴착 중 돌리네 발달에 따른 싱크홀의 영향으로 봉락되어 상부지표면에 16m×14m의 크기의 함몰을 보였다 (사진 1). 이때 STA. 163km473~STA. 163km461.5 구간 약 10m정도에 막장으로 붕괴된 토사가 흘러내렸으며(사진 2), 추가시추 조사에 의한 터널 봉락 및 저토피 구간의 현황은 아래 그림 1과 같다.

사진 1. 지표면 함몰 전경

봉락구간에 대한 보강공법으로는 수평JSP보강과 대구경강관보강그라우팅 공법이 검토되었다. 시공 순서는 제1단계로 이완된 토체가 지하수 침투 등에 의해 느슨해져 막장면으로 밀려나오지 않도록 막장면에 압성토를 실시하고 슛크리트로 보강하여 더 이상의 붕괴 및 토체의 이완을 방지하기 위한 목적으로 우선 시공한다. 제2단계는 지표함몰부(16m×14m×2.5m)를 양질의 토사로 되메우기를 실시한 후 제3단계로 막장면 천단부에서 봉락부로 경사천공하여 마이크로시멘트로 터널천단에서 6m 범위까지 그라우팅을 실시함으로써 봉락부의 이완된 토체에 대해서 채움을 실시한다. 제4단계는 봉락부의 보강을 완결한 후 막장면의 터널굴착을 위해 터널단면 180°까지 수평JSP 및 대구경강관보강을 실시하여 굴착시 안정성을 확보하도록 한다(그림 3).

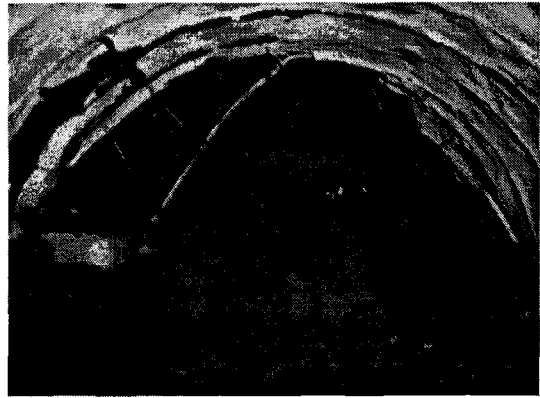
사진 2. 막장 봉락

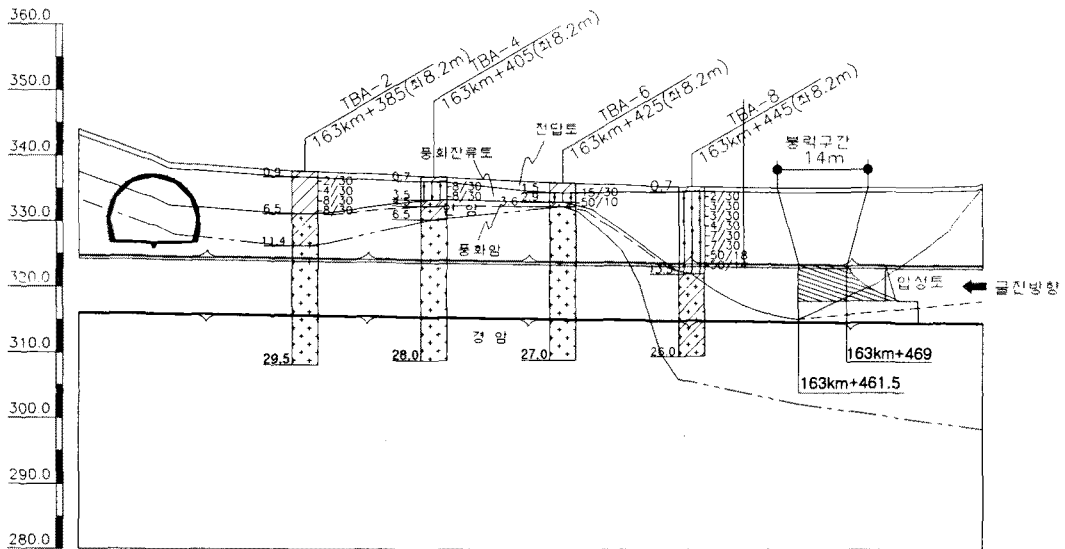
그림 1. 봉락 및 저토피 구간 현황(종단면도)

붕락지점 전방의 저토피 구간에 대한 지반조건을 상세하게 파악하기 위해 20m 간격으로 노선 좌우에 각각 4공씩 8공의 시추조사를 추가로 실시하여 지층상태 및 지질구조를 분석한 결과 토사층, 풍화암층, 연암 및 경암층이 발달하고 있는 것을 확인하였다. 돌리네의 싱크홀 발달로 토사층이 터널심도까지 연결되어 굴착시 붕괴된 것으로 보이며, 저토피 구간 역시 깊은 토사층 발달로 터널 굴착시 붕괴가능성이 높은 것으로 판단되었다.

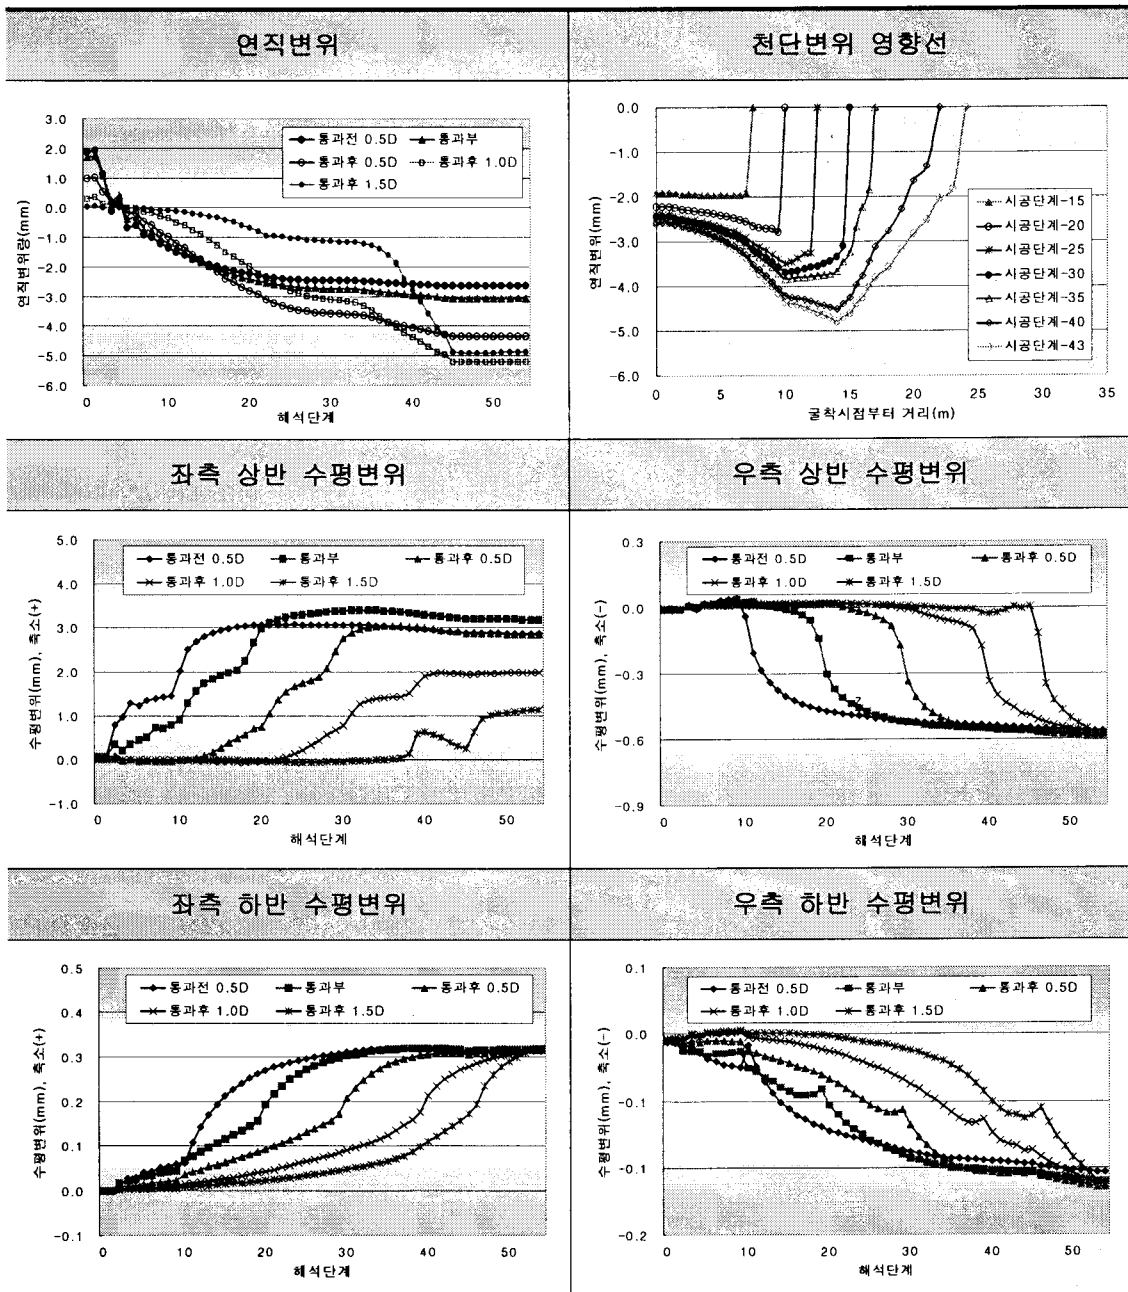
그림 6. 시공단계별 발생변위

해석 결과 붕락구간 통과시 최대천단변위는 지보패턴이 변경되는 굴착지점에서 5.198mm 이고, 내공변위는 풍화토층과 터널하반 좌측벽부 조우면에서 3.404mm, 우측벽부에서 0.589mm로 나타나 총 3.993mm로 예상되었다. 슛크리트 압축응력, 전단응력 및 록볼트 축력은 각각 42.561kgf/cm<sup>2</sup>, 3.402kgf/cm<sup>2</sup>, 2.726tf 로 예상되어 허용한계 이내로서 터널 안정성은 확보된 것으로 판단된다(표 5).
