화강풍화암 및 풍화토층 지역 깍기 비탈면의 안정성 검토 사례 연구

한공창, 류동우, 천대성, 홍은수 (한국지질자원연구원)

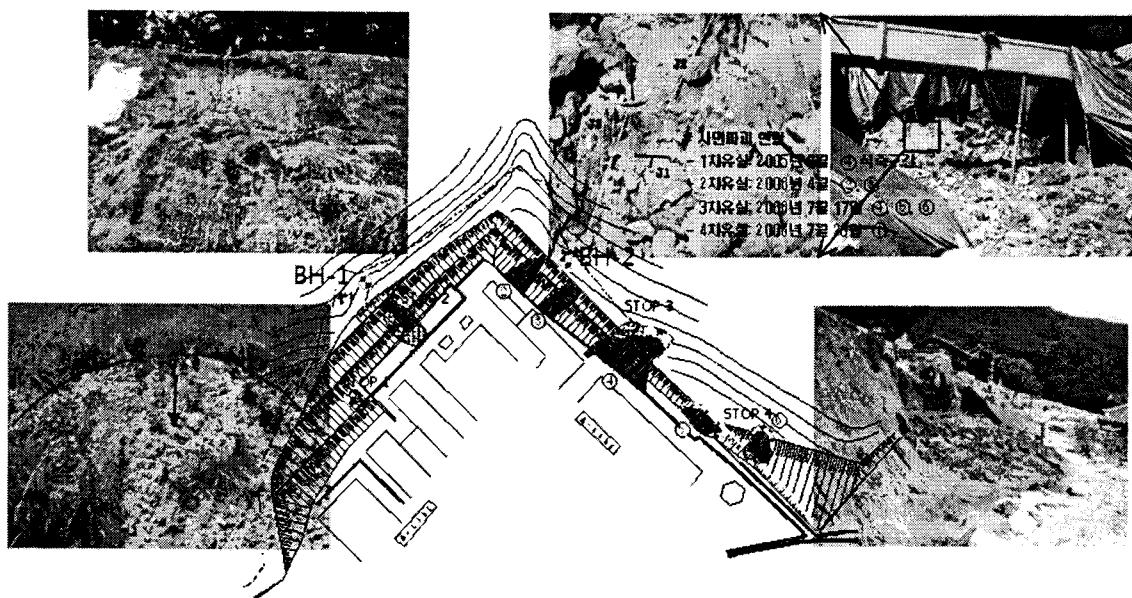
그림 1. 깍기 비탈면의 위치별 비탈면 파괴 현황 및 시추공 위치.

Stop 1-4까지 4개소의 노두관찰로부터 비탈면의 지반특성을 파악하기 위해 노두관찰을 수행하였다. Stop 1의 지반은 반상화강암으로 이루어져 있고, Stop 1 및 2의 지표는 완전히 풍화되거나 풍화잔류토인 마사토가 덥혀있었으며, 이들 풍화토와 풍화암사이가 활동면이 되어 상부의 토사가 비탈면 하단으로 밀려 내려왔을 것으로 유추할 수 있었다(그림 1).

반면 Stop 3은 흑운모의 함량이 적은 우백질화강암이 지반을 이루고 있으며, 특히 이곳은 비탈면의 경사방향과 평행한 절리들이 발달하여 이 절리면을 따라 사태가 발생하였던 것으로

Stop 4는 화강암 지반을 덮고 있던 봉적층이 무너져 사태가 발생한 것으로 추정되었다. 이곳의 비탈면 파괴 이력은 2005년 7월부터 2006년 7월 까지 총 4차례였으며, 강우 이력과 비교 결과, 주로 강우 이후 비탈면파괴 현상이 발생 하였던 것으로 판단되었다.

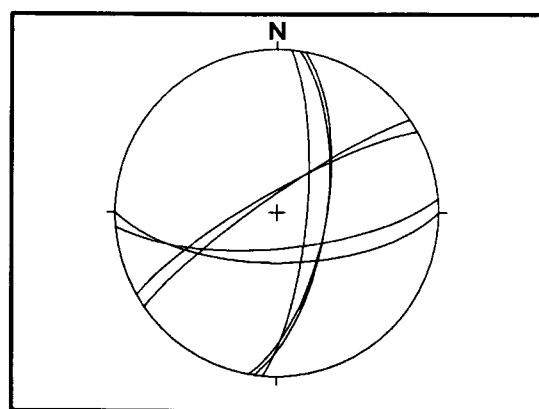
그림 2. Stop3 지점 절리면의 등면적망 하반구 투영도.

로 유추할 수 있었다. 이 지점의 노두에서 측정한 절리들은 J1, J2 및 J3의 3 방향이 발달하는데 J1 절리는 북북동 방향의 주향에 70도 내외의 경사각을 가지며 남동쪽으로 경사짐. 또한 J2 절리는 거의 동서방향의 주향에 70도 내외로 남쪽으로 경사지며, J3은 북동내지 동북동 방향의 주향에 80도 내외의 경사각을 가지며 북서경하고 있다(그림 2).

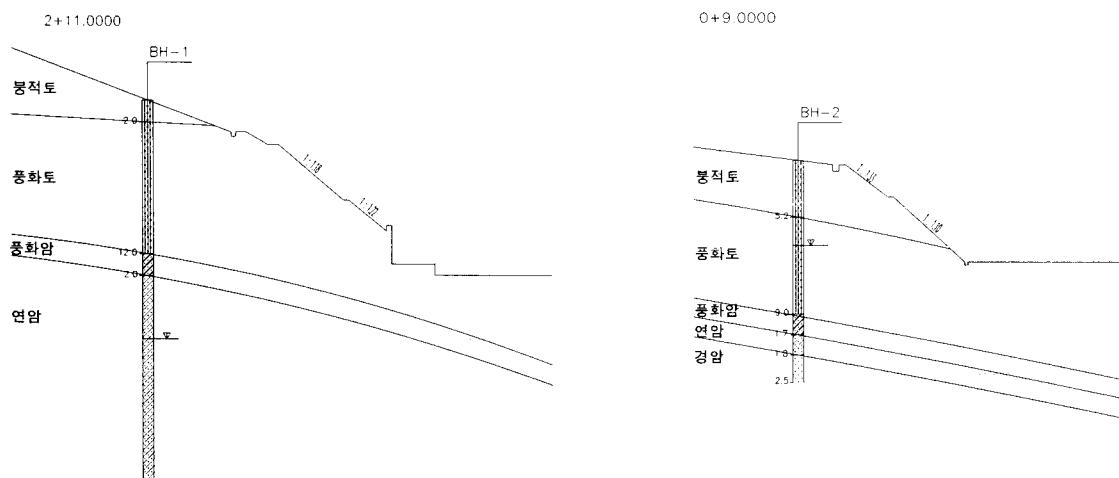
그림 3. 현장 지하수위와 지반조건.

본 조사지역에 대한 지층의 구성상태와 암반 역학적 특성, 지질의 구조상태, 지하수의 분포상태 등을 파악하고 비탈면 안정해석을 하기 위해 총 2공의 시추조사를 실시하였다. 각 시추공 위치에서 파악된 지층 개요는 풍적층의 경계가 BH-1에서 2.0m, BH-2에서 5.2m로 비교적 BH-2 지역이 깊게 형성되어 있는 반면, 풍화토의 경우는 각각 14.0과 9.0m로 BH-1이 더 깊게 나타났다. 지하수위의 경우 각각 20.5m와 7.3m로 BH-2 지역의 지하수위가 높게 형성되어 있었다.

특히, 8월 23일 측정된 현장의 지하수위는 BH-1에서 GL-21.7m, BH-2에서 GL-7.8m임. BH-1의 지반고가 EL. 53.88이고 BH-2의 지반고가 EL. 48.61임을 감안하면, BH-2의 지하수위가 약 8.6m 낮게 형성되고 있다. 또한 지하수위는 BH-1에서는 비탈면의 저면 보다 낮은 반면 BH-2에서는 비탈면 내에 위치하고 있기 때문에, 이와 같은 현상은 현장의 지반조건을 고려할 때 BH-2가 위치하는 B-Line의 비탈면이 강우에 의하여 쉽게 포화되어 지하수위가 상승할 가능성이 큰 것을 파악되었다.

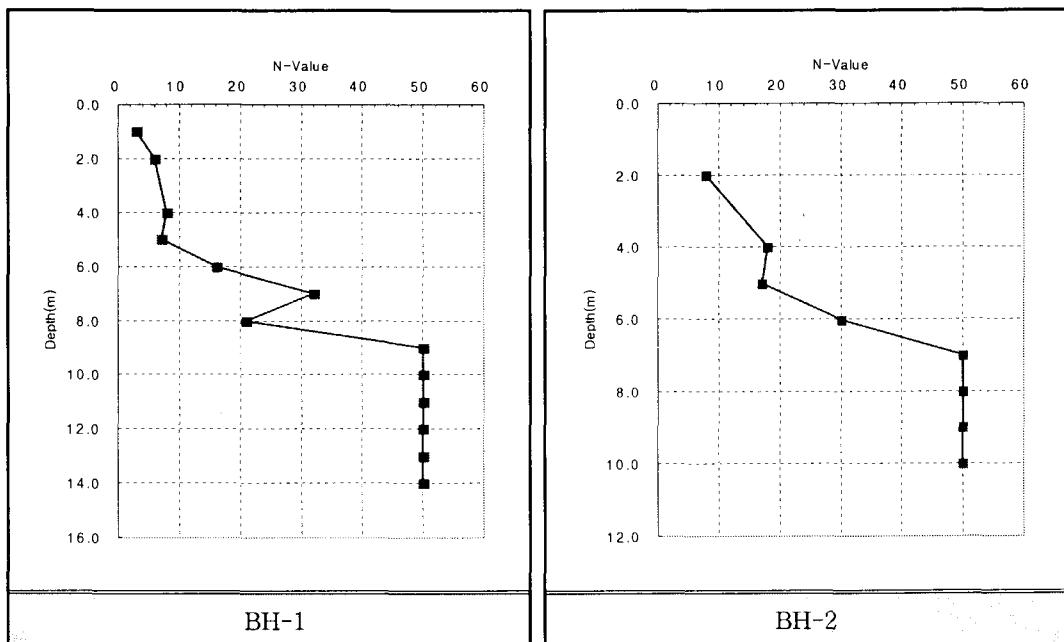
그림 4. 심도에 따른 N치 변화.

시추공 BH-1와 2에 대해서 총 22회의 표준관입시험을 실시하였으며, 심도에 따른 N치 변화는 그림 4와 같다.

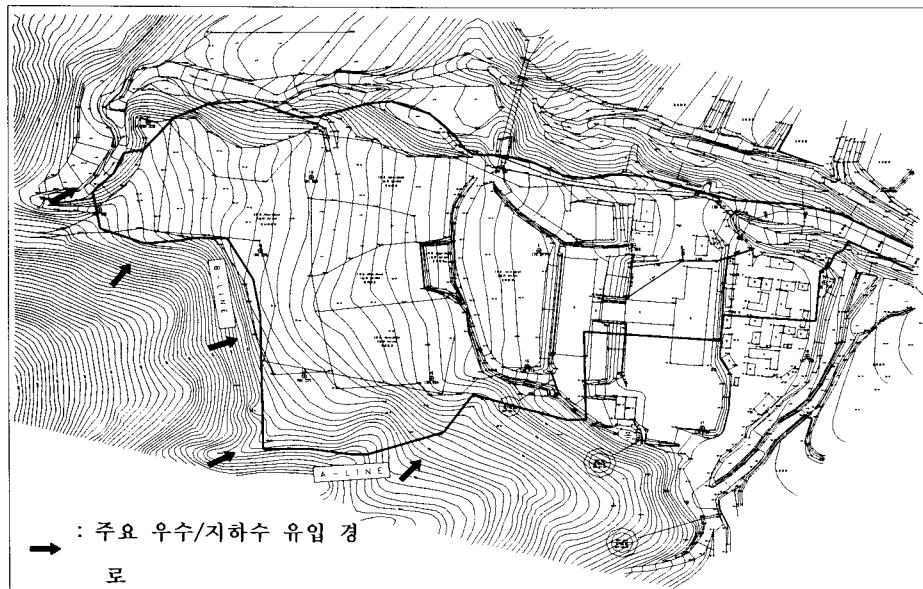
그림 5. 지형조건에 따른 주요 우수/지하수 유입경로의 추정.

현장의 지형 조건상 우수 또는 지하수는 그림 5과 같이 비탈면의 계곡부와 같은 경로를 통하여 현장에 유입하였을 것으로 추정되었다. 그림 6은 B-LINE에서 파괴된 비탈면을 통하여 지하수가 배출되는 것을 보여주고 있으며, 지하수의 주요 배출 경로가 될 수 있음을 알 수 있다. 그러므로 이 구간은 비탈면으로 지하수 유출이 빈번할 것으로 보이며 특히, B-LINE에서의 잦은 비탈면 파괴 현상과 관련이 있을 것으로 추정할 수 있었다.

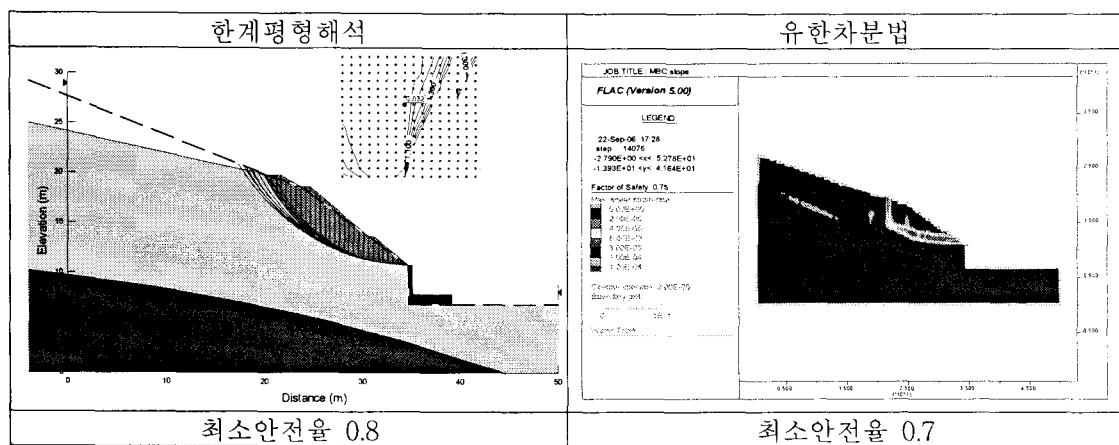
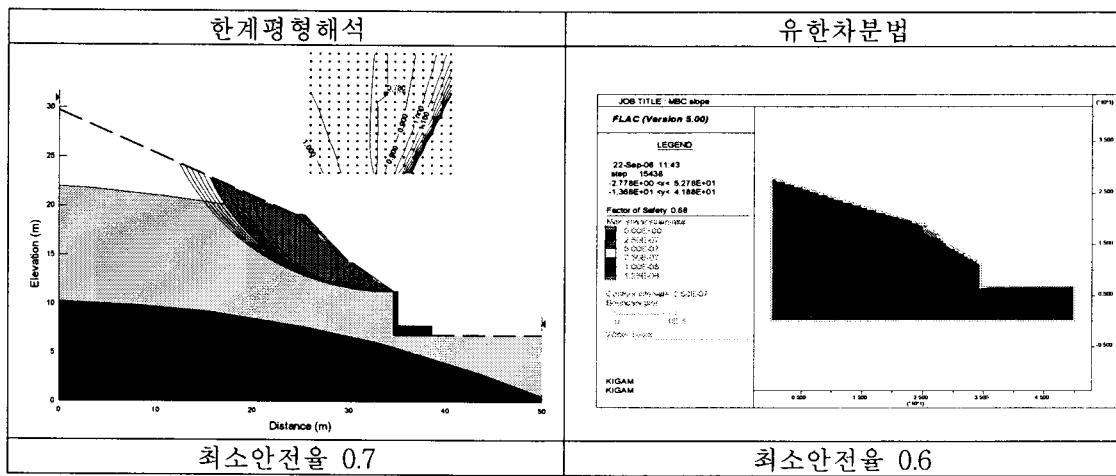
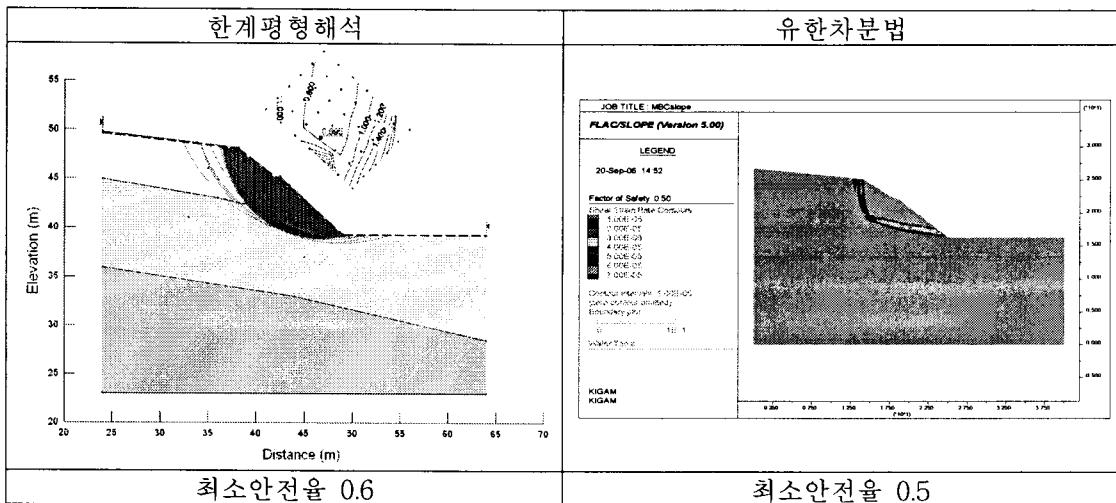
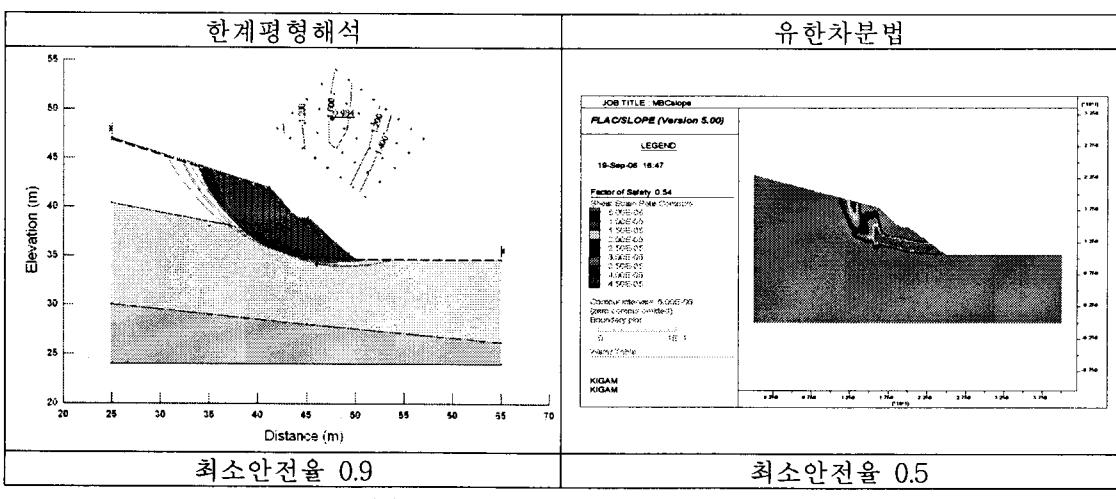
그림 8. 기존 비탈면에 대한 안정성 검토 결과.

건기시와 우기시의 비탈면안정 해석 결과는 한계평형법에 의한 결과와 유한차분법에 의한 해석 결과가 매우 유사한 경향을 나타내었다. 해석 결과 대부분의 비탈면에서 건기시에는 B-Line의 일부를 제외 하면 대부분 적용 허용안전율 기준을 만족하나 우기시에는 모든 단면에서 안전율 기준을 만족 시키지 못하였다 (그림 8). 이러한 결과는 현장의 지반조건, 비탈면 파괴 현황과 대체로 일치하는 결과였다. 안정성 검토 결과 본 현장의 비탈면은 비탈면안정 대책공법을 반드시 적용하여야 하는 것으로 나타났다.
