입지유형별 가로수, 수목활력도 조사연구

- 인천시 중앙공원길을 대상으로 -

김선화* · 홍윤순**

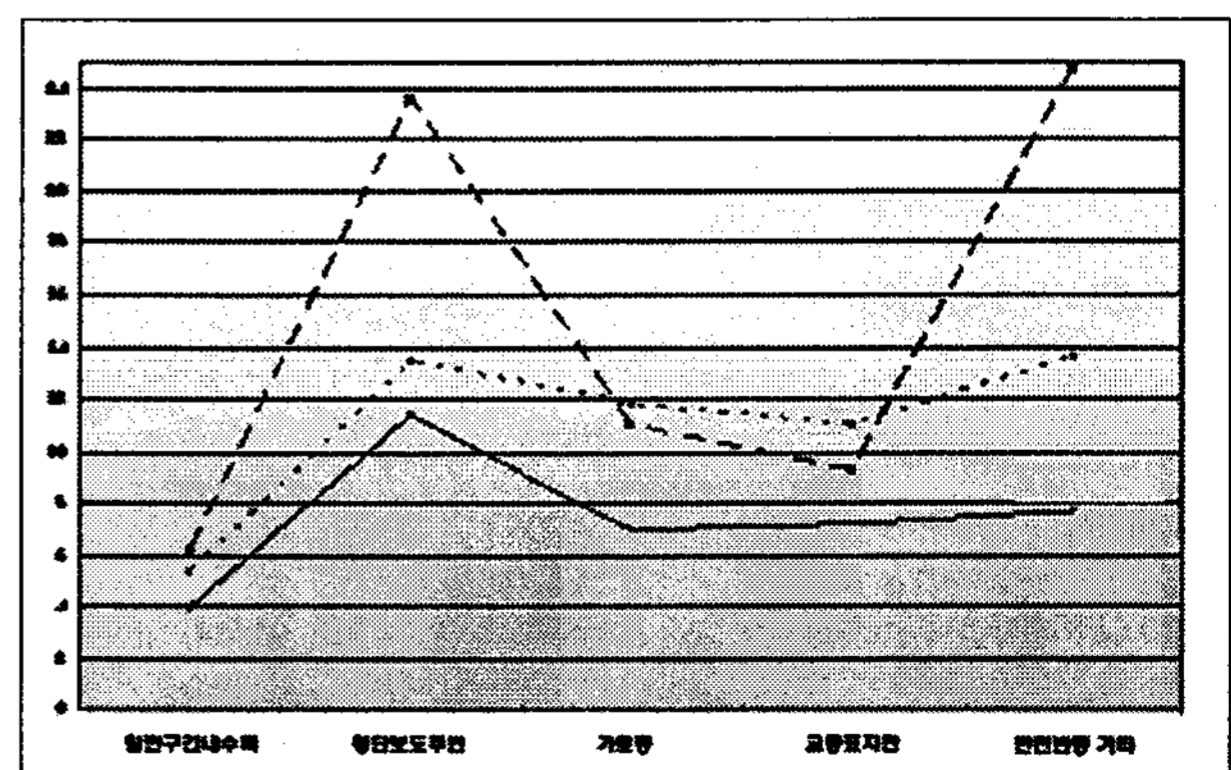
그림 2. 토지별 활력도 조사 분석

자연녹지지역으로 수목활력도 수치가 횡단보도 진입부를 제외한 나머지 부분은 비슷함을 볼 수 있었으며, 횡단보도 주변은 사람들의 활동이 많아 수목이 다른 곳에 비해 스트레스를 많이 받고 있는 것을 그래프를 통해서 확실히 볼 수 있었다.

관공서지역도 횡단보도 진입구간과 기타 여러 장애물지역의 활력도 수치가 높음을 보여주고 있다.

상업지역은 관공서지역과 자연녹지지역에 비해 수목활력도 수치가 상당히 높다는 것을 한눈에 알 수 있다.

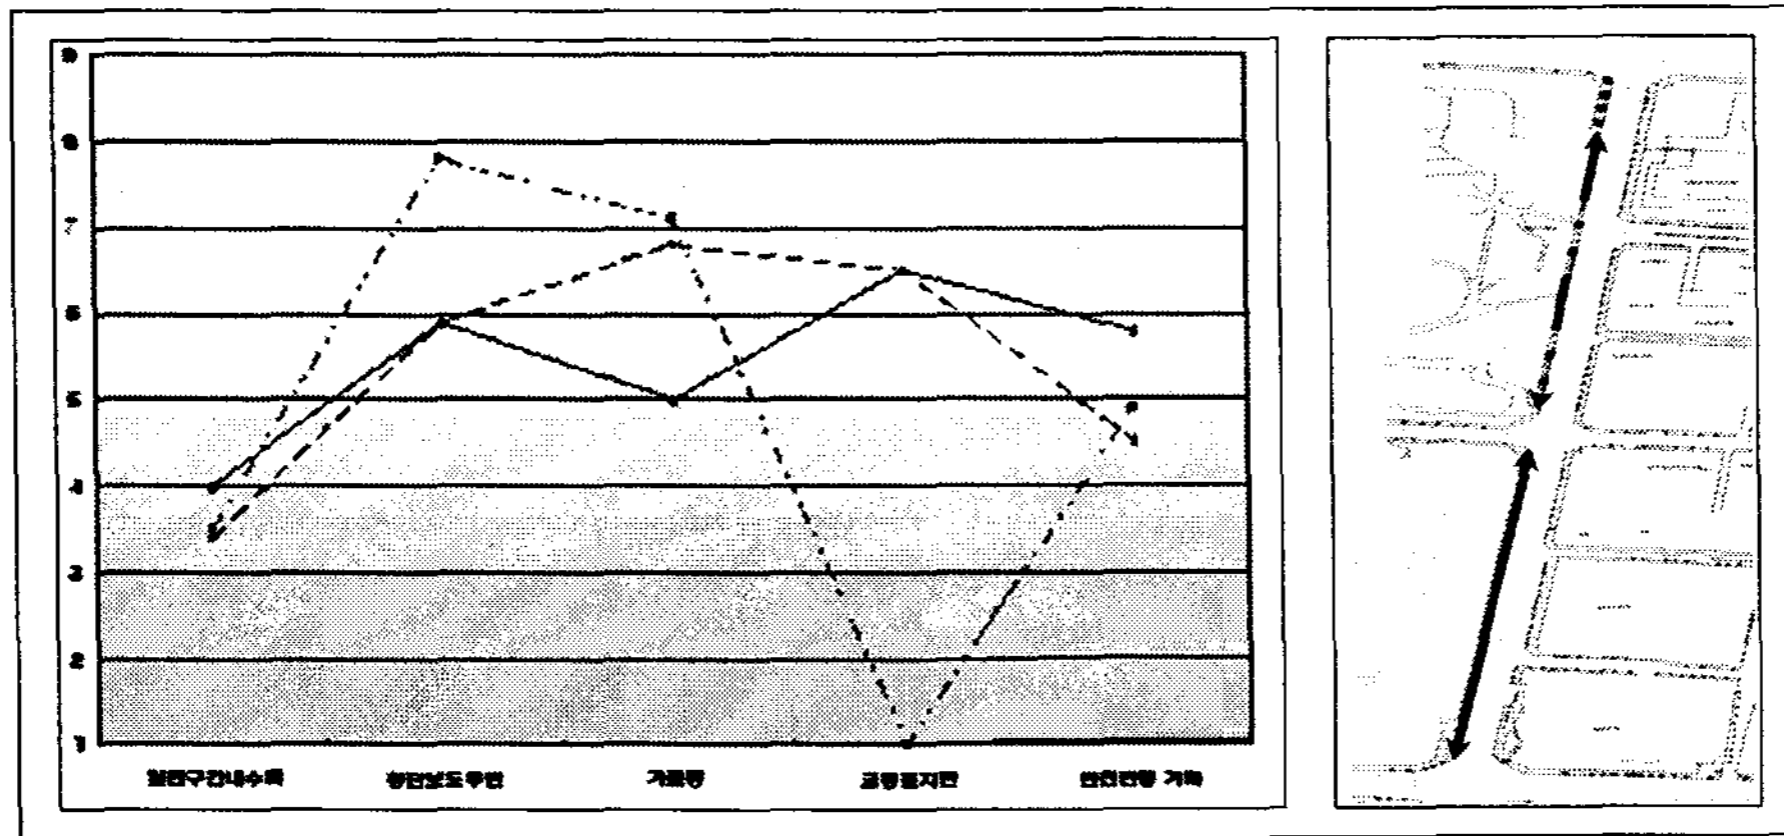
그림 3. 보도 폭에 의한 수목활력도 조사 분석
 범례: ← 보도폭 대(5~4 m) → 보도폭 소(3~2 m) ← 자연지반

보도 폭에 의한 수목활력도 조사 분석을 보면 보도 폭의 크기에 따라 수목의 활력도 수치에 조금씩 차이가 있음을 알 수 있었다.

그림 3에서 그래프를 보면 자연지반의 수목은 활력도 수치가 비슷하며, 장애물들이 있어도 1~2정도의 차이밖에 나지 않았다.

보도 폭이 넓은 구간도 활력도 수치 차이가 크게 나타나지 않지만 자연 지반으로 되어 있지 않은 곳보다는 조금 높다는

것을 알 수 있었다.

하지만 보도 폭이 좁은 곳은 보도 폭이 큰 곳과 자연지반으로 되어 있는 곳보다 활력도 수치가 높다는 것을 알 수 있었다.

가로등 즉 빛에 의한 수목의 피해도 그림 3을 통해 알 수 있었다. 일반적으로 빛에 의한 피해는 의식하지 못하는 경우가 많은데, 수목은 사람들의 활동량에 따라 많은 스트레스를 받지만 빛에 의해서도 피해를 받고 있음을 활력도 측정으로 알 수 있었다.

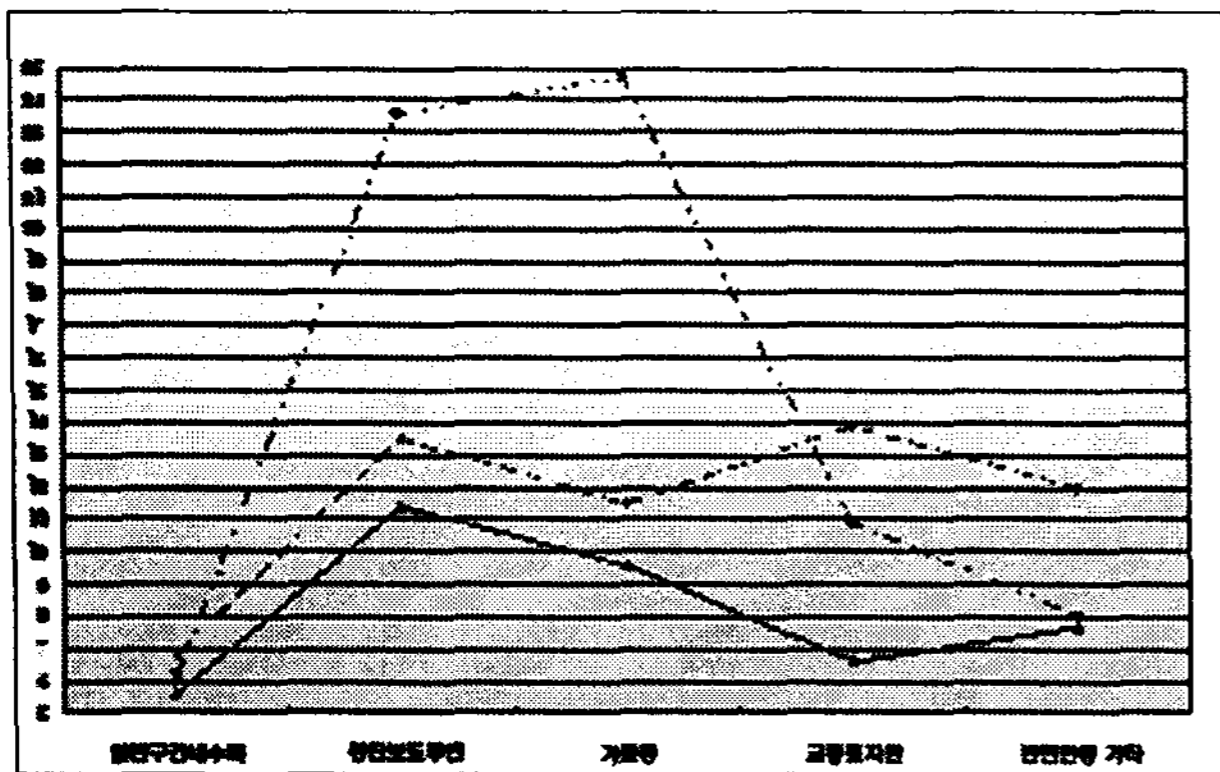
그림 4. 지반 조건별 활력도 조사 분석
 범례: ← 하부목 → 수목그레이팅 ← 자연지반

그레이팅으로 되어 있는 수목은 그림 4와 같이 횡단보도 진입부와 가로등의 피해로 인해 수목활력도 수치가 많이 높다는 것을 알 수 있다.

자연지반과 하부목이 설치된 가로수는 활력도 수치의 차이가 작음을 볼 수 있었다.

그레이팅 설치된 수목보다는 하부목이 설치된 가로수의 활력도가 낮으며, 하부목이 설치된 가로수보다는 자연지반인 가로수가 더 낮음을 확연히 알 수 있었다.
