맞대기 조인트 용접부 토우 균열에 대한 조사

An investigation into the cause of weld toe cracks in butt joints

신 동진, 윤 동렬, 박 세진, 장 태원
삼성중공업 산업기술연구소 용접연구파트

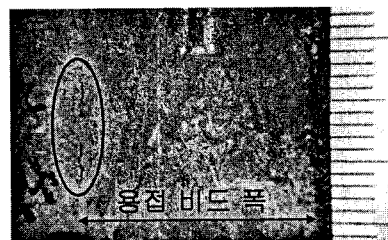
그림 2. 비파괴검사(MPT)로 검사된 균열

용접 후 시험편에 대한 표면 균열 검사를 위해 생산 현장에서 많이 적용 중인 자분탐상 비파괴 검사법(MPT)을 이용했으며, 그림 2와 같이 후면 용접부에서 토우 균열을 발견할 수 있었다. 본 균열 검사 시 자분(Magnetic Particle)이 용접 토우부 근처에 쉽게 응집되므로 경험이 많은 검사원이 필요하였다.

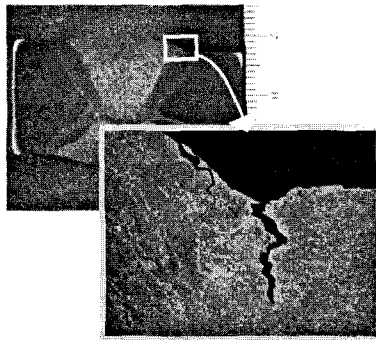
그림 3. 토우 균열 매크로형상

MPT로 확인된 균열 부분을 그림 3과 같이 Macro-section 검사를 수행하였으며, 균열의 형상은 토우부 표면에서 시작되어 두께 방향으로 약 1~1.5mm 정도의 깊이를 가지고 있었다.

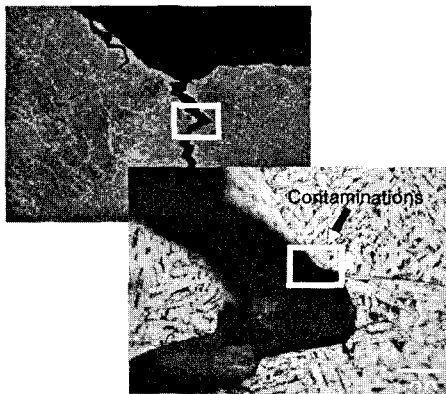
그림 4. 미세조직 검사

그림 4는 상기의 균열 단면부에 대한 미세현미경 검사를 수행한 결과이며 검사 결과, 균열 내부에서 오염 물질을 일부 발견할 수 있었다.

미세현미경 검사에서 발견된 오염 물질의 성분 조사를 위해 EDS를 수행하였으며, 그 결과 Copper 성분이 상당량 검출됨을 확인하였다.

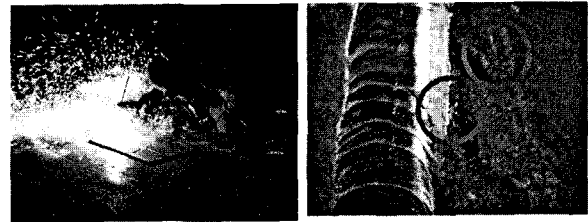
그림 5. 반복 시험 현황

Copper 발생 원인은 앞서 추정했듯이 Copper로 표면 코팅된 가우징 붕이 백 가우징 후 모재 표면에 그 일부가 유착된 것으로 예상된다.

차례 걸친 반복 시험을 수행하였으며, 가우징 붕에서 발생한 Copper가 가우징 후 모재 표면 주변에 쉽게 유착됨을 확인할 수 있었다.

- 1) 토우부에서 발생된 균열은 Copper 침투에 의한 입계 균열로 분석되었다.
- 2) Copper 침투 경로는, 가우징 후 미 제거된 잔류 Copper가 용접 중 모재로 침투된 후, 용접 응력에 의해 균열이 발생된 것으로 확인되었다.
- 3) 균열 방지 방안으로, 백 가우징 후 Grinding 작업 시 가우징 내부면 뿐만 아니라 그 근처의 Copper도 함께 제거해 주어야 한다.

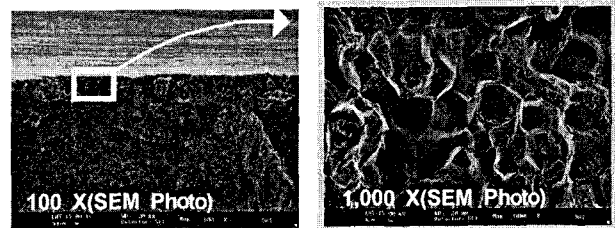
그림 6. 파면 분석 결과

균열부 파단면에 대한 파면 해석을 통해 균열 유형을 조사하였다. 그림 6은 균열이 발생된 파단면을 SEM으로 분석하였으며, 입계를 따라 침투된 Copper의 영향에 의한 전형적인 입계 균열 (Intergranular cracking)임이 확인되었다.
