집중호우로 인한 강원지역 피해현황 및 특성에 관한 연구

A study on Damages and Characteristic caused by Rainfall in Kangwon Provincial

본 연구는 지난 7월 집중호우로 인해 강원도 일부 지역의 경사지에서 발생한 붕괴와 도로 절토사면 붕괴 현장에 대한 수해 조사를 실시한 결과이다.

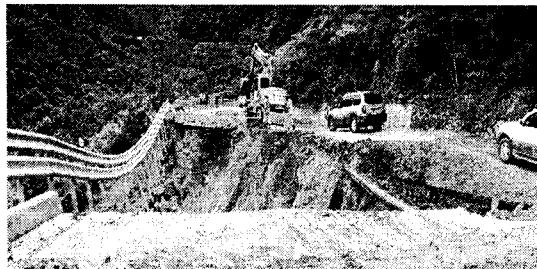
암반위에 성토를 실시한 편절편성구간에서 집중강우시 계곡부 및 노면수가 성토비탈면으로 유입되어 암반면 위로 지하수가 흘러 토사가 유실되고 상부 토층이 유실되면서 붕괴가 발생되는 유형이다. 인제 양양 지역에 발생된 편절편성구간은 암반면 위에 시공된 석축이나 용벽구조물이 토사층의 유실로 인해 붕괴가 발생한 것으로 판단된다.

그림 4. 편절편성 구간의 성토비탈면 유실 사례

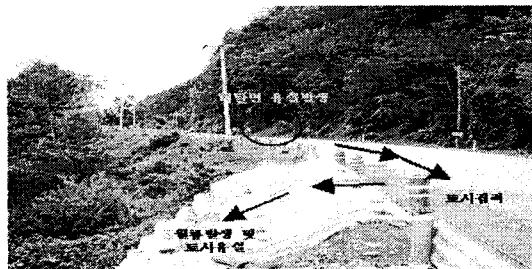
이번 태풍 및 장마로 인한 붕괴는 인접부의 절토비탈면의 붕괴토사가 유로를 차단하여 도로성토부를 유실시켜 피해를 준 것으로 판단된다.

그림 5. 노면수의 도로유입으로 인한 피해사례

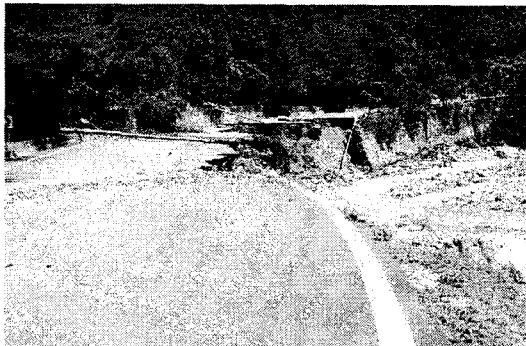
피해지역의 수충부에는 옹벽 등의 보호시설은 설치되어 있었으나, 집중호우를 견디지 못하고 유실되어 붕괴를 가중 시킨 것으로 판단된다.

그림 6. 하천 수충부에서의 도로유실 사례

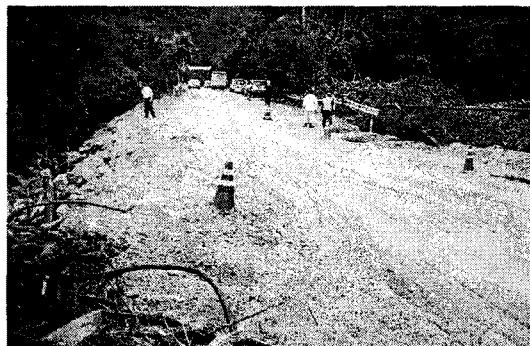
유피해지역은 도로 양측으로 계곡부와 사면이 있는 전형적인 산악지 도로였으며 우측 계곡부에서 쏟아진 유송잡물에 의해 횡배수관이 배수기능을 막힘에 따라 유수가 노면으로 침출되고 수압이 증가하여 도로가 유실된 것으로 판단된다.

그림 7. 유송잡물에 의한 배수기능 저하에 따른 도로유실 사례

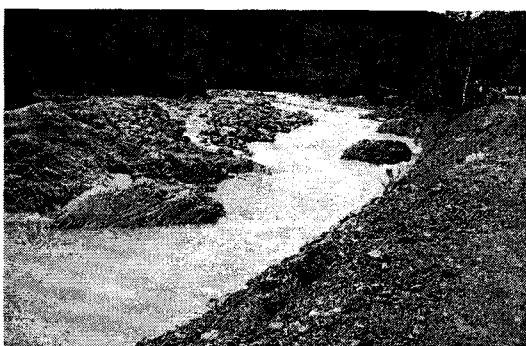
피해 구간의 하도는 국립공원의 자연석들에 의한 급축소 구간으로서 단면수축에 의해 수위가 상승하고 유속이 증가되어 강한 와류 및 수류력이 발생하고, 높은 유속으로 인해 하안의 호안이 붕괴되고 사면이 침식되면서 도로가 유실된 것으로 추정된다. 국도44호선은 하천내에 암반돌출로 인한 하도 급 축소부 좌안에 위치하고 있어 피해가 많이 발생한 것으로 판단된다.

그림 8. 국도44호선 양양~오색리 피해 현황

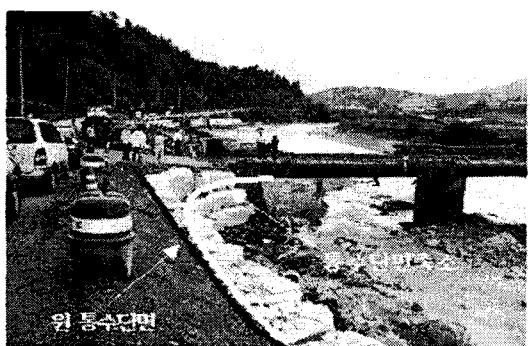
피해 조사 지역은 장평 2교로, 이 지역은 차량의 원활한 진입을 위해 교량양측의 진입부에 하폭을 줄여 진입부를 설치하였고, 교량의 지간 역시 좁아서(12.5m), 통수단면이 축소되어 수위상승 및 유속증가를 야기한 것으로 판단된다. 또한 형하고 역시 낮은 것으로 판단되며, 수위상승으로 인해 유송잡물이 교각 및 교량난간부에 적체되어 국도상으로 월류가 발생하였고, 이로인해 석축시공구간이 세굴되어 도로가 유실된 것으로 판단된다.

그림 9. 교량 진입부로 인해 축소된 통수단면

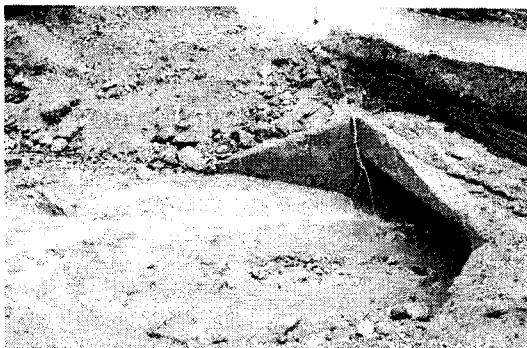
피해조사 지역은 계곡부를 형성하고 암반면 위에 큰 암괴를 가진 붕적층이 존재하였으며 계곡부에는 수목이 밀집되어 있다. 따라서 강우로 인해 상부로 부터의 유송잠물(토사, 암석, 초목류 등)에 의해 도로하부횡 배수관의 기능이 마비되고 집중된 강우가 도로 상부로 월류하여 비탈면 반대편의 도로 성토부를 침식시켜 도로 파손 및 일부 유실을 초래한 것으로 판단된다. 또한 계곡부에서 쏟아진 나무와 토석류에 의해 배수기능을 상실시키고 도로를 완전 유실시킨 것으로 판단된다.

그림 10. 토사에 의한 배수구 막힘

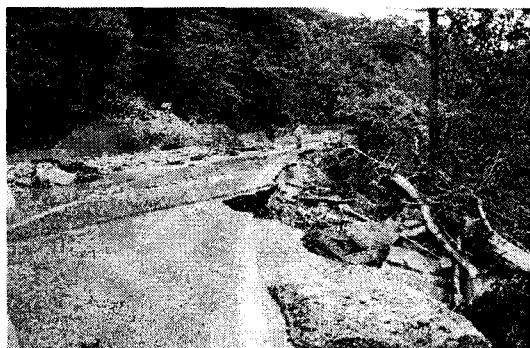
그림 11. 토석류에 의한 도로 파손 및 침하 사례
