보일러실 화재·폭발사고 경감방안에 관한 연구

A Study on the mitigation method of explosion and fire accidents in the Boiler room

3.1 전북 익산시 「현대파크 여관」 지하보일러실 화재 폭발사고

3.2 대구광역시 수성구 목욕탕 지하보일러실 화재 폭발사고

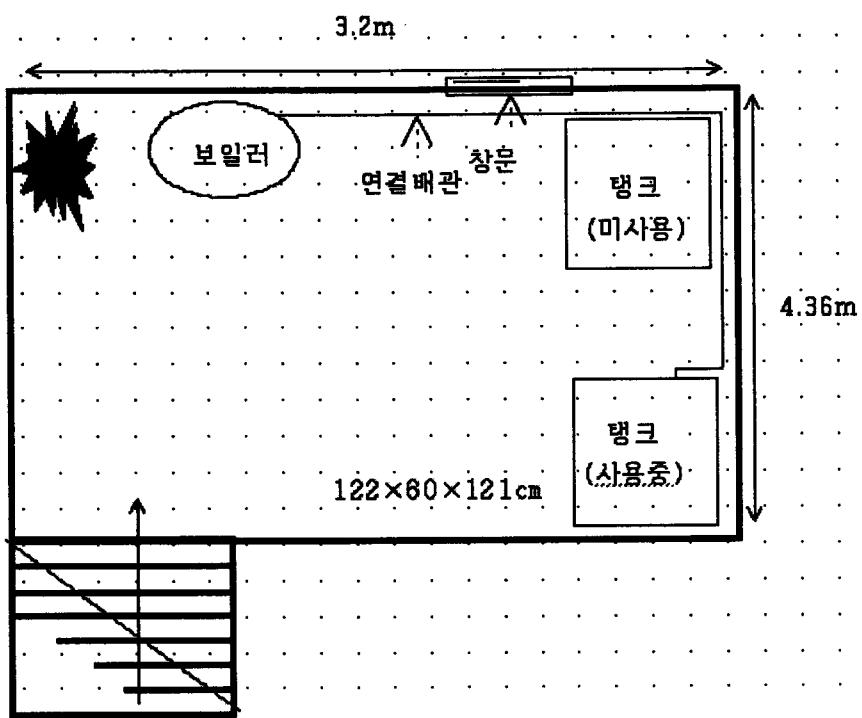
지하보일러실 화재 폭발사고 현장 평면도

- 발생일시 : 2003. 12. 1(월). 23:22 * 01:00(98분간)까지 진화
- 발화장소 : 전북 익산시 창인동 1가 227-2번지 1동 3/1층 건물, 연 520.46m^3 중 지하1층 보일러실(13.9m^3)에서 발화
- 피해
- 인명 : 4명(화재진압 중이던 소방공무원 3명 및 민간인 1명 1도~3도 화상)
* 여관에 투숙하고 있는 사람은 술집 종업원들이 대부분이어서 영업시간이 끝나는 24시 이후에 투숙하려 들어오기 때문에 투숙객들이 없는 상태이었음
- 재산 : 폭발로 인하여 보일러실과 1·2·3층 건축물 대부분 파손

- 발화원인은 지하1층 보일러실에서 미상의 원인으로 발생한 단락불티가 피복, 분진 및 하부의 가연물에 착화하여 발생한 화재로 추정되며,
- 폭발원인은 밀폐형 구조의 지하 보일러실내에 화재발생으로 인한 가연성가스가 채류해 있는데, 소방공무원이 화재를 진압하려고 출입문을 여는 순간 유입된 공기와 혼합되어 폭발한 것임

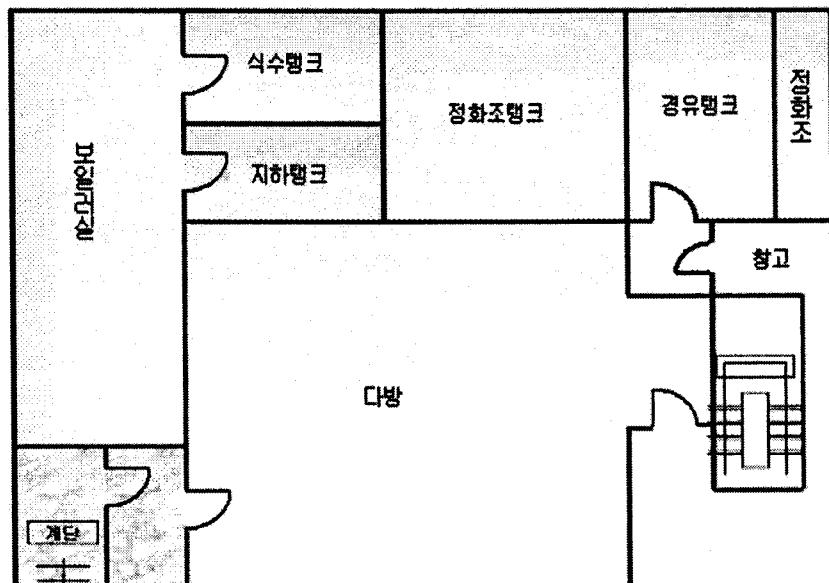
지하보일러실 화재 폭발사고 현장 평면도

- 인명 : 55명(사망5, 중상10, 경상40, 경상자중 퇴원22명)
 - * 다수 인명피해 요인은 순간폭발로 지하 보일러실 바로 위층인 1층 미용실과 주차장 바닥이 붕괴되어 사망자가 발생하였고, 2~3층 목욕탕 손님들이 피난기구를 이용하지 않고 마구 뛰어내려 부상을 입었기 때문임.
- 재산 : 목욕탕 건물, 주변 건축물 71동과 차량 27대 파손

- 발화원인은 지하1층 보일러실에서 깊은 불량 유류로 보일러를 가동하다가 비정상적인 연소로 발화한 것으로 밝혀졌으며,
- 폭발원인은 밀폐형 구조의 지하 보일러실내에 화재발생으로 인한 가연성가스가 채류해 있는데, 목욕탕 주인이 지하 보일러실 쪽에 평하는 소리를 듣고 이상 여부를 확인하려고 출입문을 여는 순간 유입된 공기와 혼합되어 폭발한 것임

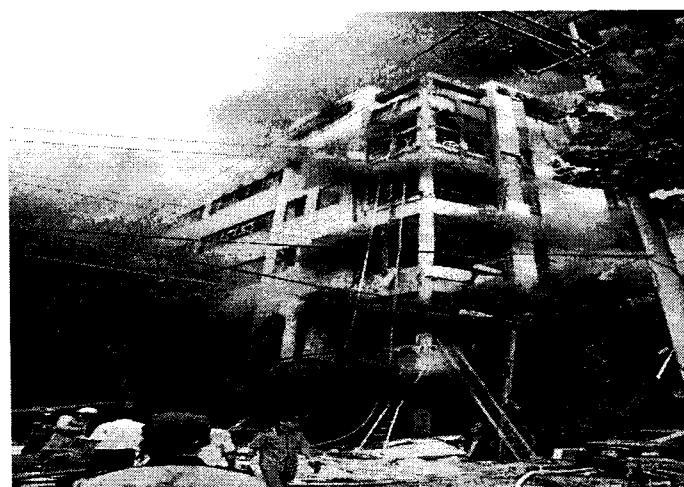
지하보일러실 화재 폭발로 인한 연소 장면
