암반사면의 붕괴와 극복사례

Case Histories of Rock Slope Failure and Restoration

노병돈·박완서
Ro, Byung Don · Park, Wan Seo

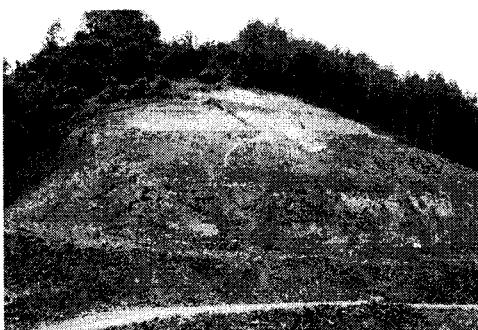
- 도로사면으로 중생대 백악기 역암 및 역질사암, 조립사암으로 구성되며 구배완화 작업 중 이차붕괴 발생

- 퇴적암의 층리면이 굴착방향에 평행하고 $22\sim26^\circ$ 하향 경사하여 잠재적 평면파괴 유형
- 사면 중앙부를 관입한 중성 맥암류의 극심한 풍화와 사면에 직교, 직립한 열수세맥의 풍화에 의한 이완
- 점토화한 열수세맥의 불투수성으로 포화시 불특간 결속력 저하

그림 1. 굴착중 사면 전반 붕괴 발생

- 선단부 앵커지지 및 구배완화안 겸토 중

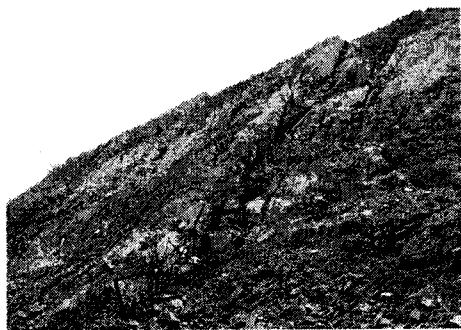
그림 2. 맥암 및 열수세맥 풍화대 봉락

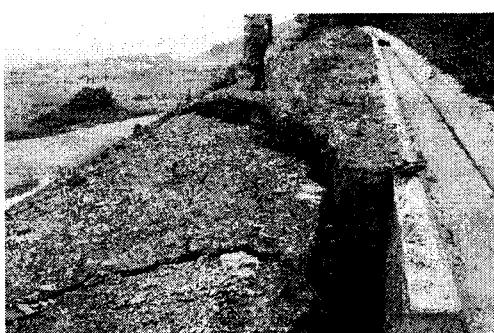
- 시공중 도로사면으로 중생대 백악기 화산암류인 응회암으로 구성되며 집중호우에 의한 수차례 붕괴

- 서로 다른 종류의 응회암 경계에서 붕괴 발생(침투수의 원활한 배출장애가 원인)

- 상위의 안산암질응회암(andesitic tuff)이 하위의 유문암질응회암(rhyolitic tuff)에 비해 더 신속한 풍화로 토사화 하여 안산암질응회암을 투과한 지표수가 괴상의 유문암질응회암 경계부에서 집적되면서 상반암괴의 이완 및 붕괴 발생

그림 3. 굴착중 산마루측구에 인장균열 발생

- 상반암류에 대한 구배완화 및 억지말뚝공법 적용

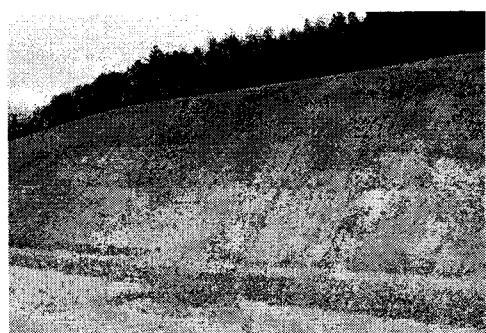
그림 4. 안산암질응회암(암색)과 유문암질응회암(담색)

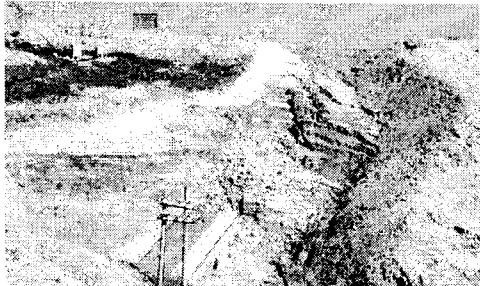
- 시공중 양수발전댐 담수부 사면으로 중생대 백악기 경상계 퇴적암류로 구성

- 층리면이 담수지축으로 경사하여 강우시 소규모 평면파괴 발생
- o 문제점 및 사면불안정 원인
 - 약수발전댐 공용시 담수와 방류의 지속적인 반복으로 cyclic loading에 의한 피로강도 저하 우려
 - 사암과 세일, 박층의 이암이 호층으로 발달하여 건습 반복에 의한 급격한 slaking 현상 우려
 - o 대책안
 - 수위변동구간에 대한 지압형옹벽과 어스앵커 시공 및 상시 노출부에 대한 호안블럭 적용

그림 5. 발전댐 담수부 : 층리면 따른 평면파괴

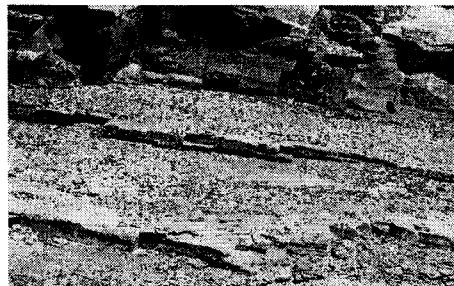
그림 6. 사암층내에 협재하는 세일층의 풍화

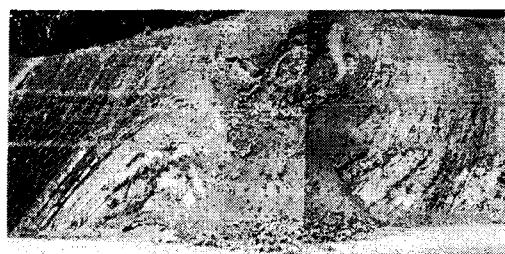
- o 현황
 - 경기편마암복합체의 편마암으로 구성되며 능선 정상부의 배사습곡 구조에서 수차례 반복붕락 발생
- o 붕괴원인
 - 절취사면 정상에서 나타난 "M" type 습곡은 중앙 곡부의 엽리면을 따라 쇄기파괴 발생
- o 대책안
 - 축부 상향 풀런지가 지표와 만나는 지점까지 연쇄붕괴 발생을 유도, 혹은 활동예상 토괴에 대한 억지공

그림 8. "M" type 습곡 축부에서의 붕괴

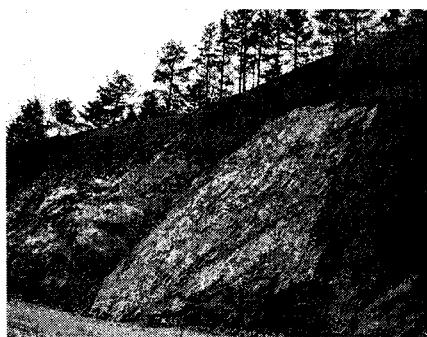
- 도로사면으로 선캄브리아기 편마암복합체로 구성되며 동일계열 단층군이 노선방향에 평행하게 발달
- 붕괴원인

- 동일계열 단층군의 방향이 노선방향에 평행하고 도로축으로 하향 경사하여 평면파괴 우려
- 중앙블럭의 경우 하반은 박층의 단층점토를 협재하여 비교적 견고한 반면 상반은 10~20cm 두께의 미고결 단층각력을 협재하여 자립불능 현상을 보임

그림 9. 동일계열 단층이 수매 발달

- 단층각력 상반 블록은 자립불능 이므로 절취를 통한 제거
- 단층점토로 접하는 하반블럭과는 롤볼트 보강

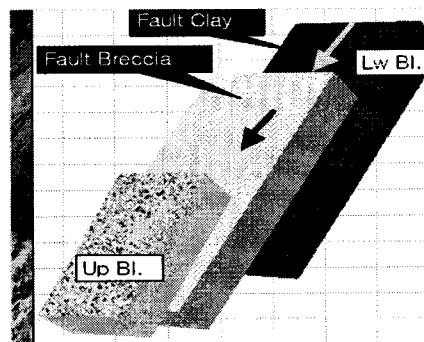
그림 10. 블럭간 상이한 협재물
