# 동해안 대형 산불피해지의 사방사업 실태진단

The investigation of erosion control works' condition in East sea fire area

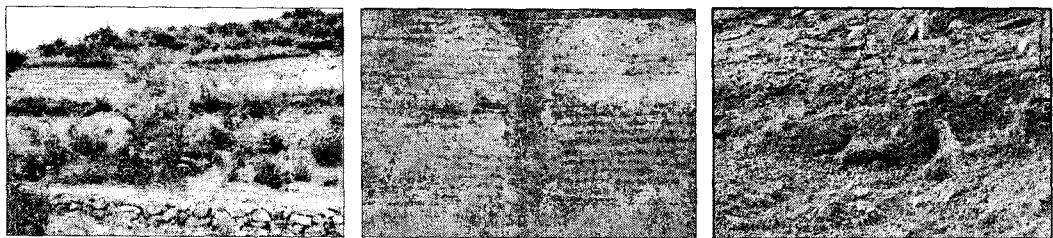
산사태 기초공은 산사태지의 비탈면을 안정시켜 침식을 억제하기 위해 실시하는 사방공사로 조사결과 마대쌓기가 가장 많이 시공되었으며, 다음으로 돌망태골막이, 폐수로내기의 순으로 나타났다. 마대쌓기는 부분 파손되어 대부분 보수가 필요한 상태였으나, 산돌쌓기, 돌망태골막이, 마대흙막이와 돌망태흙막이, 폐수로내기 및 마대수로는 매우 양호한 것으로 나타났다. 일부 돌흙막이는 부분파손으로 인한 보수 또는 잘못된 시공으로 인하여 재시공이 필요한 상태였다.

사진 1. 산사태 기초공의 양호한 상태(좌: 돌망태 흙막이, 중: 마대수로)와 불량한 상태(우: 마대 흙막이)

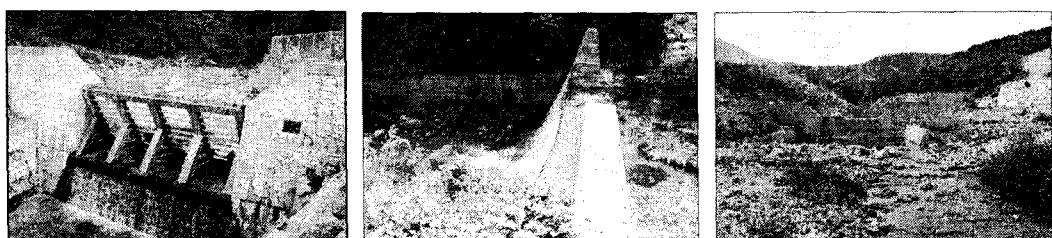
사방댐은 계상물매의 완화, 계안 침식 방지, 유출토사의 억제와 조절, 유로정비 및 계류생태계의 보전 등을 목적으로 황폐계류에 설치하는 사방 시설물로 조사결과 산불피해지내의 사방댐은 전도, 활동 및 댐 어깨 파손은 발생하지 않았지만, 제체 2개소, 기초부분 1개소, 물방석 4개소가 파손되어 석력의 이동이 많은 사방댐은 물방석 파손에 대한 대비책이 필요한 것으로 나타났다.

사진 3. 사방댐의 양호한 상태(좌: 철제스크린댐, 중: 콘크리트사방댐)와 불량한 상태(우: 콘크리트사방댐)

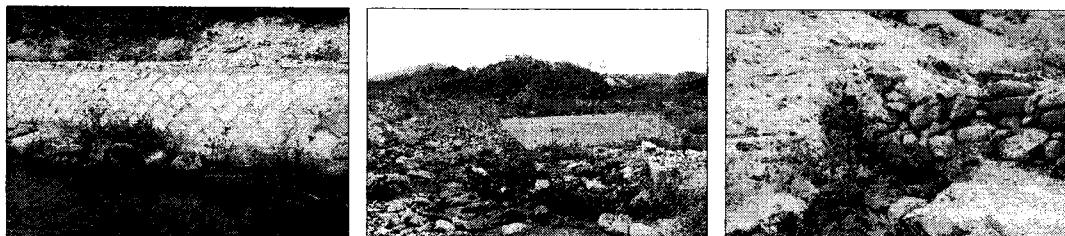
기술막이는 계안의 횡침식 방지를 목적으로 수층부의 전방에 계획하며, 바닥막이는 하상면 침식 방지 및 하상면 유지를 위하여 시설하는 공작물로 사방댐보다 작은 규모이나 설계요인은 사방댐에 준한다. 조사결과 콘크리트기술막이와 돌기술막이는 파손되지 않았으나, 돌망태기술막이의 제체와 기초부가 1개소 파손되어 보수를 필요로 하였다. 그러나 콘크리트바닥막이는 전도와 활동이 4기씩, 제체파손이 10기, 기초부분파손 20기, 어깨부분파손 7기 등의 조사 개체 모두에서 피해가 발생하여 중점적인 대책이 필요한 것으로 조사되었다.

사진 4. 기술막이와 바닥막이의 양호한 상태(좌: 콘크리트 기술막이)와 파손상태(중: 콘크리트 바닥막이, 우: 돌망태기술막이)
