단열처리 유도배수에 의한 기존 2-Arch 터널의 누수방지 사례

A Leakage Prevention Case of Primary 2-Arch Tunnel due to Heat Insulated Drainage

강인규·류정수**·김태수***

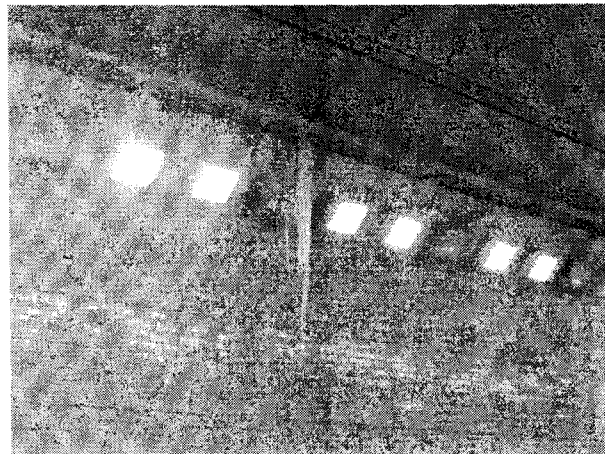
본 사례는 경기도 안양시에 위치한 ○○터널에 대한 사례로, 기존 2-Arch의 터널 중앙벽체 및 거더부에 누수가 발생하면서 사진 1과 같이 동절기에 결빙현상이 발생하여 이에 대한 안전진단 및 원인분석을 실시하고 누수방지 대책을 수립하여 시공된 사례이다.

사진 1. 동절기 고드름 현상 발생(○○터널 상행선 840m 지점)

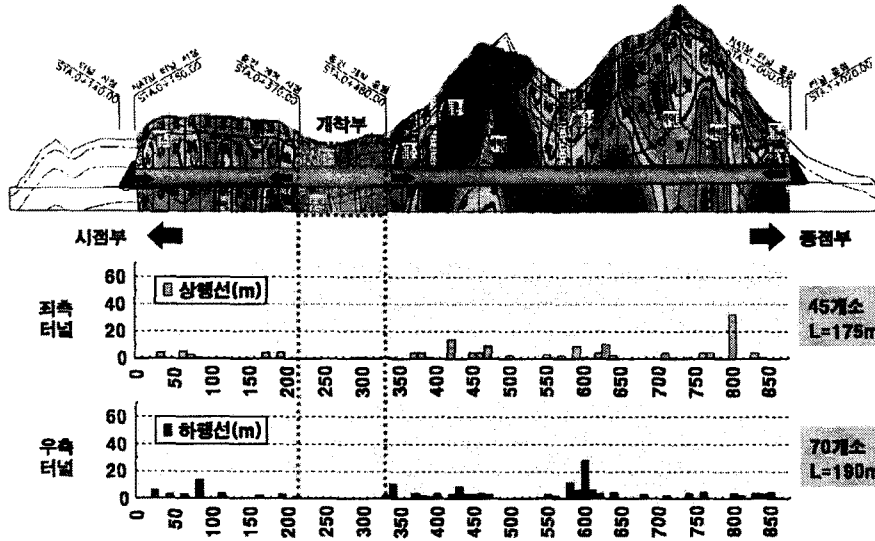
그림 1. OO터널의 누수발생 현황

는 상황으로 우기시와 전기시 누수부의 위치는 변화가 심한 상황이며, 우기시를 기준으로 구체적으로 살펴보면 그림 1과 같다. 상행선의 경우 누수는 45개소에 전체 연장 175m에 걸쳐 발생되고 있는 것으로 조사되었고, 하행선의 경우에는 70개소에 전체 연장 190m에 걸쳐 누수가 발생되고 있는 것으로 조사되었다.

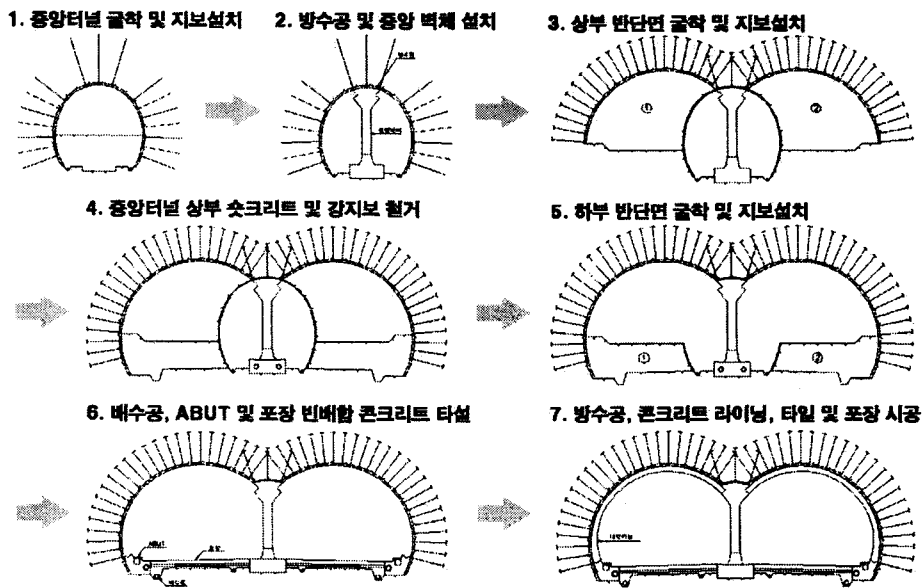
그림 2. ○○터널의 2-Arch 터널 시공순서

측 터널은 반단면으로 시공하는 공법이 적용되고 있으며, ○○터널에서 적용된 시공순서를 정리하면 그림 2 와 같다.

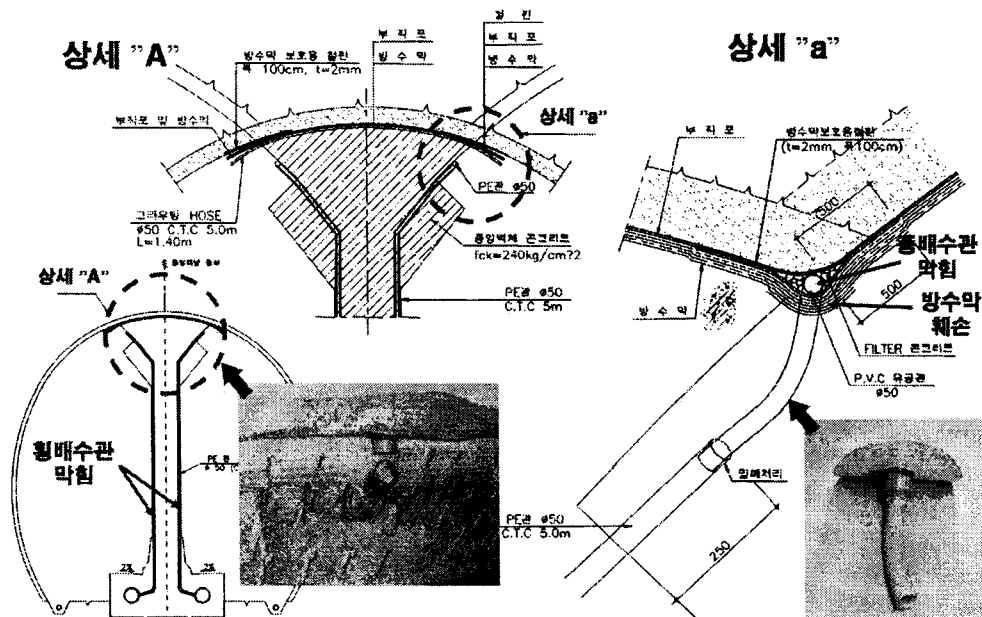
그림 3. ○○터널 누수발생 원인분석

○○터널의 경우 누수발생 원인을 분석해 보면, 우선 누수부위가 중앙벽체와 좌·우 터널 라이닝과의 접속부위에 집중되고 있어 기존 2-Arch 터널의 전형적인 누수발생 부위와 동일한 것으로 판단된다. 따라서 기존 2-Arch 터널의 누수에 취약한 근본적인 문제에 기인된 것으로 판단된다. ○○터널의 경우의 누수발생 원인을 분석하여 정리하면 다음과 같다(그림 3 참조).

(1) 중벽 구조물 시공시 설치한 방수쉬트가 공정순서상 좌우측 터널구조물 시공시까지 오랜기간 동안 공기중에 노출되기 때문에 연성이 저하되어 발파 및 외부충격에 손상되는 현상이 발생하며, 좌우측 터널의 방

수취트와의 연결도 매우 불안정하여 방수효과가 저하되는 원인이 된다. (2) 중벽 구조물 상단의 이음부(오목한 부분)에 고인물이 방수막을 통과하여 PE관으로 전량 유도처리되지 않고 부분적으로 방수취트의 손상부를 통하여 종·횡방향 시공이음면으로 누수되어 동절기에 동결되어 터지는 현상이 발생한다. (3) PE관을 인버트 내부 종방향 배수관(φ300mm)에 L형으로 절곡 연결하였으나 절곡부에 침전물이 쌓여 막힘 현상으로 배수기능을 저하 또는 상실시킨다. (4) 방수막에 구멍을 내어 PE관을 연결하고 주변을 Corking재로 밀폐시키거나 작업조건이 열악하고 방수막을 손상하여 완벽한 방수기능을 기대하기 어렵다. (5) 시공시 터널이 굴착된 상태에서 천정부에 필터 콘크리트 채움의 정밀시공이 어렵다.
