하천복원구간에서 호안공법의 비교 연구

A Comparative Study on Revetment Techniques in a Restoration Stream

김성범* · 서영민** · 장광진*** · 지홍기****

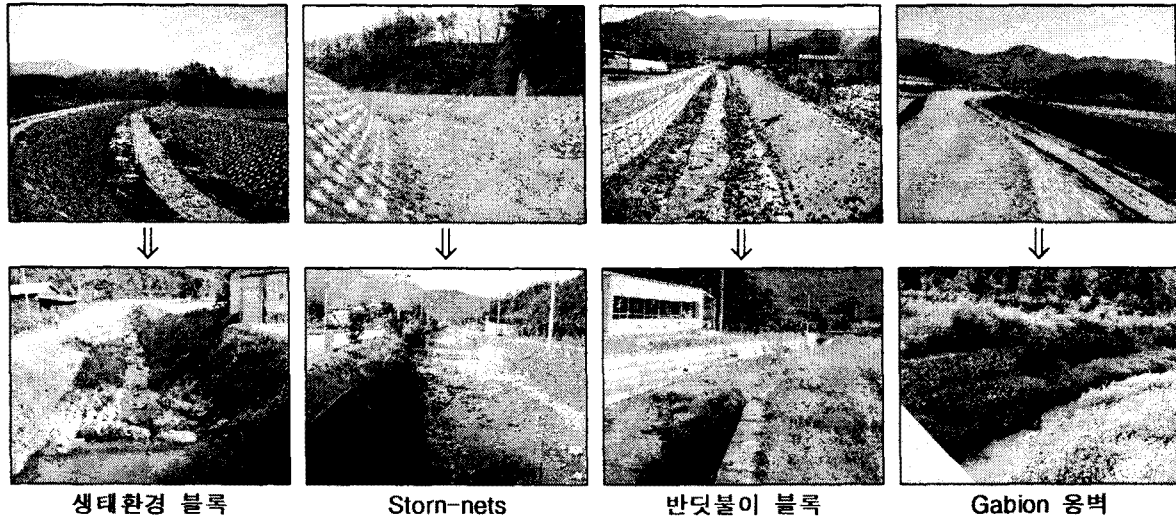
그림 3. 하천복원구간에서의 식생변화

<그림 3>은 복원 구간내 적용 공법별 식생 모니터링 결과를 나타내었다. 생태환경 블록에 정착한 식물은 명아주와 여뀌가 대부분 점유하고 있으며 간혹 강아지풀 및 토끼풀을 찾아 볼 수 있었다. Storn-net 호안에는 다른 호안과 비교했을 때 식물의 침입 종수도 많고 피복 면적도 넓게 분포하며, 반딧불이 블록은 다른 공법의 호안에 비하여 식물의 피복면적이 매우 낮았으며 중량 콘크리트블록을 사용하여 인공색이 강한 것이 특징이다.
