경천사십층석탑의 암석학적 특성과 풍화훼손도 평가

이정은¹⁾ · 이찬희^{1)*} · 신은정²⁾ · 김사덕²⁾

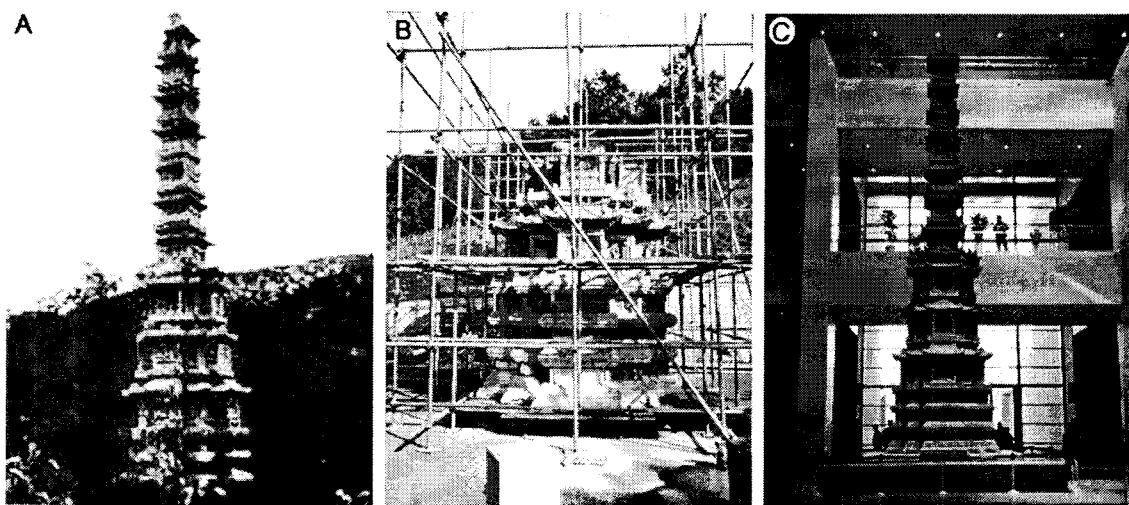
경천사십층석탑은 구성 재질과 보존 및 주변 환경의 영향으로 심각하게 훼손된 상태였고, 풍화진행 속도가 빨라 이미 결실 또는 탈락된 부분에 대해 신부재와 시멘트 콘크리트로 접합 및 보강이 이루어진 상태였다. 해체보수 전까지 경복궁 내에 세워져 있었으며, 도심에 위치하고 있어 무기오염물로 인한 변색이 심각한 상태이다. 따라서 이 석탑의 원형보존을 위해 해체보수와 표면오염물에 대한 보존처리가 진행되었다(그림 1B). 정밀진단은 1990년부터 매년 실시되었으며, 1995년 해체보수가 결정되어 2005년까지 원형복원이 진행되었다. 복원 후에는 국립중앙박물관으로 이전하여 현재 실내에서 전시되고 있다(그림 1C).

그림 1. 경천사십층석탑의 모습. (A) 1902년 『한국건축조사보고』에 수록된 전경. (B) 부재의 접합 및 보존처리가 끝난 후 구조적 안정성 테스트를 위해 구조물 설치 후 가복원한 모습. (C) 해체 복원 후 국립중앙박물관에 전시되고 있는 모습.

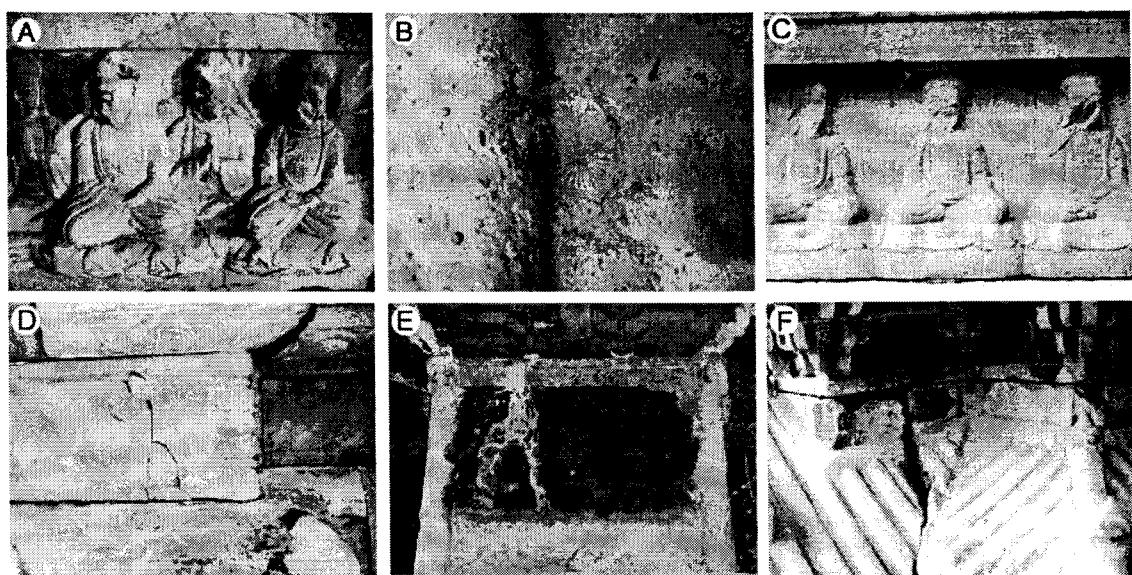
수록 오염물에 의한 표면 변색이 심각하다. 이 중에서 화학적 풍화에 의한 백화현상은 시멘트 몰탈 등으로 처리된 부재에서 수직 방향의 균열과 함께 나타나며, 특히 탑신부에 많다. 이는 부재의 재하하중에 따른 압축력의 영향으로 보인다. 따라서 부재 간의 전단응력과 압축강도 등에 대한 안전진단과 하중 계산 등의 정밀 연구가 필요할 것으로 판단된다.

이 탑의 부재에 나타난 물리적 훼손상태는 보강부분의 이격, 균열, 결실, 박리박락, 마모, 입상분해 등이다(그림 2C, 2D). 부재의 상당수에 발달된 균열은 이 탑을 이루는 구성암석이 석회암질 대리암으로 이루어져 외부의 충격과 편하중에 의해 쉽게 파손될 수 있기 때문이며, 보강부분의 이격은 접착제로 사용된 시멘트 콘크리트와 구성 석재의 풍화 진행 속도의 차이로 인한 것이다.

그림 2. (A) 방사상 이회질 세맥이 분포하는 회백색 괴상 대리암. (B) 부재 표면에서 관찰되는 생흔 및 해백합 화석의 모습. (C) 탑신에 조각된 불상의 두상이 인위적으로 파손된 모습. (D) 부재의 수직하중으로 인해 옥개받침이 파괴된 모습. (E) 단단하게 고착된 흑색침전물 위로 시멘트 몰탈에서 발생한 회백색침전물이 강수의 유동을 따라 흘러내린 모습. (F) 부재 표면 깊숙이 고착된 흑색오염물.

한편 경천사 탑은 전체 표면 중 60% 이상이 흑색 이차침전물에 의해 피복되어 있으며, 이는 방위별로 약간의 차이를 보인다(그림 2E). 흑색의 이차오염물은 주로 석탑의 표면에 형성이 되어 있으며, 부재의 조각된 부분과 틈 사이에도 피복이 되어있다(그림 2F). 이 침전물은 특히 옥개받침 부분에 가장 많이 형성이 되어 있다. 이는 대기환경에 의해 생성된 오염물이 강수의 유입경로를 따라 이동하면서 증발잔류물을 형성할 때 수분유지 시간이 상대적으로 긴 장소에서 침전이 용이하였기 때문으로 해석된다.

6. 이 탑의 부재에서는 보강부분의 이격, 균열, 결실, 박리박락, 마모, 파손 등이 진행되었으며, 탑의 옥개석에서는 회백색 침전물과 흑색 침전물이 피복되어 있다. 이 흑색 침전물은 대기오염물질과 부재의 용해과정에서 발생한 탄산염 복합물질이 피각상을 이루고 있는 것으로 판단된다.

7. 이 탑은 현재 보존환경이 우수한 박물관 내에 전시되어 있으나 관람객들이 발생시키는 이산화탄소와 인위적인 훼손으로 인한 피해가 예상된다. 이에 대해서는 관람객들의 유동량에 대한 정량적 데이터와 공기순환 측정시스템을 통한 이산화탄소의 흐름을 파악할 수 있어야 할 것으로 판단되며 온습도 조절장치를 이용한 지속적인 모니터링도 필요할 것이다.
