절토사면 현황조사 자료 분석을 통한 충청도 관내 일반 국도절토사면 특성 연구

김진환^{1)*} · 이종현¹⁾ · 김승현¹⁾ · 이정엽¹⁾ · 손영진¹⁾ · 구호본²⁾

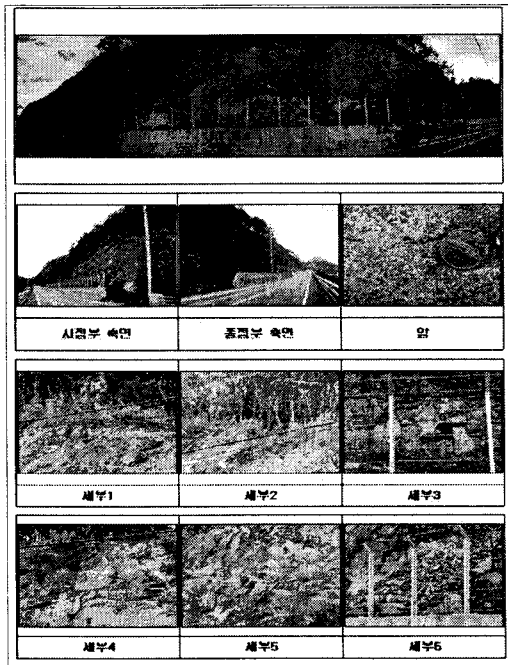
그림 1 절토사면 현황조사 자료 정리

충주국도	5 호선	06D C05U07500	안양군 안양읍 심곡리
일반현황	거리표	(영주 → 단양)방향 (2)Km (800)m (상)계	
	위경도	N(36° 57') E(16.1°) E(128° 20') (16.4°)	
	차선	원형 (2) 차선 + ()	
	조사일자	2006년 11월 7일	
	조사자	김건환	조사기관 KICT
절토사면 특 성	길이	150 m	최대높이 20 m
	경사	60° (1:0.6)	상부경사 34°
	이격거리	평균 1.5 m	소단 0 개소
	종류	<input type="checkbox"/> 절토 <input type="checkbox"/> 굴착	주변지형 <input type="checkbox"/> 산악 <input type="checkbox"/> 평지
	지하수	<input type="checkbox"/> DK, div <input type="checkbox"/> lamp <input type="checkbox"/> wet <input type="checkbox"/> dripping <input type="checkbox"/> flowing	누수위치 <input type="checkbox"/> 상 <input type="checkbox"/> 중 <input type="checkbox"/> 하
	풍화도	<input type="checkbox"/> F <input type="checkbox"/> CS <input type="checkbox"/> D4	불연속면 <input type="checkbox"/> 평행성 <input type="checkbox"/> 수직성
	사면형상	<input type="checkbox"/> 단조형 <input type="checkbox"/> 복합형	측면형상 <input type="checkbox"/> 단조형 <input type="checkbox"/> 복합형
	계곡부	0 개소	붕괴이력 <input type="checkbox"/> 없음 <input type="checkbox"/> 있음

뜬돌	<input type="checkbox"/> 없음 <input type="checkbox"/> 있음	낙석 <input type="checkbox"/> 없음 <input type="checkbox"/> 있음
	암중	석회암	토층심도 0.5 m
	암반형태	<input type="checkbox"/> massive <input type="checkbox"/> tabular <input type="checkbox"/> columnar <input type="checkbox"/> irregular <input type="checkbox"/> blocky <input type="checkbox"/> crushed	불연속면 <input type="checkbox"/> 평행성 <input type="checkbox"/> 수직성 <input type="checkbox"/> 수평성 <input type="checkbox"/> 수직성
시공현황 (상태)	<input type="checkbox"/> 완공() <input type="checkbox"/> 중지() <input type="checkbox"/> 공사중() <input type="checkbox"/> 공사중지() <input type="checkbox"/> 기타()		
조사자 소 견	위험도	<input type="checkbox"/> 중 <input type="checkbox"/> 상 <input type="checkbox"/> 중 <input type="checkbox"/> 하	피해도 <input type="checkbox"/> 중 <input type="checkbox"/> 상 <input type="checkbox"/> 중 <input type="checkbox"/> 하
	붕괴 유형	<input type="checkbox"/> 선형 <input type="checkbox"/> 포수 <input type="checkbox"/> 무	유형구분 <input type="checkbox"/> A <input type="checkbox"/> B <input type="checkbox"/> C

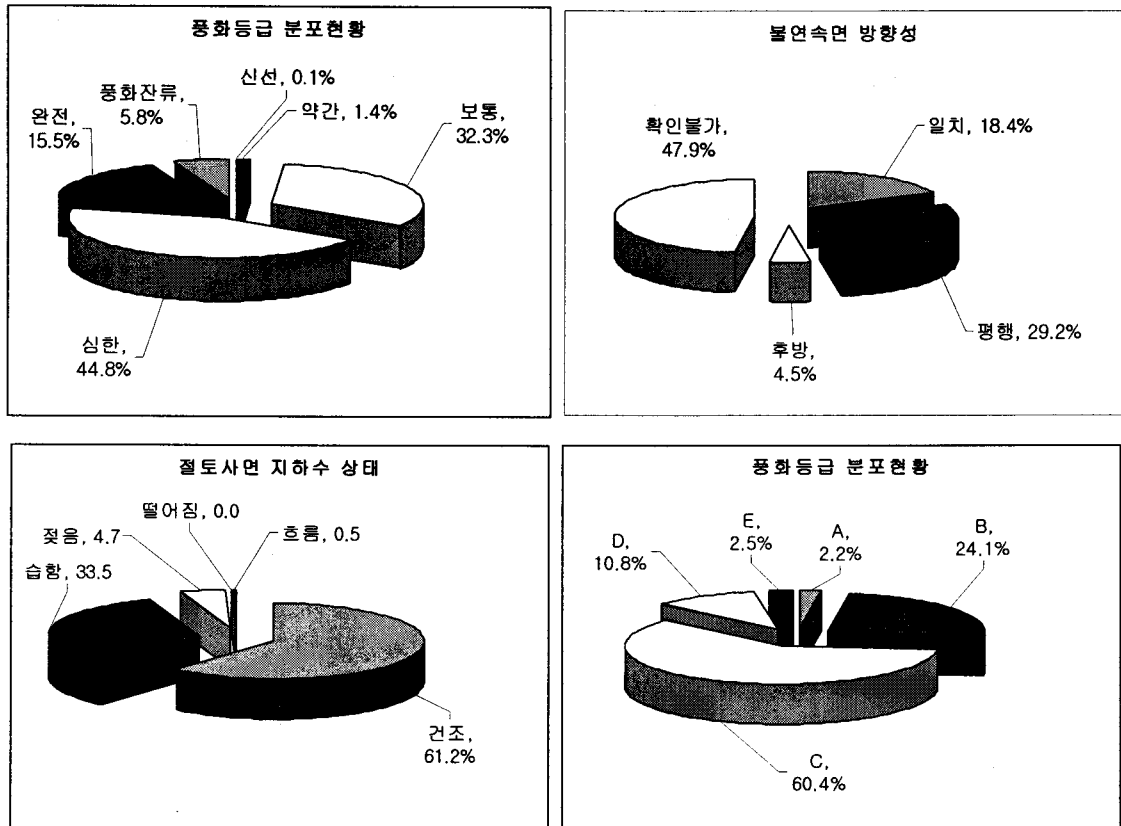
그림 2. 각 항목별 절토사면 분포 현황

충청권 지역에 분포하는 절토사면의 풍화도, 지하수상태, 불연속면의 방향성 분포양상을 그림 2에 나타내었다. 표 2의 각 항목 중 풍화도의 경우 심한풍화 이상, 지하수 상태의 경우 젖음(wet)상태 이상, 불연속면의 방향성의 경우 절토사면 방향과 일치할 경우에 해당될 경우 절토사면 안정성에 영향을 미칠 수 있을 것으로 판단하여 절토사면 위험등급을 마련하여 분류하였다.

위험요소에 한가지 이상 해당되는 사면은 C 등급 이상으로 분류하였다. C, D, E 등급에 해당한다 하더라도 절토사면의 규모 및 기시공되어 있는 낙석방호시설상태에 따라 추가 보호 시설이 필요치 않은 경우가 있을 수 있다. 그러나 조사당시 위험정도가 높은 E 등급의 절토사면인 경우 조속한 시일 내에 정밀 조사가 필요하며 현장 여건에 맞고 절토사면 상태에 적절한

대책 수립이 필요하다.
