낙뢰피해 실태와 사례

(Current Status and Cases of Lightning Damages in Korea)

이기홍*

대한주택공사 주택도시연구원
(Ki-Hong Lee)

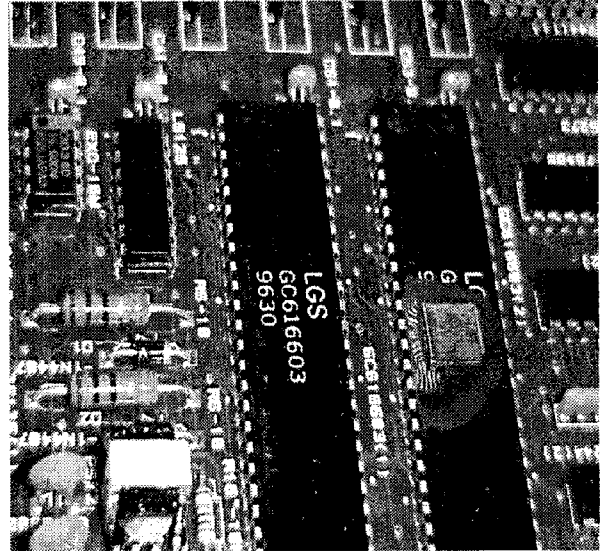
이와 같은 낙뢰피해는 전자회로에 장착되어 있는 반도체의 기능을 마비시키거나 [그림 1]과 같이 파손 시키는 경우가 있는 것으로 발생되었다.

[그림 1] 낙뢰에 의해 파손된 반도체

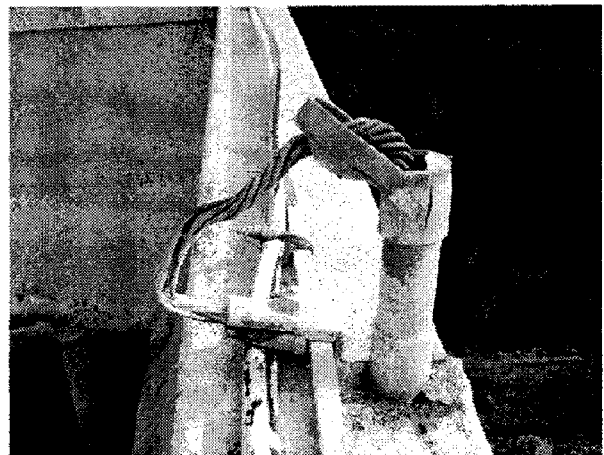
국내의 아파트에서 건축구조물에 발생한 낙뢰피해는 조사되지 않았지만 피뢰설비에 일부 발생한 낙뢰피해는 조사되었다.

[그림 2] 낙뢰에 의해 파손된 피뢰설비

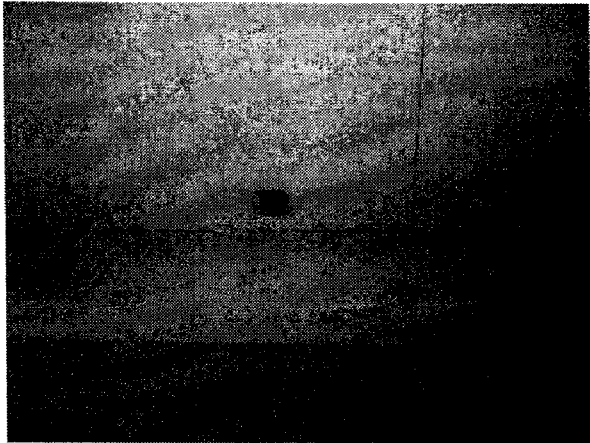
[그림 2]는 낙뢰에 의해 발생한 피뢰설비의 피해 사례이며, [그림 3]은 낙뢰에 의해 송강기 기계실의 천정이 파손된 사례이다.

[그림 3] 낙뢰에 의해 파손된 승강기 기계실 천정

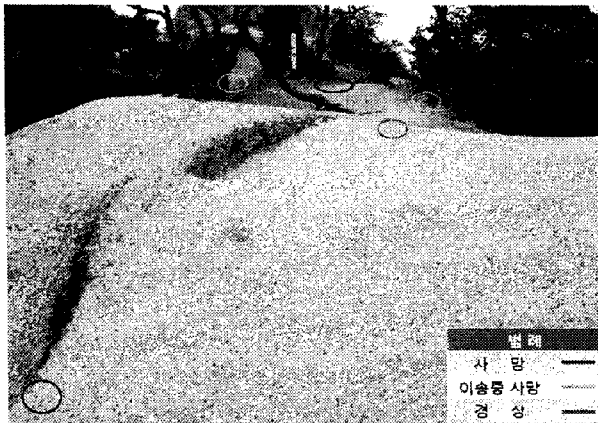
국내에서는 매년 낙뢰에 의한 인명피해가 발생되고 있다. 특히 2007년도에는 다양한 상황에서 낙뢰에 의한 인명피해가 크게 발생한 해이었다. [그림 3]은 2007년 7월 29일 북한산에서 발생되었던 낙뢰피해의 사례로서 산에 오르던 등산객들이 암반 위에서 직격뢰에 의해 사망 및 부상사고가 발생한 인명피해 사례이다.

[그림 4] 낙뢰에 의해 발생한 인명 피해 사례
