전력케이블 고장원인 분석에 관한 사례연구

(A Case Study on the Failure Cause Analysis of Power Cables)

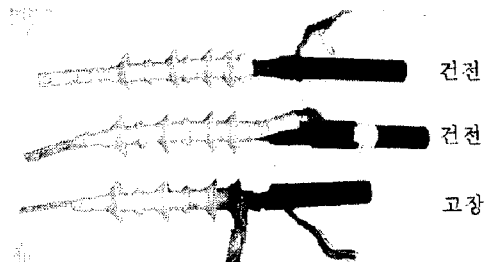
그림 1. 고장케이블과 건전케이블의 외관 비교

건전상에서는 육안상 발견되는 소손 흔적이 없었으며, 사고상 케이블 및 케이블헤드간 접속부위에서 그림 1 및 그림 2와 같은 탄화흔 및 케이블 심선의 용융이 확인되었다.

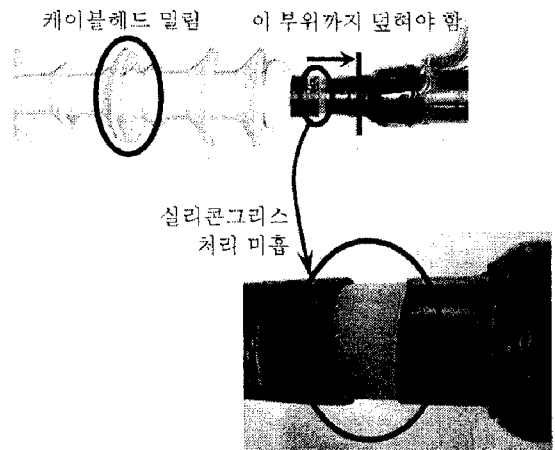
그림 5. 정밀 분석을 위해 케이블헤드 접속부 해체

또한, 3M사의 케이블헤드는 자기수축형 튜브를 사용하며, 조립할 때 이 튜브가 케이블의 외부 반도체층(외도) 위까지 덮혀 있어야 전계가 완화될 수 있으나, 고장원인 규명 의뢰된 케이블의 경우에는 이 자기수축형 튜브가 3개의 상 모두 절연체 위에서 마감되고 마감된 부위에서 실리콘 그리스의 처리가 양호하지 못한 것이 확인되었으며, 케이블 헤드가 밀려 있는 부분이 발견되었다.

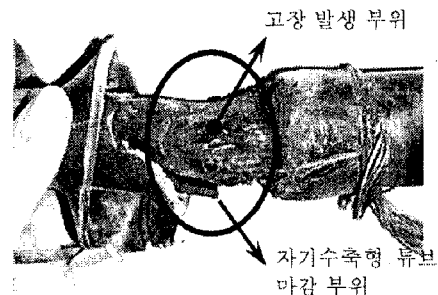
그림 5 자기수축형 튜브의 마감부위와 고장 발생 부위와의 일치

특히, 고장이 발생한 부위에 대해 정밀 감정을 실시한 결과, 고장이 발생한 부위가 자기수축형 튜브가 마감된 부위와 정확히 일치되었으며, 이 부위에서 전계가 집중되어 부분방전이 장기간 발생되었을 가능성이 있고 특히, 튜브가 절연체 상에 완전히 밀착되지 않고 떠있을 경우나 실리콘 그리스의 처리가 불완전할 경우에는 부분방전이 발생할 가능성이 더욱 증가한다.

고장원인 규명 의뢰된 본 건의 케이블은 비교적 최근에 제작·설치된 신품으로서 케이블 자체 열화에 의한 고장원인은 육안검사 및 화학적 시험 결과, 발견되지 않았다. 다만, 고장 발생부위와 케이블헤드의 제작사가 3M이며, 각 사마다 시공(조립)방법 측면에서 약간의 차이가 있다는 점 및 이의 준수여부는 물론, 과학적 열화원인을 감안할 때, 자기수축형 튜브가 외도까지 덮혀 있어야 비로소 전계완화 효과를 얻을 수 있음에도 불구하고 이 튜브가 절연체 상에서 마감되어 있는 점과 이 마감부위에서 고장이 발생했다는 점으로부터 시공방법을 준수하지 않아 튜브의 마감부위에 전계가 집중되어 가압 이후 지속적인 부분방전이 발생하여 케이블에 누적된 스트레스로 인해 발생한 고장으로 추정되었다.

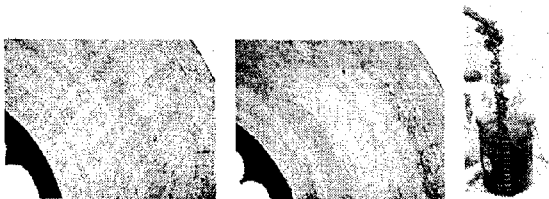
그림 8. 수트리 및 계면 검사 결과 특이사항(트리, 돌기, 피트, 엠버, 편심 등) 없음

케이블 단말로의 수분 침투가 의심되어 수트리 검사를 실시하였으며, 동시에 케이블 내·외도 계면 검사를 병행 실시한 결과, 그림 8과 같이 특이사항이 발견되지 않았다.

(a) 고장상 발취 시료 (b) 건전상 발취 시료 (c) 수트리 검출을 위한 시료염색
