## PL법 대응을 위한 전력케이블의 열 충격 및 절연파괴 특성

(The Properties of Breakdown and Test for Resistance to Cracking of Power Cable for PL Countermeasure)

한국전기안전공사 전기안전연구원

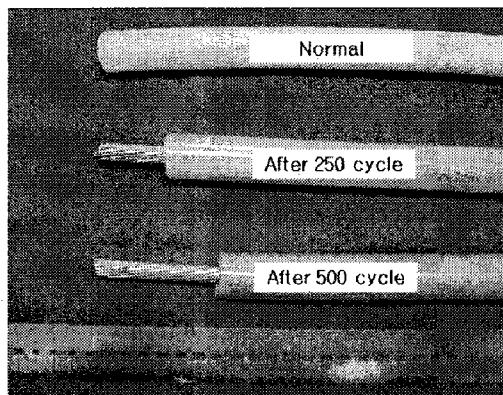
그림 5의 22.9kV급의 전력케이블 경우는 그림 4와 동일하게 XLPE의 변색은 관측되었지만, 표면의 크랙은 관측되지 않았다. 하지만, 열 사이클 횟수에 따라 길이 방향으로 심각하게 수축되어 있는 것을 알 수 있다. 그림 6에 22.9kV급 A 케이블의 수축 길이와 수축율을 나타낸다. 수축 길이와 수축율은 250cycle과 500cycle 5개씩을 측정하여 평균값을 구하였다. 그림에서 알 수 있듯이 250cycle후의 수축 길이는 평균 12.6mm였으며,

그림 5. 열 충격 시험후의 22.9kV급 전력케이블

Fig. 5. Deteriorated 22.9kV class power cable after testing for resistance to cracking

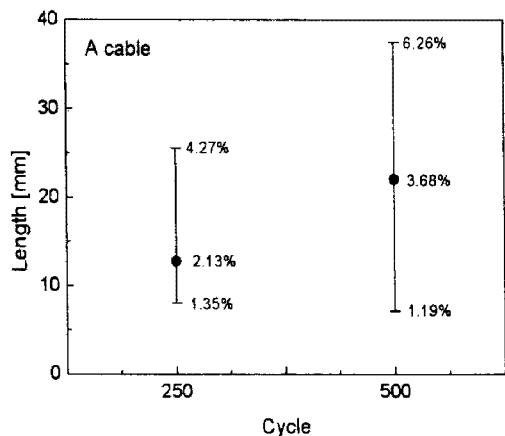
그림 6. A 케이블의 수축길이와 수축율  
Fig. 6. Reduction length and rate of A cable

2.13%의 수축율을 보였으며, 500cycle후에는 평균 21.5mm이며, 3.68%의 수축율을 나타내었다. 특히 500cycle후의 시료는 에러바의 범위가 거의 2배 이상씩 차이가 나타났다. 시료에 따라 에러바가 크게 나타났지만, 열 충격 시험에 의한 A 케이블의 변화가 심하게 나타난 것을 알 수 있다.

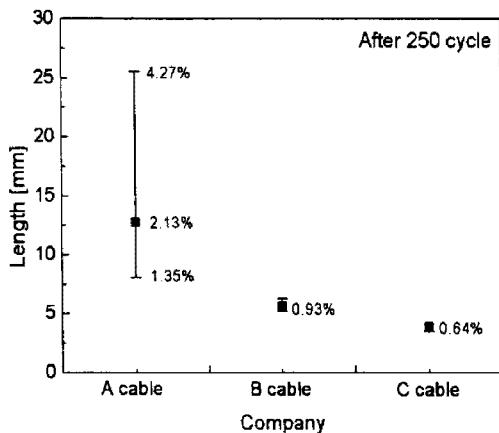
그림 7은 250cycle후, 22.9kV급 각 케이블의 열 충격 시험 결과를 나타낸다. 그림에서 알 수 있듯이 A 전력케이블회사의 제품이 열 충격의 영향을 가장 많이 받는 것을 알 수 있고 B와 C cable의 경우는 각각 열 수축율이 0.93%, 0.64%였으며, 열 충격에 의한 영향이 경미한 것을 알 수 있다.

그림 7. 250 cycle후, 각 케이블의 비교  
Fig. 7. The comparison of each 22.9kV class power cable after 250 cycles

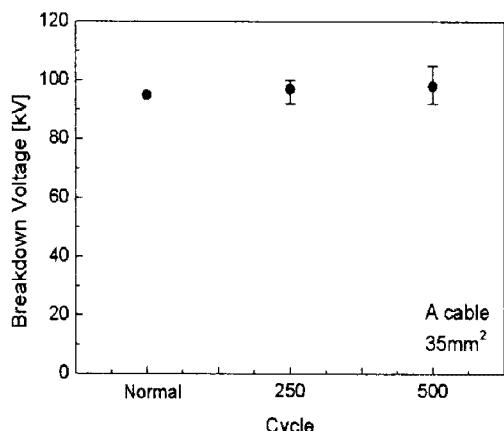
그림 10은 6.6kV급 A cable의 절연파괴 전압을 나타낸다. 정상상태에서의 절연파괴 전압은 약 88kV였다. 보고되고 있는 PE계열의 절연파괴 전압은 20~30kV/mm이기 때문에 절연두께가 3.4mm인 케이블의 절연파괴 전압과 거의 유사한 경향을 나타내었다. 또한 열 충격

시험에 따른 각 열 cycle마다의 절연파괴 전압의 변화는 거의 나타나지 않았다. 이는 본 실험의 온도 가변범위가 XLPE 가교시의 온도 180°C이하이며, 절연파괴에 영향을 줄 수 있는 결함이나 보이드(void)가 형성되지 않았기 때문인 것으로 생각해 볼 수 있다.

그림 10. 열 cycle에 따른 전력케이블의 절연파괴 전압  
Fig. 10. Breakdown voltage of power cable according to thermal cycle

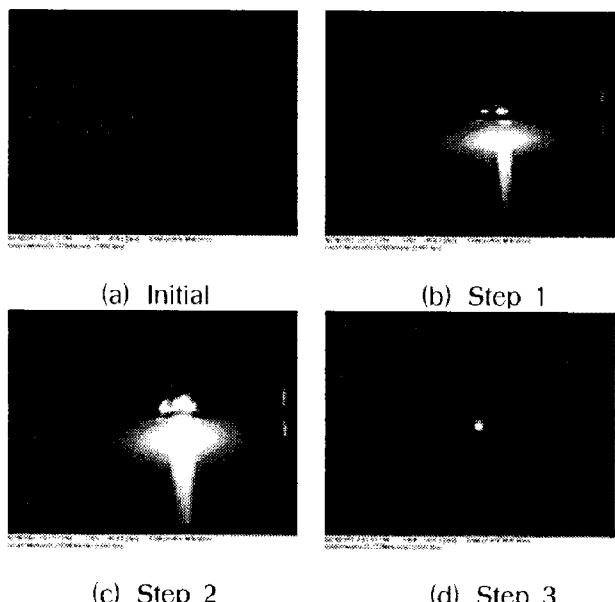
그림 11은 정상상태의 시료의 절연파괴 시의 고속카메라로 촬영한 사진을 나타낸다. 케이블의 절연파괴는 연면 방전이 아닌 관통 파괴가 일어났으며, 그림 (b)에서 초기 불꽃이 발생한 후, 확대되어 소멸되는 형태를 나타내었다.

그림 11. 전력케이블의 절연파괴 이미지 사진  
Fig. 11. Breakdown images of power cable
