CT포화에 의한 345kV 지중선로 보호계전기 오동작 사례

Protective Relay Malfunction Of 345kV Underground Transmission Line Due to CT Saturation

- 345kV 지중선로(#4T/L) B상 지중케이블 절연과피 고장
- 지중선로 #1~#4 T/L 보호계전기 동작

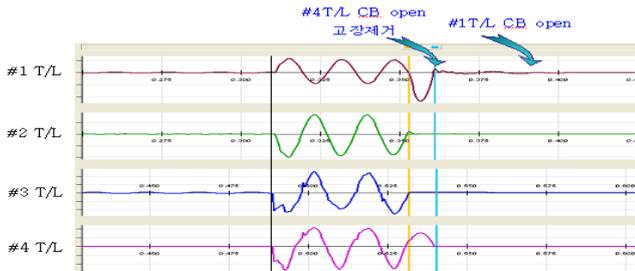
<그림 : 선로별 고장전류 파형>

- 보호계전기 동작사항 : 87B(1st&2nd)
- 분석결과 : 외부 고장시 오동작(D2L7E, 1996)
- F/R 데이터
 - A S/S #1T/L 고장전류 : 7,360A(Ib), 2.5cycle 후 12,840A
 - 계전기 데이터 : 없음(구형)
- 분석 결과
 - #1T/L은 #2,3T/L이 Trip후 0.5Cycle 동안 고장전류가 집중되었을 때 보호계전기 동작

- 보호계전기 동작사항 : 87B(1st & 2nd)
- 분석결과 : 외부 고장시 오동작(D2L7E, 1996)
- 계전기 데이터 : 없음(구형)
- 분석 결과
 - 보호계전기 및 고장기록계 저장과형이 없으므로 정확한 고장 분석은 어려우나 #3T/L과 유사하였을 것으로 판단됨.

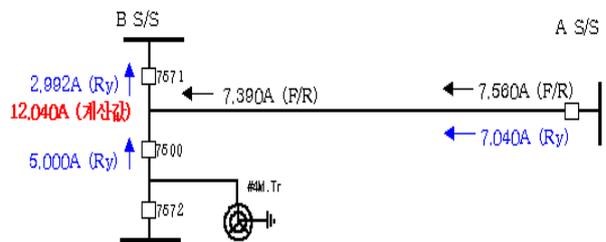
<그림 : 345kV #3T/L 고장전류 Data>

- 보호계전기 동작사항 : 87B(1st), CT Ratio 2000/5
- 분석결과 : 외부 고장시 오동작(MCD-H, 2002)
- ※ 2000/5A CT비를 사용한 보호계전기(1'st main 87)는 오동작하고 4000/5A CT비를 사용한 보호계전기(2'nd main 87)는 정부동작 하였음
- 계전기 데이터
 - A S/S 고장전류 : 7,040A(Ib), 3cycle
 - B S/S 7500CB측 고장전류 : 5,000A(Ib), 3cycle
 - B S/S 7571CB측 고장전류 : 2,992A(Ib), 3cycle
 - 7571CB측 계산 고장전류 12,040A의 24.9%
- 분석 결과
 - 아래 그림에서 Ry에 저장된 고장전류를 분석해보면 7571CB의 계산 고장전류는 12,040A 인데 실제로는 2,992A가 흐른 것으로 기록되었음. 결국 아래그림과 같이 B S/S 7571CB측 전류 왜곡에 의한 차전류 발생으로 계전기가 동작된 것으로 판단.

- 서로 다른 2개의 제작사 제품 5개 보호계전기가 오동작한 것으로 보아 보호계전기 불량 가능성 없음.
- CT포화로 인한 전류왜곡으로 차전류가 발생되어 보호계전기가 동작된 것으로 판단

- 수도권 및 발전단에 적용되는 보호계전기용 CT는 계통보호상 문제가 없을 경우 최대 CT Ratio를 선정
- 제작사별 변류기의 특성을 통일화 시키는 방안 검토
- Surge 또는 고조파에 의한 CT 2차회로 전압상승에 대한 연구 필요

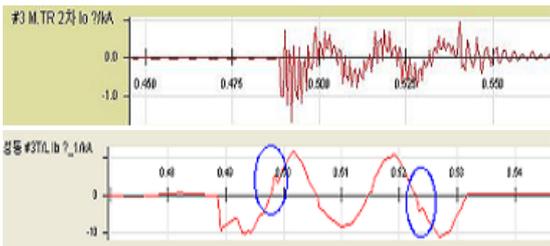
<그림: 고장시 실제파형>

CT 단자에 Surge 파형 강제주입 시 고장당시 F/R의 일부 파형과 유사한 현상 재현됨

- CT 포화에 의해 차전류 발생으로 보호계전기가 동작된 것으로 판단
- CT비 2000/5는 오동작 하였으며 4000/5는 오동작 하지 않았음
- A S/S(Y사)와 B S/S(H사)의 CT 포화특성차 과다
- #2,3T/L은 계전기용 CT 회로가 외부 Surge 또는 고조파의 영향에 의해 단자전압이 상승한 것으로 추정되며, 그 결과 CT가 포화되어 실제보다 적은전류 유입으로 차전류가 발생된 것으로 판단됨
