지중송전 케이블 급유조 절연유 H₂과다 원인분석

오장만*, 이봉희*, 방항권*, 윤동수*
한국전력공사 중앙교육원*

Analysis of H₂ Gas in the oil Tank of Underground Power cable

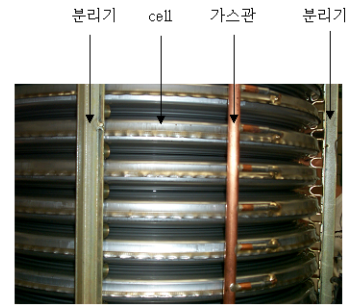
그림 6

이같은 부식 현상들은 모두 소위 틈부식(crevice corrosion)이라고 하는 것으로서 용접 또는 철판간의 접합시에 관재들 사이에 약 0.1mm 정도 이하의 아주 작은 틈이 존재하게 되는 전형적인 부식현상이다.

분리기에 발생된 부식이 틈부식에 의한 것이라는 것은 <그림 6>에 나타난 것과 같이, 같은 분리기 내에서도 철판간의 간격이 비교적 클 때 (대략 1mm 정도 이상)에는 부식이 전혀 발생되지 않고 있음을 보아도 알 수 있다.

PT 내의 분리기의 부식 방지 대책으로는 다음과 같은 것들이 있다. 분리기의 용접 또는 접합 방법을 개선하여 철판 사이에 틈이 형성되지 않도록 한다. 또한 분리기의 틈 부위를 polymer 또는 ceramic coating 하여 이 부위가 절연유와 접촉되는 것을 방지한다. 이 목적으로 적절한 coating 재에 대하여는 별도로 PT 운전 조건 등을 정밀 검토하여 결정하는 것이 바람직하다.
