역률 보상용 콘덴서 설치 지점에 따른 특성 해석

Characteristic Analysis by the Position of Power Factor Compensative Condenser

Jin-Gwan Jeong*, Gyeong-Bae Lee*, Hu-Jae An*, Jong-Gyeum Kim**
Korea Water Resources Corporation*, Kangnung University**

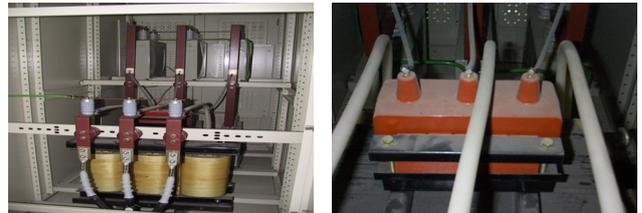
<그림 1> 정상적인 역률 개선회로 설비

고장발생 원인을 정확히 파악하기 위해 운영중인 설비상태를 상세하게 점검하고, 고장상태를 확인하였다. 그림 1은 고장이 발생하지 않은 역률 개선회로와 방전코일의 형태이며, 그림 2는 절연파괴로 인한 고장으로 방전코일이 소손된 상태를 나타내고 있다.

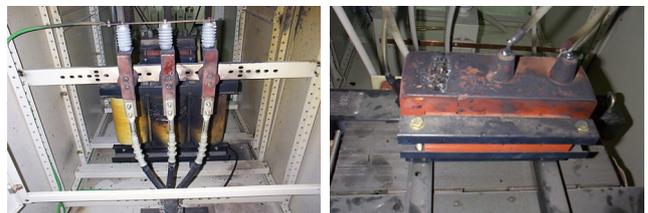
<그림 2> 방전코일 소손사고

현장조사 결과 역률보상회로의 주 고장원인은 상용주파 영역의 고조파 공진에 의한 과전압이라는 것을 알 수 있었다. 따라서 고장현상을 방지하기 위한 방안을 다각적으로 검토한 결과 다음과 같은 방안들이 현실적으로 가능한 것으로 검토되었다.

팔당3취수장의 역률 개선용 콘덴서 위치를 기동리액터 후단으로 변경 설치하여 운영한 결과 현재까지 콘덴서나 리액터에 대한 고장이 없었으며, 향후 콘덴서 설치지점에 따른 안정적인 설비운용을 위한 기술검토 및 정립에 대한 연구 보완이 필요할 것으로 판단된다.

방안Ⅰ. 역률보상회로의 연결점은 그림3에서와 같이 기존의 기동리액터 전단에서 후단으로 이동시키는 방안

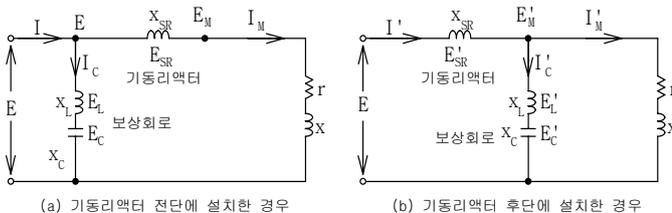
〈그림 6〉 간이 등가회로(1상당)

팔당 3취수장의 펌프용 유도전동기의 기동시의 특성해석을 위해 그림 6과 같이 등가회로를 구하였다. 이를 바탕으로 벡터해석 및 소프트웨어로 수치화한 결과, 기동시의 역률 보상회로에서 발생하는 과도전압은 기동 리액터 전단에 보상회로를 연결한 경우 초기 Peak 전압이 콘덴서에 8.7kV, 직렬리액터에 3.3kV 인가되는 것으로 계산되었으며, 기동 리액터 후단일 경우 8.5kV, 2.78kV 정도로 계산되었다. 이 값은 콘덴서의 정격전압(3.8kV×1.414=5.4kV)을 기준으로 1.58배, 리액터의 정격전압(229V×1.414=323.8V)의 8.58배로서 매우 높은 Stress를 형성하고 있다.
