고속철도용 유리애자의 진동 및 파손가능성 분석

김영석*, 송길목*, 정진수*, 김선구*, 전용주**, 류영태**
 한국전기안전공사 전기안전연구원*, 한국철도공사**

Analysis of Fault Possibility and Vibration of Glass Insulator on High-speed Railway

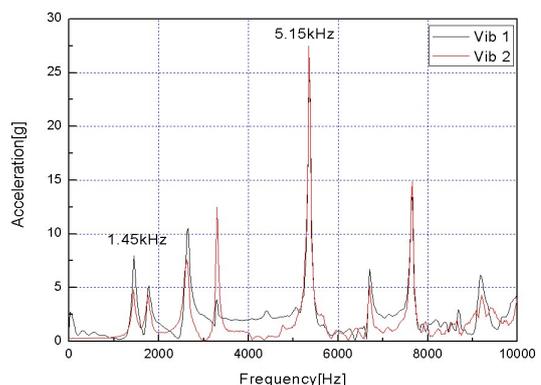
그림 2. 유리애자 1개의 고유진동수
 Fig. 2. The proper vibration of 1-cell glass insulator

그림 2는 유리애자 1셀의 고유진동수를 나타낸다. 고유진동수 측정 시에는 임의로 주파수 범위를 넓게 하여 10kHz까지 설정하였다. 그림에서 알 수 있듯이, 고유진동수는 10kHz 범위에서 전체적으로 형성된 것을 알 수 있으며, 1.45kHz의 비교적 낮은 주파수 범위와, 5.15kHz에서 가장 큰 진폭 특성을 나타내는 것으로 확인되었다.

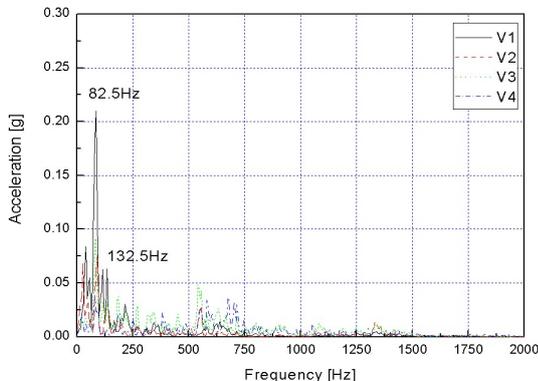
(a) 교량구간 Positive

교량 및 토공구간의 진동신호는 고속열차의 팬터그래프가 부착된 경사예자를 지나가는 순간 가장 큰 진폭을 가졌으며, 그 때의 신호를 이용하여 분석하였다. 그림 4는 교량구간에서의 현장진동 측정에 따른 FFT분석 결과를 나타낸다. 주파수 분석은 진동이 감지되는 지점부터 시작하여 진동이 끝나는 부분까지 FFT 분석을 하였다. 그림 4(a)의 교량구간에서 positive의 경사예자 각 부위의 진동 주파수 분석 결과를 살펴보면, 유리에자의 진동 진폭은 크지 않았으며, 수직방향(V1)의 진폭이 가장 큰 것을 알 수 있다. 수직방향의 82.5Hz의 주파수 범위에서 진폭 0.21g의 값을 가졌으며, 주파수의 범위는 200Hz이하의 저주파 신호가 감지되었다. 수평방향, 예자표면방향, 가선설비에서의 진동 진폭은 크게 나타나지 않았지만, 예자표면진동(V3)의 경우 진동주파수 범위가 저주파에서 고주파 범위까지 넓은 것을 알 수 있다. 그림 4(b)의 교량구간에서 negative의 주파수 분석결과, positive와 비교해서 진동주파수 및 진폭의 영향이 작은 것을 알 수 있다.

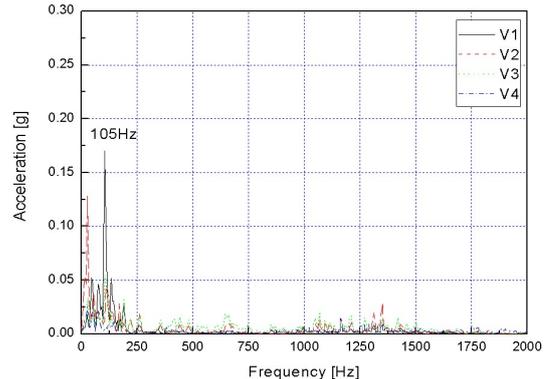
(a) 토공구간 Positive

타낸다. 그림 5(a)의 토공구간에서 positive 방향의 진동 주파수 분석 결과를 보면, 그림 5(a)와 같이 진동 진폭은 크게 나타나지 않았지만, 수직방향(V1)에서 105Hz의 주파수 범위에서 진폭이 0.175g의 값을 가졌다. 또한 negative의 경우에는 진동신호가 미미한 것을 알 수 있었다. 따라서 교량구간과 토공구간의 주파수 분석결과 두 구간 모두 경사예자의 수직방향(V1), 즉 상하진동에 의한 영향이 큰 것으로 판단된다. 한편, 유리에자 자체의 고유진동수와 현장 진동의 비교해 보면, 유리에자의 고유진동수는 고주파대역이 주로 분포하고 있으며, 현장 진동 측정에서는 저주파대역이 분포하는 것으로 측정되었다. 따라서 공진에 의한 유리에자의 파손 가능성은 낮은 것으로 판단된다. 또한 현장 진동 분석 결과, 유리에자에 일정한 진폭이 가해지지만, 유리에자는 진동의 누적에 의한 열화특성을 나타내지 않기 때문에 파손의 가능성이 낮은 것으로 판단된다.
