## 전기공사 안전사고 사례 분석

### A case study for safety-accident of electrical construction

H.J. Kim, M.S. Hwang, H.J. Kim, I.S. Park J.I. Kim  
Korea Electrical Contractors Association

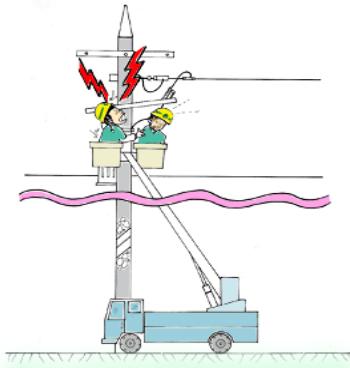
〈그림 2〉 재해상황도

재해상황도에서 보는바와 같이 피해자는 안전모를 착용하였으나 턱끈을 매지 않은 상태로 작업하였으며, 안전모가 벗겨지면서 COS 충전부와 접촉된 완금이 피해자의 머리와 통전된 사례이다.

당 현장은 도로확장에 따른 지장전주 이설공사로, 재해당일 총 14명이 투입되어 작업을 실시하였으며, 피해자를 포함한 2명은 사고발생 장소의 전주에 활선작업용 차량의 베켓을 타고 올라가 완금설치작업을 하고, 타 작업자는 가선작업을 실시하던 중 3상완금(2,400mm) 두 개중 한 개를 설치하고 나머지 한 개를 설치하기 위해 완금을 고정위치에 놓으려고 하였으나 좌우방향이 맞지 않아 위치를 조정하던 중 완금이 특별고압(22,900V)의 COS측과 접촉됨과 동시에 감전사망한 재해로 [그림 2]

##### 1) 절연용 방호구 미설치

특별고압 충전부에 접촉될 우려가 있음에도 불구하고 절연용 방호구를 미설치하고 작업을 실시하다 사고 발생하였고,

##### 2) 절연용 보호구 착용상태 불량

절연장갑 등 절연용 보호구를 미착용하였고 절연모의 턱끈을 매지 않은 상태로 작업하다 사고 발생한 사례이다.

##### 1) 절연용 방호구 설치

특별고압 활선 또는 활선 근접작업시 충전부에 근로자가 접촉, 감전될 수 있는 부위에는 근로자의 신체 등이 접촉하지 못하도록 방호구를 설치하여야 하며,

##### 2) 특별고압 활선 근접작업시 절연용보호구 착용철저

활선 또는 활선 근접작업시 충전부위의 접촉에 의한 감전재해 방지를 위해 절연장갑 등의 절연용 보호구를 착용하고 절연모는 떡끈을 조여서 착용하여 작업 중 머리로부터 이탈하지 않도록 하여야 한다.
