분전반에서의 전기화재 위험요소 및 현장실태조사 분석

김향곤, 김동우, 이기연, 최용성*, 최충석**, 최효상***

한국전기안전공사 전기안전연구원, 동신대학교*, 전주대학교**, 조선대학교***

Risk Factors of Electrical Fire at the Panelboard and Investigation of Field Conditions

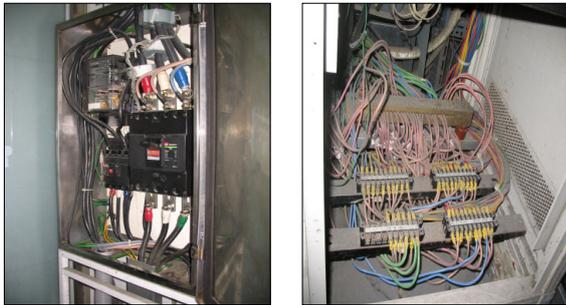
그림 1은 지하 1층에 설치된 분전반의 내부를 나타낸 것이다.

그림에서 볼 수 있듯이 전반적으로 먼지(분진)가 진선, 차단기, 단자대 등에 다량 부착되어 있음을 볼 수 있다. 습기가 많은 여름철의 경우 습윤한 먼지를 통하여 절연물 표면을 통하여 누설 전류가 흐를 수 있으며 이로 인하여 절연재료가 열화하여 절연 파괴를 일으켜 단락에 의한 화재나 누전에 의한 감전사고를 일으킬 수 있다.

〈그림 1〉 지하에 설치된 분전반의 내부 모습

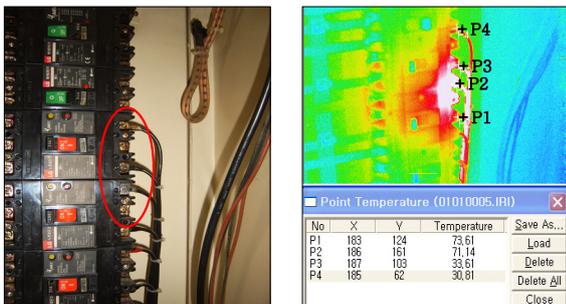
그림 2는 동력용 분전반 내 차단기의 발열 상태를 적외선 열화상 장비를 이용하여 측정, 분석한 것으로 부하측 단자(○부분)에서 73.61℃로 이상 발열하고 있음을 확인할 수 있었다. 이러한 상태로 지속되면 열의 축적에 의해 접속 전선과 단자 도체는 변색하고 차단기 외함 절연물과 진선 피복은 용융, 탄화하게 된다. 결국에는 국부 발열로 화재가 발생할 수 있어 전기재해의 예방을 위해 조치가 요구된다.

(a) 분전함의 모습 (b) 이상 발열 측정
〈그림 2〉 분전반 내 차단기의 이상발열 실측

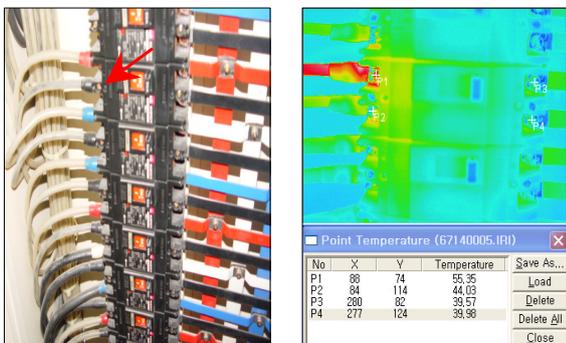
그림 3은 분전반 내부기기의 이상발열을 측정하는 것으로 차단기 좌측의 위에서 두 번째 접속전선(화살표부분)에서의 발열이 다른 부분에 비해 높게(55.35℃) 나타나고 있다(부하전류는 21A). 차단기 단자에서의 이상 발열은 일반적으로 단자 접속부의 이완에 의한 체결 압력의 저하로 발생하며 국부적으로 발열하게 된다. 단자부의 변색이나 연결전선 피복의 손상 등은 열화가 상당한 시간 진행된 후에 확인할 수 있어 적외선 열화상 장비 등을 이용한 주기적인 확인 점검이 요구된다.

(a) 분전함의 모습 (b) 적외선 열화상 측정
〈그림 3〉 분전반 내 전선의 이상발열 실측

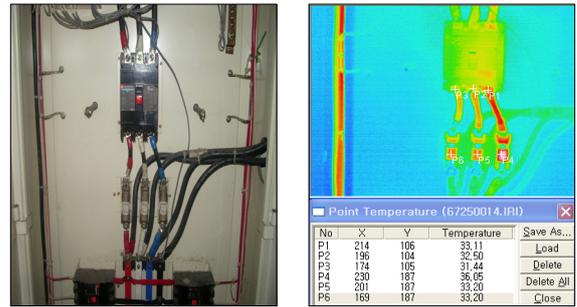
그림 4는 분전반 내부기기의 발열 특성을 실측한 것으로 3상 배선용 차단기의 부하측 단자와 하단의 퓨즈를 연결하는 전선(T상측)이 전체적으로 발열하고 있음을 알 수 있다. 각 상에 흐르는 전류는 각각 R상(좌측)에 15.3A, S상(중앙)에 14.7A, T상(우

측)에 23.7A로 T상의 전류가 다른 상에 비해 많이 흐름을 알 수 있다. 전기에너지의 안정적 공급과 최적의 전기설비 유지를 위하여 각 상별 적정 부하의 분담이 이루어져야 하며, 또한 지속적인 관리가 필요하다.

(a) 분전반의 모습 (b) 적외선 열화상 측정
〈그림 4〉 분전반 내부기기 및 전선에서의 이상발열 실측
