베어링 재설계에 의한 원전 COP motor 의 진동 제어 Vibration Control of Condensate Motors in Nuclear Powerplant By Bearing Redesign

임도형* · 김원현** · 이종문** · 이수목†
Do-Hyeong Lim, Won-Hyun Kim, Jong-Moon Lee and Soo-Mok Lee

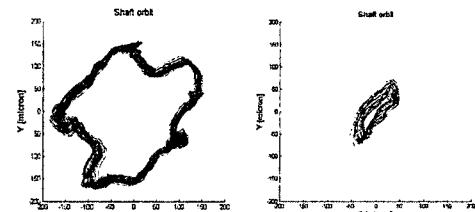
그림 2 에 2 개 COP 의 축 궤적 표본을 보였다. 그림 3 에는 무부하 (전동기 단독) 운전시와 부하 운전시의 양방향 축진동 시간신호 및 스펙트럼을 제시하였다.

그림 2. 부하 운전시 축궤적 샘플

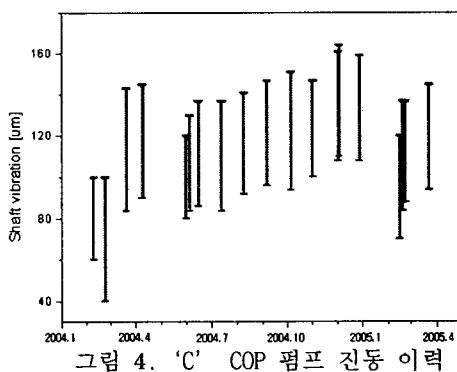
읽을 수 있다. 일례로 3-vi) 항의 변화를 그림 4에 나타내었는데 매 1개월마다의 기록으로써 상하한의 크기는 변동하는 진동의 변폭을 나타낸다.

6월에서 12월에 이르는 동안 완만한 그러나 뚜렷한 증가세를 확인할 수 있으며 이러한 변화는 계절적인 요인으로 추정된다. 즉, 오일의 점도 변화 혹은 기계 부품의 열팽창/수축 등에 의해 진동체의 동특성이 바뀌는 것으로 이해할 수 있다. 특히 이와 같이 계절적 요인이나 overhaul 효과 등에 민감하게 반응할 수 있는 경우는 계가 공진 상태 혹은 공진역 부근에 있을 때일 가능성이 높다. 문제의 근본 원인(root cause)을 공진(resonance)에 두게 되는 단서가 진동이 심한 'A' COP 가 아니라 오히려 양호한 'B', 'C' COP 의 거동에서 발견된 셈이다.

그림 4. 'C' COP 펌프 진동 이력

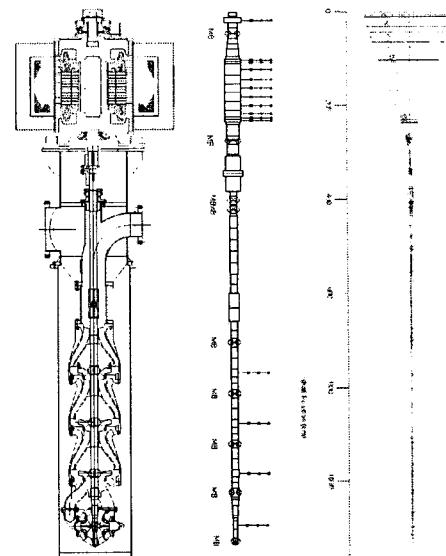
그림 5는 전체의 축계 해석 모델 및 진동 모드를 보여주는데 1차 진동 모드가 '전동기 베어링 하부는 구속되고 상부는 자유롭게 휘둘리는 원뿔형' 임을 볼 수 있다. 이러한 진동 모드에 따라 진동이 큰 'A' 모터의 경우 굽힘량이 가장 큰 하부 베어링에서 상대적으로 변형에 의한 발열이 많은 것으로 추정할 수 있다 (3-iii 관측 참조). 이때 고유진동수는 약 17-22 Hz로 추정되었다.

그림 5. 축계의 진동해석 모델 및 문제 모드

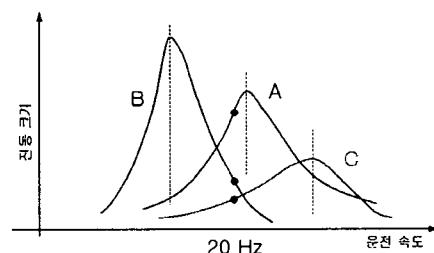
동일한 설계 제작의 펌프/모터임에도 상이한 진동수준의 결과는 아래와 같은 그림 6으로 설명 할 수 있다. 즉, 개별적 편차의 문제는 고유진동수의 차이, 기진력의 차이 및 감쇠력의 차이에 의한 것으로 보여진다. 유감스럽게도 대상 시스템들은 고정 속도 운전만 가능하여 변속 운전에 의한 특성 변화를 관찰할 수 없었던 것이 문제의 초기 진단 및 해결을 어렵게 한 이유이기도 하였다.

그림 6. COP의 개별적 진동 편차 개념

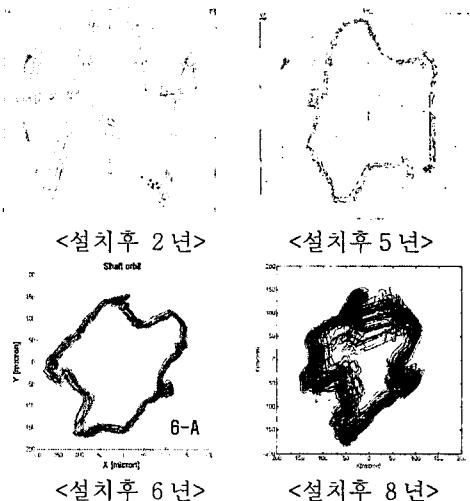
한편 'A' COP 에서 지속적으로 나타나는 4 차 성분에 대해서는 초기에는 표면이 균일하지 않은 요철 효과(기계적 run-out)를 의심했으나 가능성이 낮은 것으로 판단되었고 베어링 감지부의 축표면 재질의 불균일한 자화(magnetization) 정도에 의한 전기적 run-out 의 가능성이 강하게 대두되었다. 그러나 어느 경우든 이는 걸보기 진동

이며 실제로 축계나 구조에 아무런 영향을 주지 않는다. 그림 7에 여러 시점에서의 축 진동 신호 궤적을 대비하였는데 진동으로 보기 어려운 불규칙한 기하도형과 같은 형태가 지속적으로 나타남을 볼 수 있다.

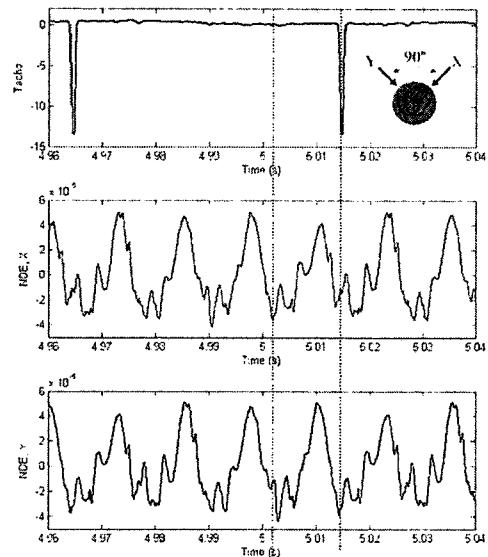
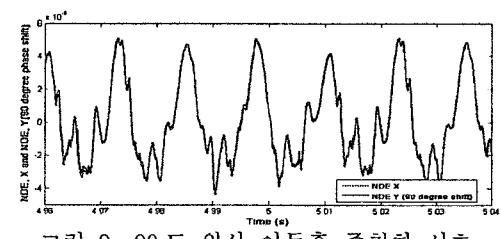
'A' COP에서 나타나는 주로 4 차 성분의 특이 성분이 축표면 runout이라는 증거는 회전 속도에 관계없이 나타나며 부하 및 무부하 운전에서 거의 같은 수준의 4 차 성분이 나타나며 또한 아래와 같은 신호처리로도 증명되었다. 즉, 축진동 신호 중 1 차 이하의 저주파 성분을 제거하고 4 차 이상의 성분만을 추출하였을 때 그림 8과 같이 X 방향과 Y 방향의 두 신호가 그 형태가 동일해 되 90 도의 위상차를 가지는 것이 확인되었다. 이는 일반적으로 축진동이 X, Y 방향으로 크기와 형태에서 독립적인 특성을 가지는 것이 대조적인 결과이며 4 차 성분 이상의 축진동이 대부분 감지부의 축 표면 특성을 나타내는 것으로 추론할 수 있다. 그림 9는 Y 축 신호를 90 도 당겨서 X 축 신호에 겹쳐 그린 것으로서 미세한 부분까지 거의 일치함을 확인할 수 있다.

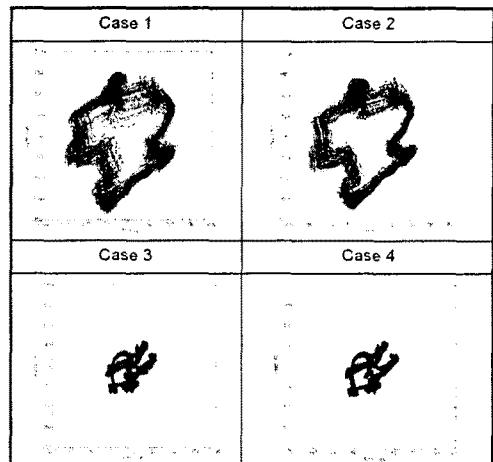
'A' COP 에 대한 베어링 패드 교체 시험을 수행한 결과 예상대로 문제의 1 차 성분이 대폭 감소하였으며 전체적으로 허용치 내에서 안정적인 진동 형태를 보였다. 특히 그림 13 을 보면 베어링 교체후의 남은 진동의 형태가 대부분 run-out 성분임을 재확인 할 수 있다. 여기서 case 1 과 2 는 베어링 교체전 결과, case 3 와 4 는 베어링 교체후 결과이며 특히 case 2 와 3 는 시험적으로 점도가 다른 베어링 오일을 사용하였으나 별 차이가 없었다. 그림 14 에는 베어링 교체 전후의 축 진동 스펙트럼을 비교하였는데 1 차 성분은 대폭 줄었으나 4 차, 8 차 성분 등은 그대로임을 알 수 있다. 또 그림 15 에는 모터 상단의 프레임 진동의 스펙트럼을 제시하였는데 1 차 성분은 역시 크게 줄었으나 0.5 차 부근의 reed frequency 성분 (구조물의 고유진동수)은 그대로 유지되고 논란이 되었던 4 차 성분은 처음부터 프레임 진동에는 나타나지 않음을 볼 수 있다. 이로써 프레임의 1 차 성분 진동은 축 진동의 동일 성분이 베어링을 통해 전달되는 2 차적인 효과이며 또한 4 차 성분은 실제 진동이 아닌 겉보기 진동임을 재확인 할 수 있다.

그림 13. 베어링/오일 교체 전후의 축진동 궤적 변화

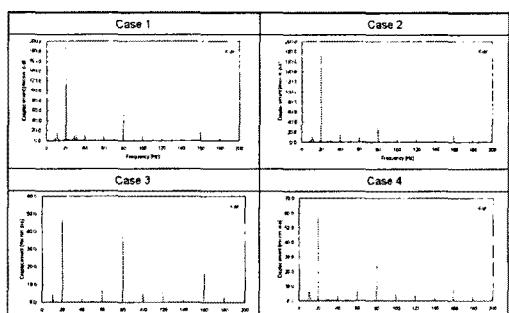
그림 14. 베어링/오일 교체 전후의 축진동 스펙트럼 변화

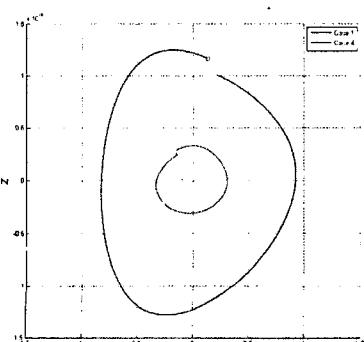
또한 그림 17 및 그림 18 에는 1 차 성분만 추출하여 그 크기와 위상을 비교하였는데 교체 전후 진동 크기가 약 $1/4 \sim 1/5$ 로 줄어 들었고 위상도 약 60 도 정도 빨라져서 상당한 동특성의 변화를 일으켰음을 알 수 있다. 이는 그림 19 와 같이 고유진동수 변화에 따른 고정 주파수상의 응답 변화로 간단히 설명되며 위상이 빨라진 것도 이론적 추론과 일치한다.

그림 17. 교체 전후의 1 차 성분 축 궤적 비교

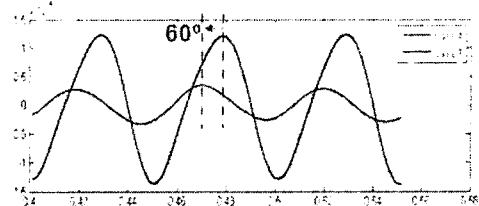
그림 18. 교체 전후의 축 진동 위상 변화
