이천 냉동창고 화재분석을 통한 제도개선방안 연구

A Study on Enhancing Institutionalization on the Fire Analysis of the Warehouse at Icheon City

정태호* · 박상현** · 김희규***
Jung, Tae Ho · Park, Sang Hyun · Kim, Hee Kyu

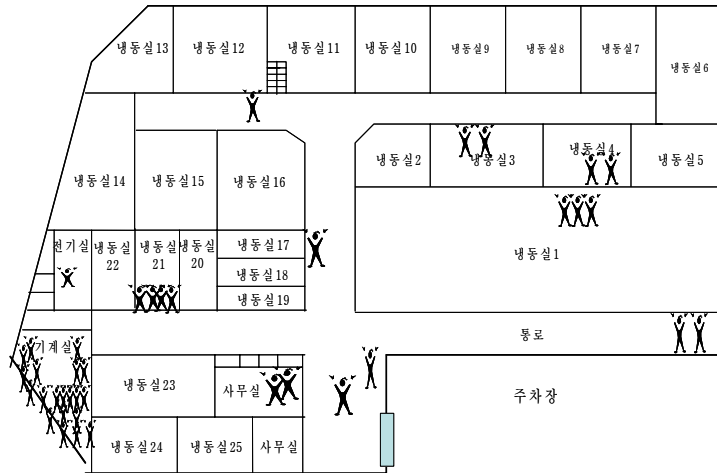
그림 1. 화재당시 상황도

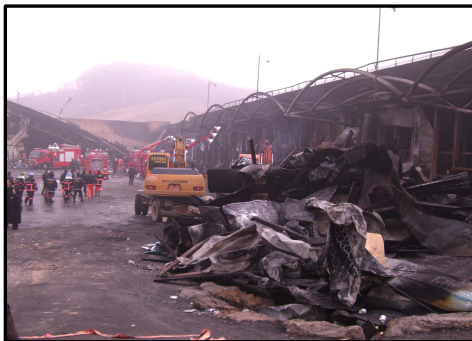
그림 2. 화재현장 (지하층)

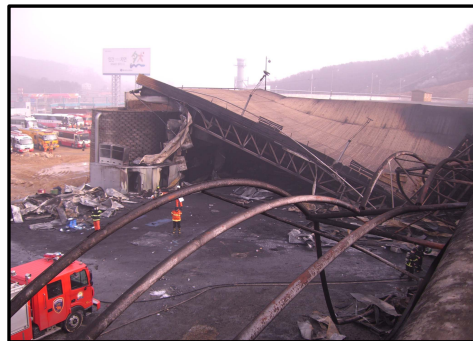
그림 3. 지붕트러스 붕괴

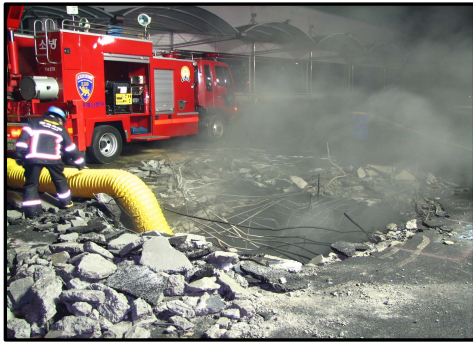
그림 4. 지상천공 후 배연

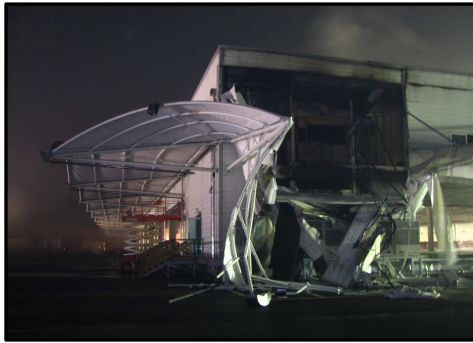
그림 5. 지상 1,2층 배연구 부분 화재

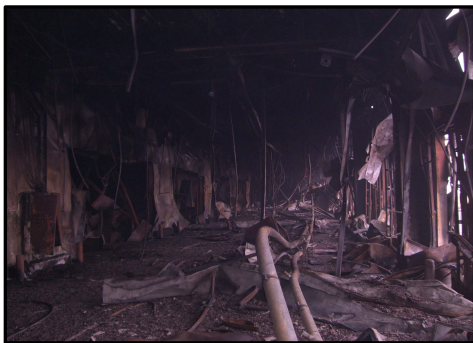
그림 6. 내부통로 부분 화재현장

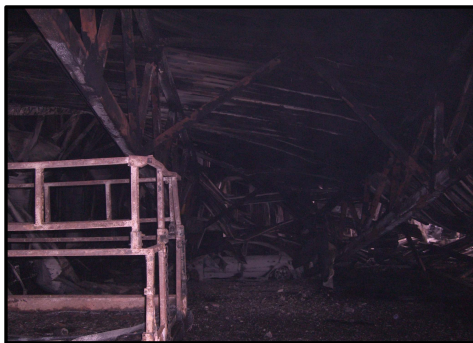
그림 7. 냉동창고 내부 화재현장

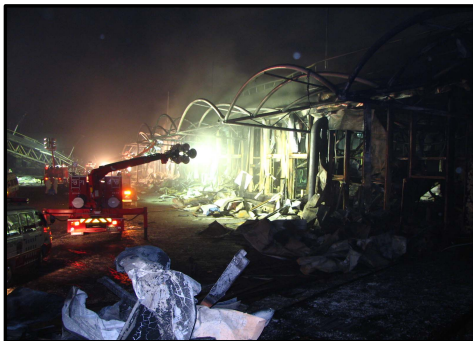
그림 8. 지하 1층 인명구조 현장

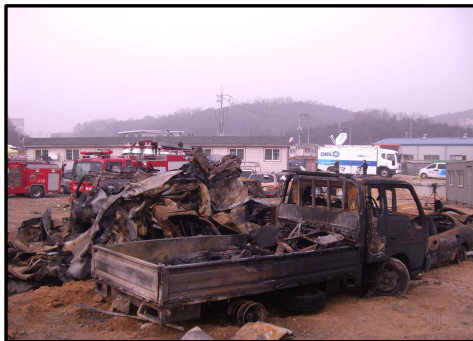
그림 9. 외부 주차차량 전소
