P-02

승례문 화재사고 실물 재현 실험

The Real-Scale Reproduction Experiments of Sungnyemun Fire Accident

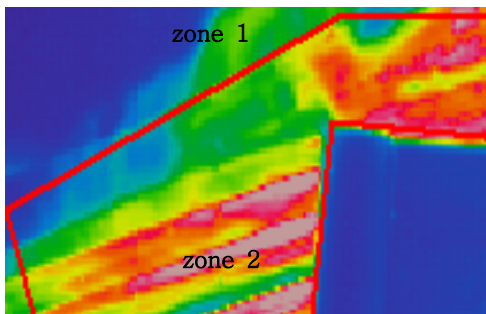
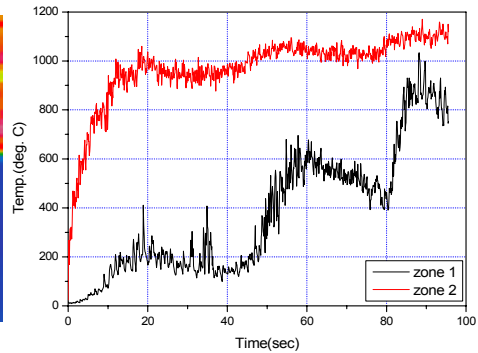
그림 4. 열화상 측정 결과(화재발생 이후 누각 내부 소화 이전)

실험결과를 그림 4 ~그림 6에 나타내었다. 시너가 담긴 페트병 3개에서 화재가 발생한 이후 20여초가 경과하고 나서 바로 천정부 적심부근에 화재가 전이됨이 확인 되었으며, 이때 열화상 카메라에 의한 표면의 온도는 약 1,000℃를 상회하였다. 천정의 적심부근도 화재 발생후 약 1분이 지난 후 약 600℃의 고온상태에 이르게 됨이 관찰되었으며, 1분 30여초후 최성기에 도달하여 바로 누각부분의 소화를 진행하였다.

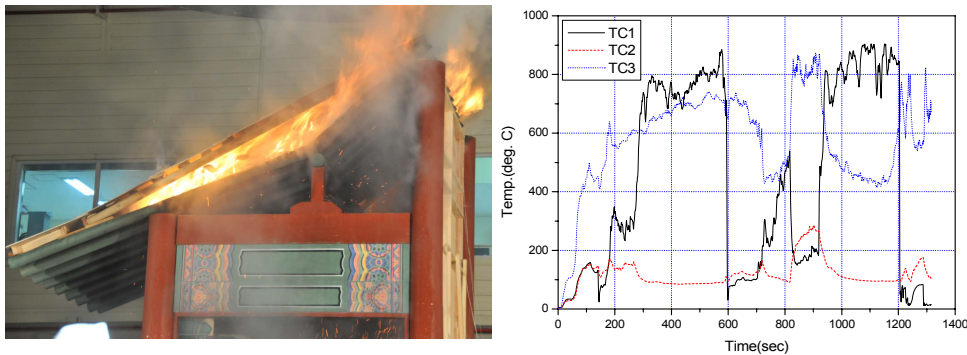
그림 6. 적심부 열전대 온도 계속 결과

이후 그림 5에서 보는 바와 같이 누각에 완전한 소화가 이루어진 이후에도 적심부근에서는 계속적인 화재가 진행되어 표면온도 600~680℃를 유지하는 것을 볼 수 있었으며, 화재가 지속적으로 천정내부의 적심을 따라 진행되어 2차적으로 적심부분의 소화를 실시하였다. 적심 내부의 화재 전이 양상은 그림 6에 보이는 내부 열전대 결과를 보면 확실히 알 수가 있다. 전면의 설치한 열전대(TC 1)의 경우 진화작업의 진행에 따라 800℃까지 상회하던 천정 내부 온도가 소화작업후 20℃까지 감소하였다가 다시 적심 내부의 훈소상태에 있던 화재가 재전이 되어 다시 수분후 500℃까지 상회하고, 다시 재소화작업후 감소하였던 온도가 다시 소화작업 종료후 800℃까지 상승하는 패턴을 보여주고 있다. 또한, 적심 중앙부에 설치한 열전대(TC 2)의 경우 천정부의 기와 및 석회성분으로 인한 수분의 차단을 모사하기 위하여 설치한 내화보드 때문에 소화작업에 의한 물이

직접적으로 전달되지 않고 계속적으로 훈소상태를 유지하고 있음을 확인 할 수 있다. 즉, 승례문의 화재는 시너의 폭발력에 의한 불길의 천정 내부의 적심부근에 닿음으로써 천정 내부의 화재로 전이가 되었을 것이며, 적심에 옮겨 붙은 화재가 훈소상태를 유지하면서 계속적으로 성장하였을 것으로 예측되었다.

끝으로 역사적 가치를 가지는 문화재의 경우 일반적인 건물코드와 화재개념과는 다른 관점에서 소방대책을 세우는 것은 매우 중요한 작업일 것이다. 특히 실험에서 보는 바와 같이 화재가 발생하고 난후 수분이 지나게 되면 이미 소화자체가 힘들어지는 특성을 가지는 목조건축양식의 문화재의 경우는 더욱더 초기 감지 및 초기 대응시스템이 절실히 요구될 것이며, 이러한 노력을 통하여 우리의 자랑스러운 문화유산이 후대에 온전하게 전달 될 수 있도록 하는 국가적인 헌신이 절실히 필요한 시점이다.
