## 대규모 절취사면의 설계와 안전진단에 관한 연구

### A study on the design and safety inspection of large cut-slope

**SYNOPSIS** : This study area show the complicated geological figure and some developed small fault area in southern of Korea. Because of insufficient investigation and design for the big slope, even the safety analysis by the specific institution, in the event, there were 6 times failure and 6 time safety analysis. After all, The height and remedial work cost of the slope became much bigger then early stage.

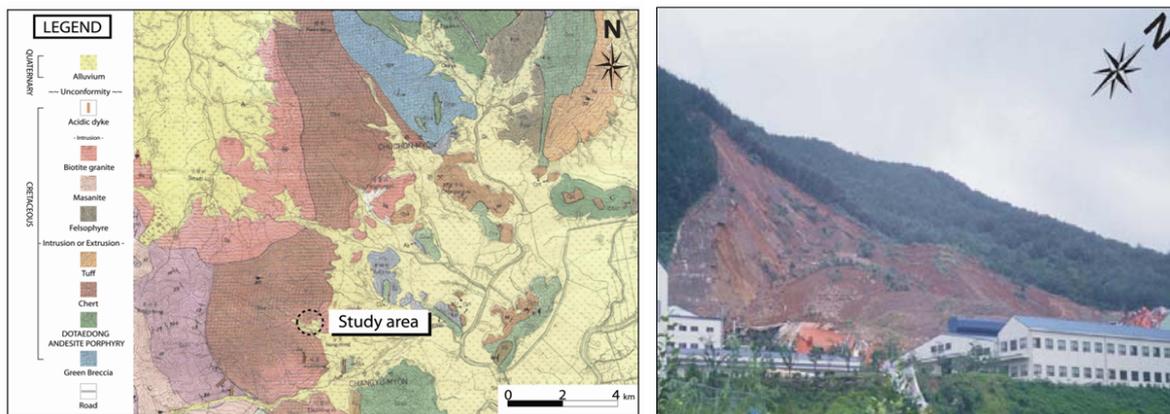
본 연구지역은 안산암 분포 지역이며 소규모 단층대, 핵석, 화강암의 관입 등으로 인하여 매우 복잡한 지질특성을 보인다(그림 1). 이런 복잡한 지·질 상태임에도 불구하고 불충분한 조사·설계로 인해 6차례 붕괴가 발생하였고 매 붕괴 마다 안전진단 및 설계변경이 이루어진 결과 높이 45m의 사면이 145m로 높아졌으며 당초설계에 의한 공사비의 8배까지 소요되었다. 이에 본 연구에서는 붕괴사례의 연구를 통하여 붕괴원인을 분석하고자 한다.

그림 1. 연구지역의 지질현황 및 전경 (KIGAM 1964)

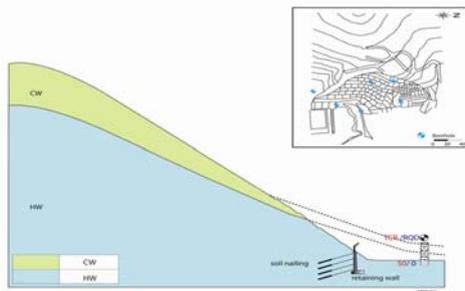
당초 사면설계(Kim 1995)는 해당 사면에서부터 50m 이격된 거리에서 수행한 시추자료를 바탕으로 HW 으로 추정하였으며 그에 따라 표준경사 1:1(45°)로, 사면의 높이를 45m로 설계하였다(그림 2).

그림 2. 당초 설계의 지질조사와 설계내용

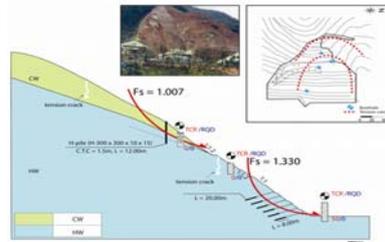
대상 사면의 사면하부 굴착공사 중 집중호우로 인하여 좌·우측부로 구분되어진 본 사면의 우측부에서 상부 사면의 안쪽과 바깥쪽에서 인장균열이 가로, 세로 방향으로 길이 160~270m, 폭 0.1~1.3m가 발생하여 1차 안전진단(Lee 1998)을 수행하였다(그림 3).

그림 3. 1차 안전진단의 지질조사와 설계 내용 및 현장사진

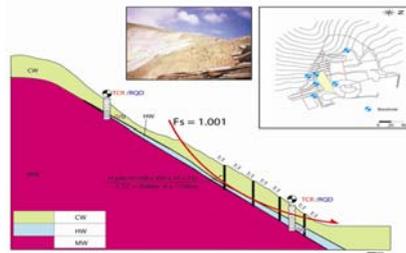
1차 붕괴가 일어난 후 당초 설계대로 사면공사 도중에 좌측사면부에서 붕괴가 발생하여 2차 안전진단(Kim 1999)을 수행하였다. 지하수가 하루에 4ton정도 토사와 암석의 경계면에서 용출되고 있었으며 사면 내에서 붕괴가 점차적으로 진행되는 것으로 조사되었다(그림 4).

그림 4. 2차 안전진단의 지질조사와 설계 내용 및 현장사진

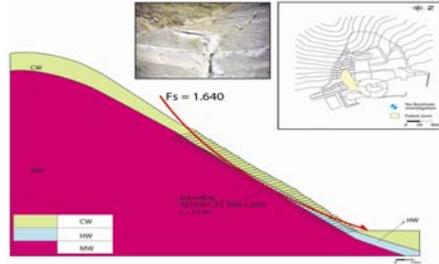
사면의 좌측부에서 2차 안전진단에 따른 보강이 지연된 상황에서 호우로 인해 상부 토사와 암석의 경계면에서 하루에 4ton 정도의 지하수가 용출되어 그 결과 사면붕괴가 2차 붕괴지역의 좌측부 쪽에서 폭 40m, 길이 70m, 깊이 4.5m의 크기로 일어났다(그림 5). 지표지질조사와 지구물리탐사가 2차 붕괴의 원인분석을 위하여 수행 되었는데, 그 결과 단층점토를 포함하는 단층대가 폭 0.5~2.0m로 사면 내에 발달하고 있으며, 이 단층대가 사면의 안정성에 상당한 영향을 줄 수 있다고 조사되었다(Kim 1999). 이에 반해 3차 안전진단(Chang et al. 2000)에서는 단층대에 의한 붕괴가능성에 대한 고려 없이 기존 시추결과만을 이용하여서 CW soil에서의 circular failure와 CW soil ~HW rock 경계면에서의 non-circular failure만을 고려하였으며, 토사층에 대한 soil nailing(12~18m)로 설계할 것을 제안하였다.

그림 5. 3차 안전진단의 지질조사와 설계 내용 및 현장사진

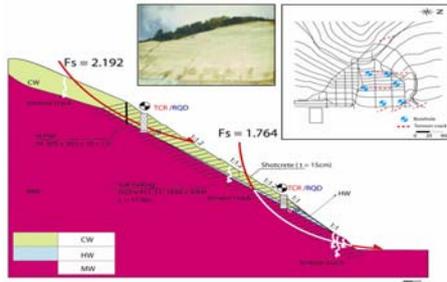
연속적인 붕괴가 보강공사 도중에 일어났으며, 인장균열과 미세균열들이 사면의 우측부 상부에 인장균열과 미세균열들이 발달하고 있는 것이 확인되어 4차 안전진단(Kim 2000)을 실시하였다. 4차 지표지질조사 시 핵석에 대한 존재를 언급함에도 불구하고 시추조사를 연암 1m까지, 핵석이 존재하지 않는 양호한 암반으로 판단해 수치해석을 수행하였다. 그러나 사면안정성 평가 시 원호파괴가 MW rock 하부의 지층까지 발생할 것이라고 가정하여 사면안전율이 높게 나왔다(그림 6).

그림 6. 4차 안전진단의 지질조사와 설계 내용 및 현장사진

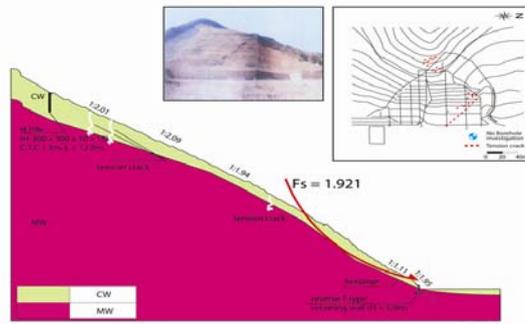
보강으로 시공된 역지말뚝과 우측사면 상부에 5~20cm의 인장균열, 50~120cm 단차가 연속적으로 발생하여 5차 안전진단을 수행하였다(Han 2001). 수치해석으로 표층에 토사에 대해 원호파괴만을 고려함에 따라 안전율이 비교적 높게 나와 적은양의 보강만이 제안되었다(그림 7).

그림 7. 5차 안전진단의 지질조사와 설계 내용 및 현장사진

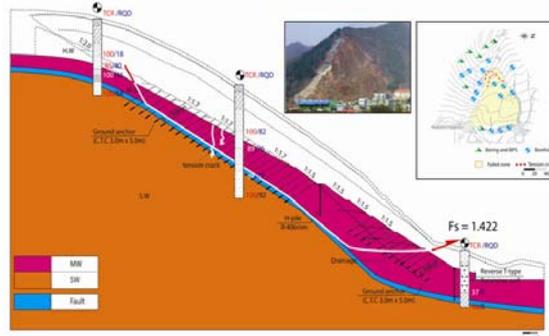
집중호우로 인해 높이 120m, 최대 폭 230m, 면적 34,000m<sup>2</sup>의 대규모 사면 붕괴가 발생하여서 6차 안전진단(Choi et al. 2003)을 수행하였다. 지표면 하부 30~35m에 대규모 단층대가 존재하는 것으로 나타나고 이 단층대에 충전된 단층으로 인해 직선적인 붕괴가능성이 높다고 판단하여 사면 경사를 1:1.7(30°)로 완화하고 보강으로 ground anchor 와 H-pile로 설계하였다(그림 8 & 9).

그림 8. 6차 안전진단의 지질조사와 설계 내용 및 현장사진

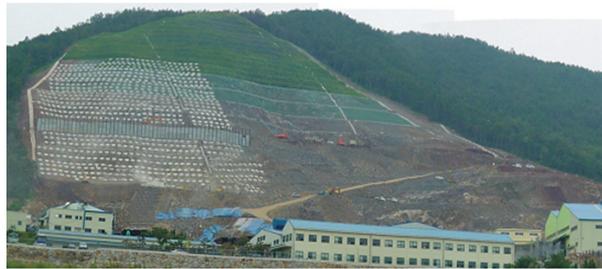
그림 9. 6차 안전진단에 따라서 수행된 사면경사 완화와 앵커시공 전경

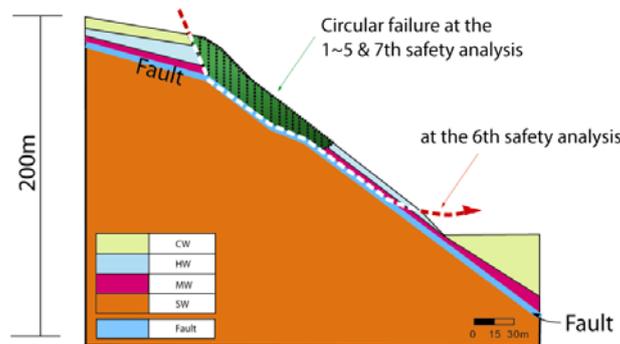
1~5차 안전진단 시 수치해석은 토사와 HW 암반에서 지하수위를 토층두께의 60%까지만 지정하여 원형파괴 또는 비원형파괴로 설계하였는데, 이는 우리나라의 사면설계기준인 지표면까지 분포하는 것과 차이를 보인다. 또한 단층대가 사면내 약 -30~35m심도에서 분포하여 직선파괴가 발생하고, 이때 지하수위는 Jewell(1999)이 추천한 것과 같이 토층두께의 100% 지표면까지 적용하였다. 그 결과 건기시  $F_s=0.957$ , 우기시  $F_s=0.393$ 으로 건기시에도 위험한 것으로 드러나 집중호우로 인한 천재지변은 아닌 것으로 판단된다(그림 10 & 11).

그림 10. 1차~7차 안전진단에서 사면안정성 수치해석 방법의 차이점(Lee et al. 2003)

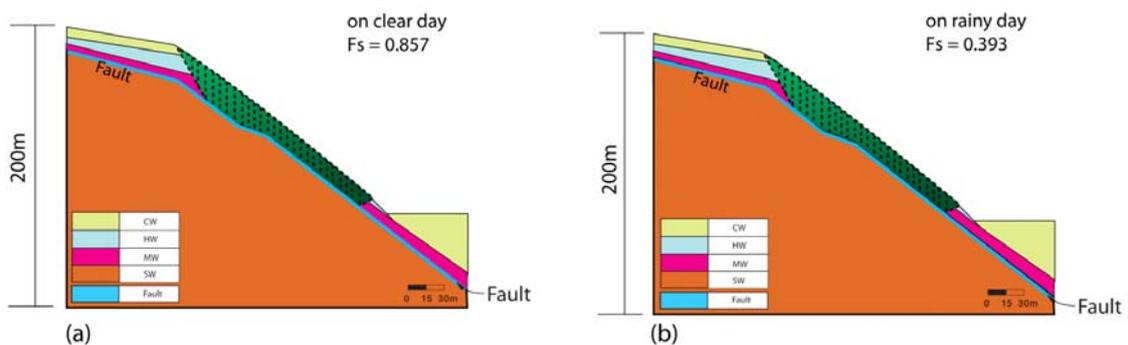
그림 11. 사면에 존재하는 단층대를 고려한 수치해석 결과(Lee et al. 2003)  
(a) 건기시(on clear day) 안전율  $F_s = 0.857$ , (b) 우기시(on rainy day) 안전율  $F_s = 0.393$
