케이슨 하부의 마찰저항 부족에 따른 케이슨 안벽 변위발생 사례연구 **A Case Study for Deformation of Caisson caused by Friction Shortage**

ABSTRACT : Deformation of caisson occurred during the backfilling behind the caisson and some caisson moved toward seaside. A series of site investigation were conducted to figure out various circumstances at site and also used to analyze the cause of deformation. The soil condition of backfilling is also investigated because dredged material was used as a backfill material. The friction angle of backfill is supposed to be lower than the estimated one which was used in design stage. To determine the cause of friction shortage, back analysis for sliding safety were carried out with considering the soil condition of backfilling. A remedial plan, re-rising and relocating a caisson with backfilling good earth after treatment of caisson rubble mound to achieve the safety for sliding was proposed as a best solution based on the back analysis results. Reform concrete structure including service gallery and crane rail was also considered with the remedial work to improve the cape line of caisson.

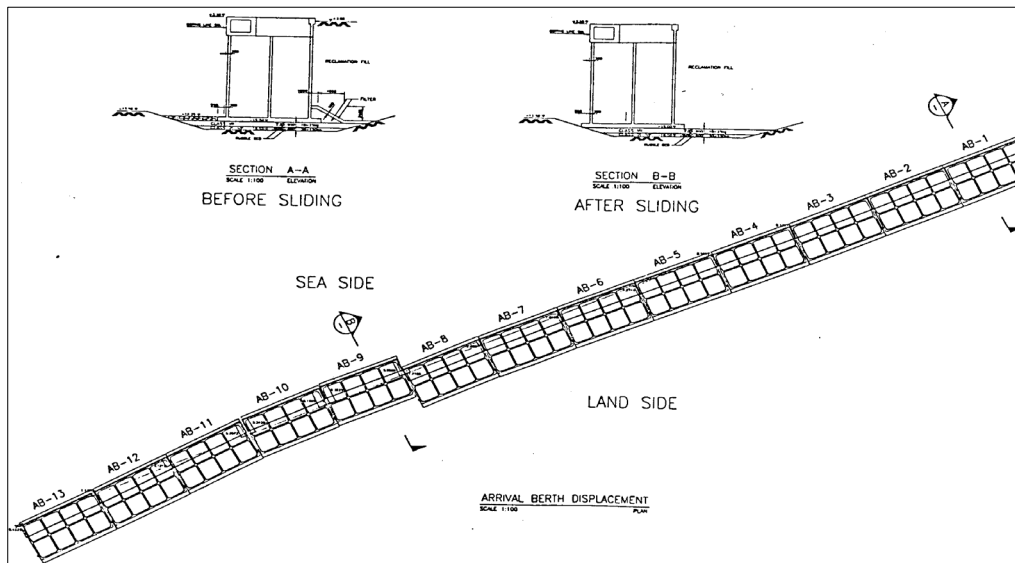
변위는 안벽 케이슨 13기중 9번째 케이슨(AB-9)으로 부터, 전단기로 연결되어 있는 좌우측 케이슨 10기가 함께 움직이는 변위가 발생하였다(그림 4 참조). 변위 발생 후 실시한 측량결과에 따르면 350m 길이 안벽 및 크레인 레일기초 중 275m 구간의 선형 변형이 발생하였다. 또한 일부 케이슨 저판의 Key Concrete 및 상부 Service galley가 파손되었으며, 케이슨 배면부 지반의 침하도 수반하였다. Rod를 이용하여 케이슨 전면부의 지표면고 및 연약퇴적층 두께를 확인한 결과 케이슨 전면부 지반고 상승이 확인되었으나, 케이슨 거치 후 장시간 발생된 유수저항으로 인하여 자연적 퇴적에 의한 것인지 혹은 변위발생에 기인한 현상인지는 명확하지 않았다.

(a) 케이슨 변위 현황(Arrival Berth Area)

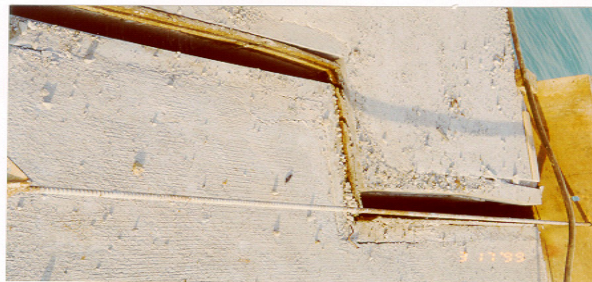
(b) Key Joint 변위상황
그림 4. 케이슨 변위 현황

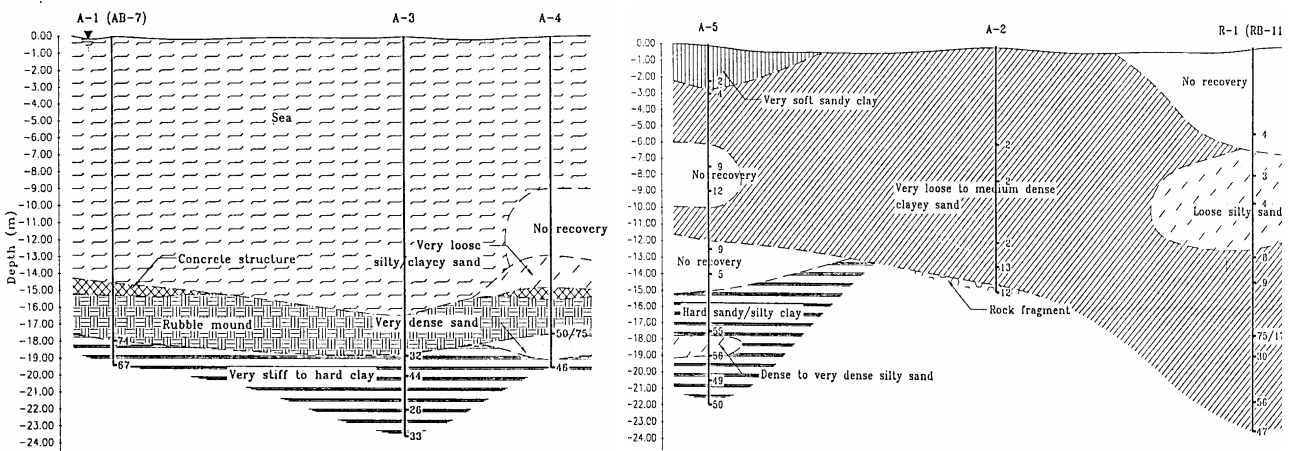
그림 6. 지층분포도

본 구간의 조사결과로 추정한 지층분포는 그림 6과 같으며, 현장조사결과는 표 3과 표 4, 그리고 그림 7에 정리하였다.

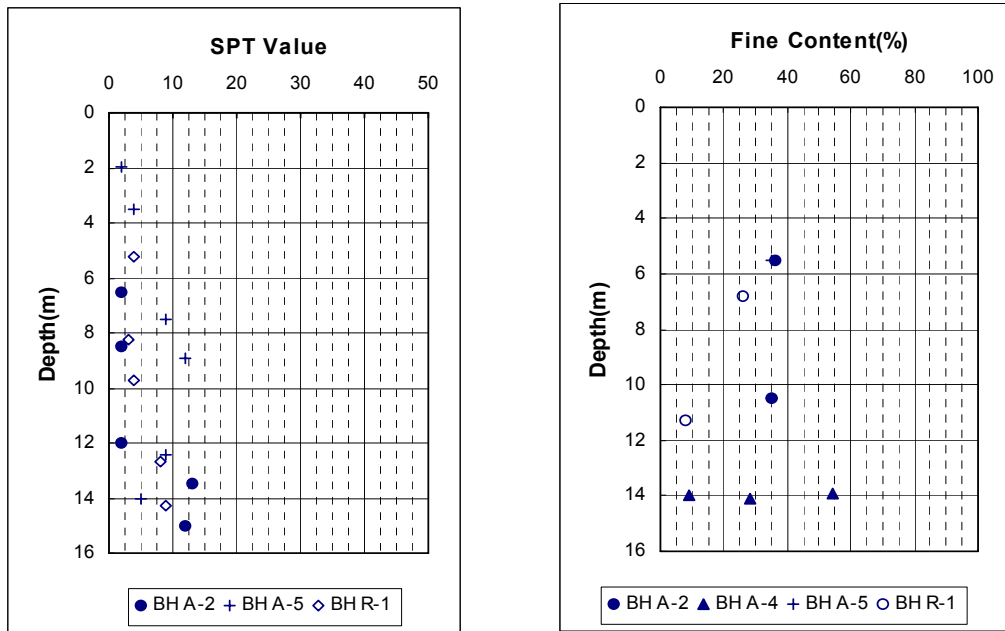
그림 7. 실내시험결과

(a) SPT Value

(b) 200번체 통과중량백분율

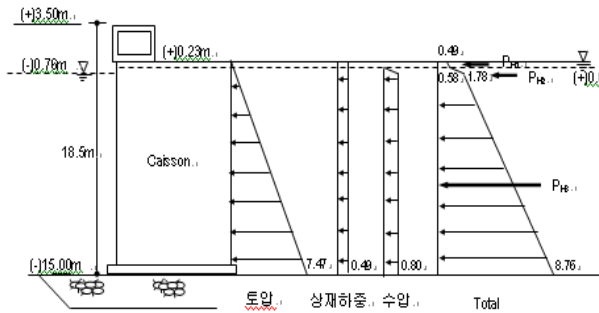
그림 9. 역해석시 하중조건

변위 발생의 주원인으로 추정되는 케이슨 바닥면과 기초사석체 경계면간 활동저항을 판단하기 위하여 역해석을 실시하였다(그림 9참조). 배면의 잔류수위는 변위발생 당일의 수위를 참조하여 (+)0.04m를 적용하였으며, 상재하중은 10kN/m^2 를 적용하였다. 그림 10은 상기 조건을 토대로 뒷채움토의 내부마찰각을 변화시켜가며 활동에 대한 안전율 변화추이를 살펴본 결과이다. 뒷채움토가 내부마찰각을 20° 로 가정한다면, 마찰계수가 약 0.3이 확보되지 못할 경우 활동에 대한 안전율이 1 이하가 되는 것으로 나타났다. 따라서 본 현장 케이슨 저면에서의 실제 마찰계수는 0.3 이하로 저감되었을 것으로 추정된다.

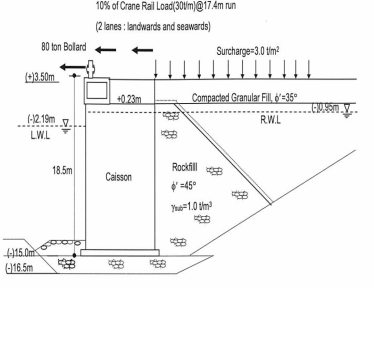
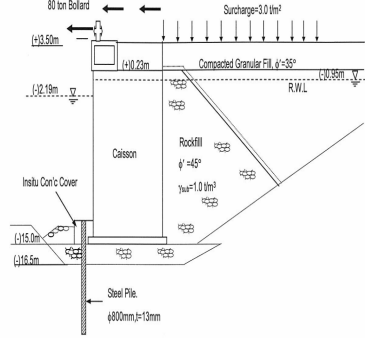
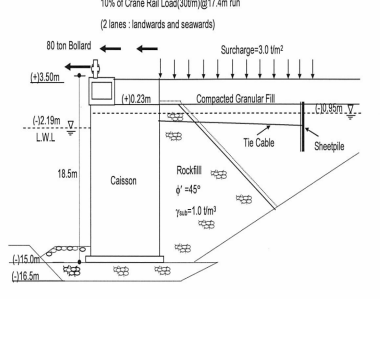
<p>특이 사항</p>	<ul style="list-style-type: none"> · 케이슨 재부상 후 케이슨 바닥과 기초사석층 재시공 · 재설치 후에는 충분한 마찰력을 발휘한다는 가정 하에 활동에 대한 마찰계수 0.5 적용 	<ul style="list-style-type: none"> · 역해석 결과를 참고하여 감소된 마찰저항 고려함 · 말뚝 향타를 위한 향타선 동원이 추가적으로 요구됨 · 말뚝과 케이슨 연결 작업이 수중에서 이루어져야 하므로 시공성이 떨어짐 · 케이슨의 변위발생을 보강하기 위해서 잔교식 안벽 등의 추가 보강안이 병행되어야 함 	<ul style="list-style-type: none"> · 역해석 결과를 참고하여 감소된 마찰저항 고려함 · 케이슨의 변위발생을 보강하기 위해서 잔교식 안벽 등의 추가 보강안이 병행되어야 함

변위 발생의 요인인 활동에 대한 안정성을 확보하기 위해서는 케이슨 저면과 기초 사석층 경계면 마찰계수(f)를 증가시키거나 외적 보강으로 활동저항력을 증대 시켜야 한다. 전자의 경우 케이슨을 채부상시키고 사석층 및 하부 원지반까지 재굴착하여 재시공을 하는 방법이 대표적이다. 외적보강으로 활동저항력을 증대시키는 방안으로는 케이슨 배면에 타이케이בל 등을 설치하여 부족한 활동저항력을 보충하는 방법과 케이슨 앞굽부에 역지말뚝을 시공하여 부족한 활동저항력을 보충하는 방법 등이 고려되었다. 위의 방안들을 종합적으로 고려하여 아래의 표 6과 같이 3개안을 비교하였으며, 현장여건에 적합한 최적안을 도출하였다.

안벽법선 개선시에는 케이슨의 안정성, 안벽법선의 직선 유지뿐만 아니라 적절한 작업성, 공사비 및 공기 등이 고려되어야 한다. 따라서 표 6의 채택 안을 기준으로 변위가 크게 발생한 5기의 케이슨(AB-9~AB-13)은 뒷채움토 및 속채움토 제거 및 재 부상시킨 후, 활동에 대한 마찰저항을 충분히 확보하도록 하였다. 그러나 AB-5~AB-8까지의 4기 케이슨에 대해서는 재 부상시킬 5기 케이슨 배면토 제거에 따른 절토구배를 따라 부분적으로 뒷채움토를 Rockfill로 변경하여 배면토압을 일부 감소시키고 케이슨 상단에 Mass Concrete를 추가하여 동시에 케이슨 자중을 증가시키는 방안을 채택하였다.
