보(고탄보) 철거에 따른 하천의 물리적 변화

Rivermorphological Changes in Rivers due to Small-Dam(Gotan-Bo) Removals

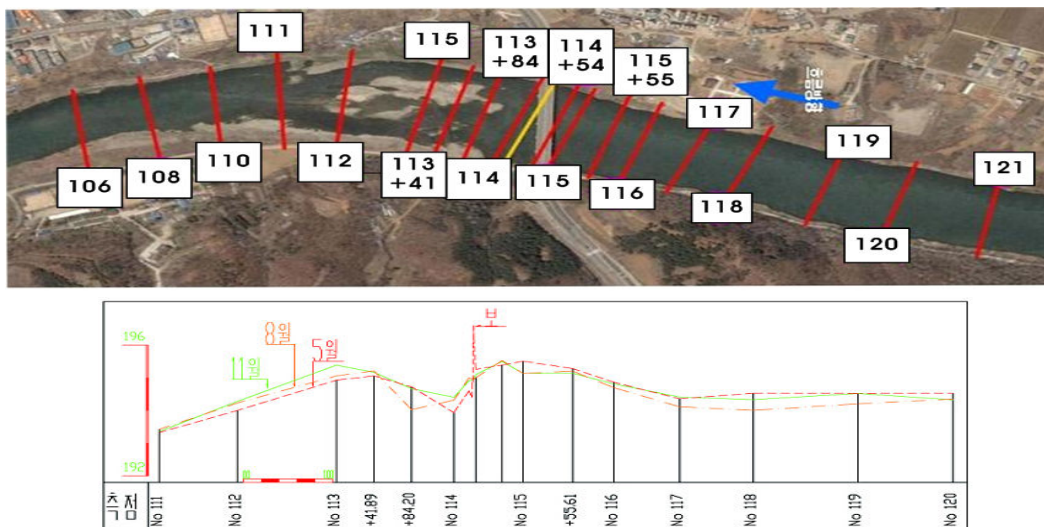
Fig. 3 측선단면 및 보 지점의 하천 평면형상과 종단 하상고의 변동량

고탄보 철거로 인한 하상변화를 파악하기 위해 Fig. 3에 나타난 것처럼, 상류 670m 지점에서 하류로 1.3 km 구간에 대해 횡단 측량 지점을 설치하여 철거 전과 홍수 후, 11월에 측량을 실시하여 하상고의 변화를 측정하였다. 측점은 기존 하천정비기본계획에서 사용한 번호를 기본으로 삼았으며, No. 114+22지점에 고탄보가 설치되어 있다.

실제로 보의 설치 및 철거에 따른 하상변동은 대상구역의 하상재료, 수리량 및 철거 시기와 방법 등의 다양한 요인이 복합적으로 결합하여 발생하므로 변화 양상이나 메커니즘을 예측하고 이해하는 것은 상당히 어렵다. 하지만 장기간 보가 설치되어 있으면 Fig. 3에서 볼 수 있듯이 하상경사, 하상형태가 보 철거를 전·후로 하여 전혀 다른 양상을 보일 것이고, 침식과 퇴적을 반복하면서 평형상태를 이룰 것이다.

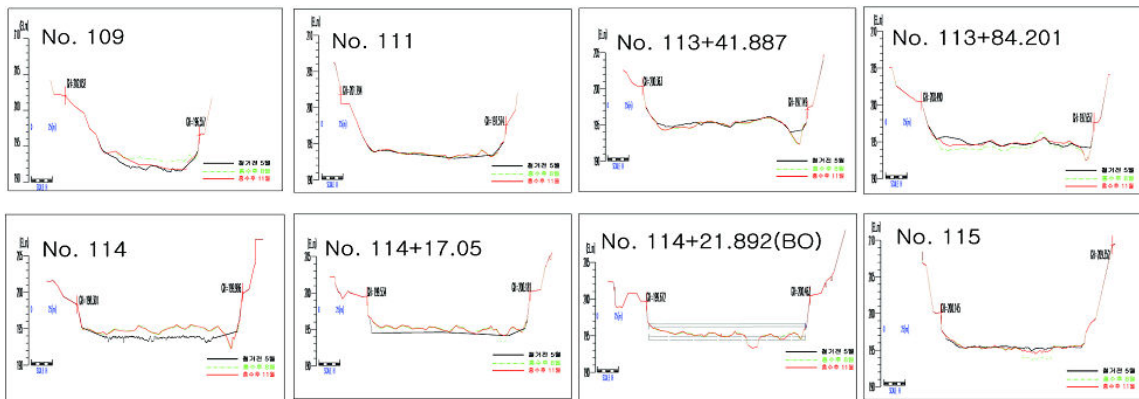
Fig. 4 주요 단면의 횡단변화

Fig. 4는 Fig. 3의 횡단면들 중에서 주요 단면을 선정하여 그 변화를 도시한 것이다. 보의 상·하류로 약 100 m 구간 내에서 가장 변동 폭이 큰 것으로 확인됐다. 또한 횡단면의 전체적인 변화양상과는 다르게 특정 부분에서는 극심한 세굴 또는 퇴적이 형성되기도 한다. 이는 단순한 흐름에서가 아니라, 공사로 인한 하상의 교란, 하천 준설 및 평탄화 작업 등 인위적인 공사의 영향으로 판단되므로, 보 철거를 시행하기에 앞서 철거 방법과 시기, 준설, 평탄화 등을 충분히 고려하여 시행되어야 할 것이다.

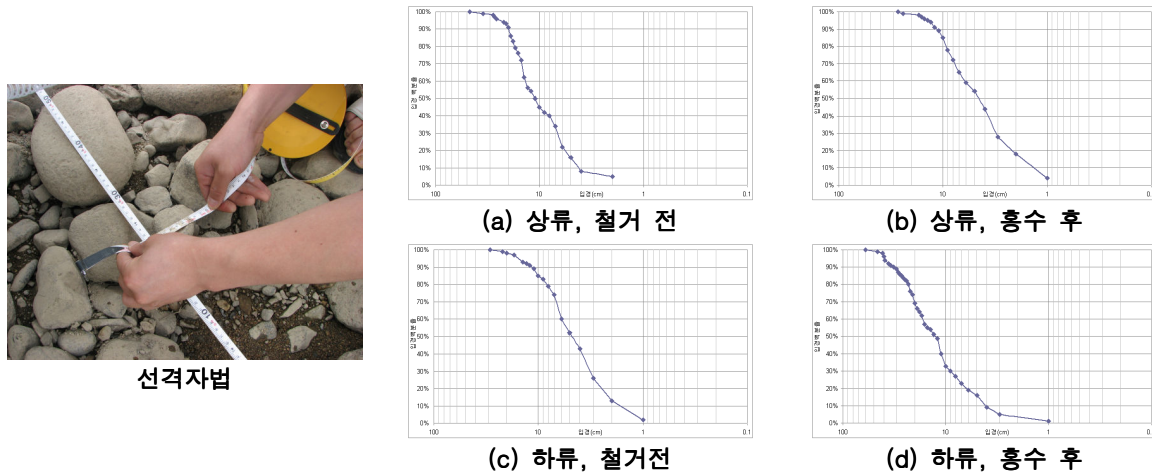
Fig. 5 보 상·하류의 철거 전, 후의 입도분포

Fig. 5는 상·하류에서 철거 전과 홍수 후의 입도분포를 나타낸 것으로, Fig. 5의 (a)와 (b), (c)와 (d)를 서로 비교한 결과 상·하류 모두에서 D₅₀의 크기가 홍수 전·후에 크게 변하지 않았다.

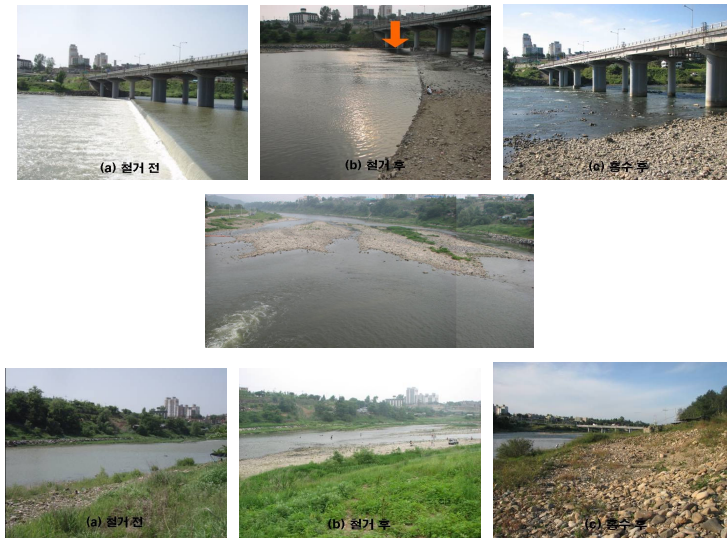
Fig. 6 철거 및 홍수 후의 하천변화(윗줄부터 M1, M2, M3)

한탄강 고탄보의 경우는 Fig. 6에서와 같이 보를 포함한 그 주변(M1)과 보 하류에 형성되는 하중도(M2)

및 하도 좌·우안에 사주가 형성되어 있는 곳(M3)을 선정하여 보 철거 및 홍수에 따른 하도 형상의 변화를 모니터링 하였다. 보의 철거는 수심과 유량이 커서 공사차량이 보에서 보를 걷어내면서 하천을 빠져나오는 방법으로 철거하여 우안보다 좌안의 하상이 높다. 이로 인해 철거 후에 흐름이 우안으로 편중되고 있다(Fig. 6b(M1↓)). 보 철거 후에 하천진입로로 쓰였던 흩더미들이 남아 있다가 홍수 후에 사라졌다(Fig. 6c(M1)). M2지역(Fig. 6(M2))은 자갈하상하중도 부근으로 육안으로 변화를 관측하기에는 별다른 변화를 보이지 않았고, M3지역(Fig. 6(M3))은 홍수 후에 홍수위가 형성된 곳에서 자갈이 쓸린 흔적이 있었다.
