# 자동차용 head lamp의 수밀원인 분석

## Failure analysis on the phenomenon of water condensing of automotive head lamp assembly

### Abstract

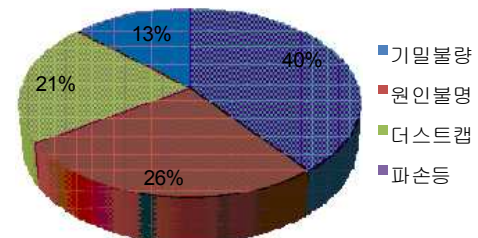
**Fig. 3** The major cause of leakage failures

설이 발생하는 곳은 크게 접착부, 더스트 캡, 파손 지점 혹은 특정한 누설경로를 알 수 없는 경우로 나타났다. 그림에서 볼 수 있듯이 누설은 약 40% 정도가 기밀부에서 발생하고 그 다음으로는 뚜렷한 침입경로를 찾을 수 없는 호흡구를 통해 발생하는 것으로 나타났다. 다만 호흡구로 인한 수밀불량은 차량모델별로 변경되는 모듈의 발열량 및 형상과 호흡구의 크기 및 위치 등에 따라 매우 유동적인 것이므로, 본 연구에서는 상대적으로 발생 가능성도 상대적으로 높고 대부분의 차량에서 공통적으로 발생하는 접착부 누설현상의 원인 규명에 중점을 두었다.

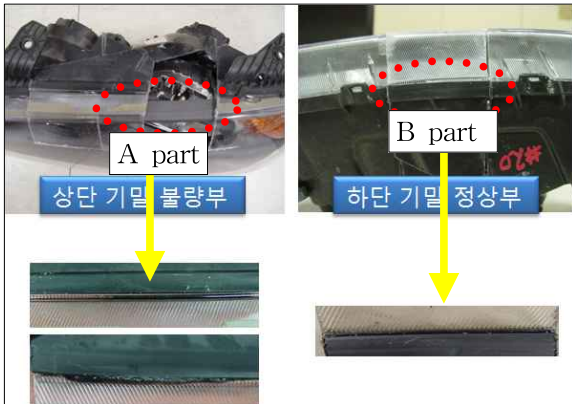
Fig. 4 Examine parts for investigating the cause of water condensing failure

고장분석은 간단한 밀봉검사를 통하여 고장부위를 확인한 후, 일반적 분석절차[덮개제거  $\Rightarrow$  외관관찰  $\Rightarrow$  절단  $\Rightarrow$  내측면 검토  $\Rightarrow$  결합부 X-CT 촬영  $\Rightarrow$  화학성분변화 검토  $\Rightarrow$  기계적 특성분석  $\Rightarrow$  고장재현 및 메커니즘 확정] 순으로 진행하였다. 고장원인 규명을 위한 검토 지점은 Fig. 4에 나타낸 바와 같이 사용 환경부하가 상대적으로 커서 밀봉불량이 발생된 상단부 A 지점과 작아 불량이 발생되지 않은 B 지점으로 정하였다.

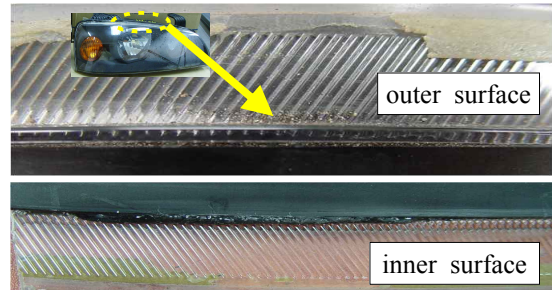
Fig. 5 Inside & outside photo around the leak point

고배율 실체현미경과 SEM 및 CT 장비를 활용하여 수밀발생부의 외적 특징을 상세히 살펴보았다. 먼저 밀봉불량이 발생된 A지점의 내측과 외측 모습을 Fig. 5에 나타내었다. 외부에서 살펴보았을 때, 밀봉불량 발생부위의 하우징과 렌즈

부는 2 - 3 mm 정도 벌어져 있었으며 이 벌어진 부위에서도 모래 등의 이물질이 관측되었다. 또한 이 접합면을 수평방향에서 바라보았을 때, 뒤쪽 케이스부분이 조금 부풀어 올라와 있음도 관찰할 수 있었다. 내측면은 에폭시 접착제가 다량 돌출되어 있으며 접착제 표면 형상도 분화구 형상처럼 상당히 거칠어 보였다. 이러한 형태는 다른 기밀불량 고품에서 공통적으로 발견되었다.

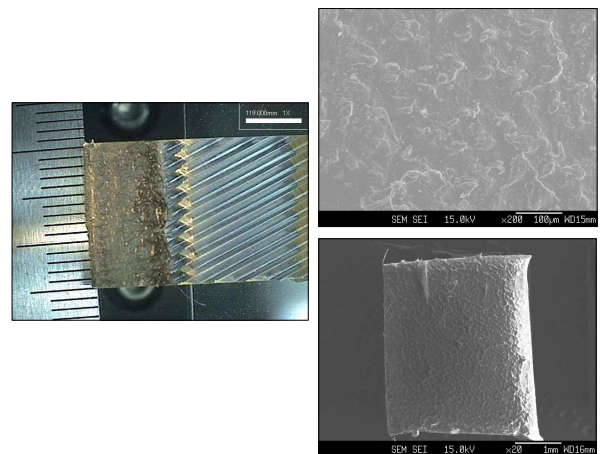
Fig. 6 SEM images of failed surface

PC 재료의 열악한 접착성능과 고장의 연관성을 검토하기 위해 밀봉불량이 발생된 표면의 SEM 이미지를 Fig. 6에 나타내었다. 그림에 보이듯이 PC재 측에서 계면파괴라고 간주 가능할 정도의 복합 파괴양태가 발생됨을 볼 수 있다. 비록 PC소재가 접착성능이 낮다고는 하지만 초기 대비 상당히 불량한 접착상태를 보이는 원인에 대한 면밀한 관찰이 필요할 것으로 판단된다.

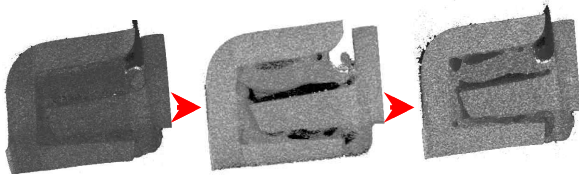
Fig. 7 CT images of leakage part

일반적인 외형분석을 통해서도 여전히 밀봉불량이 발생하는 경로의 파악이 어려우므로, CT를 이용하여 누설지점을 중심으로 한 결합부 주위의 실제 결합상태를 분석하였다. CT기기를 통해 분석한 모습을 Fig. 7에 나타내었다. 그림을 통해

물이 외부의 벌어진 면을 통해 유입되어 접합면을 따라 수평방향으로 이동 후 접착제 누출부위 끝으로 유출되는 것을 알 수 있었다. 즉 누설고장은 접착제 내부를 통한 것이 아니라 접착제와 피착제간의 공극부를 통해 발생된 것이라고 할 수 있다.

그러므로 누설의 원인인 접착제와 피착제 사이에 공극이 어떠한 메커니즘으로 발생되는지에 관한 점검이 핵심요소로 판단된다. 공극발생가능성이 높아지는 것은 근본적으로 열화로 인한 접착제 자체의 성능저하와 제품에 부가되는 열기계적 부하로 인한 접합부의 거동특성 때문이라 할 수 있다<sup>[4-6]</sup>. 따라서 추가적인 화학적 물성분석과 작동에 따른 결합부의 변형거동의 분석을 수행하여 하였다.

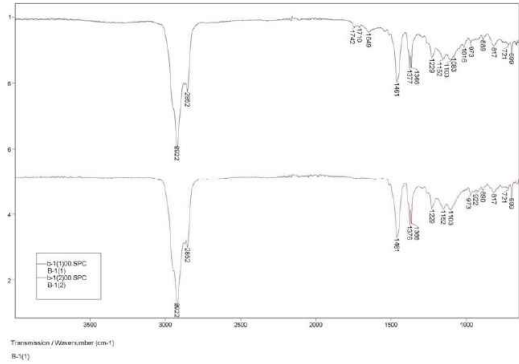
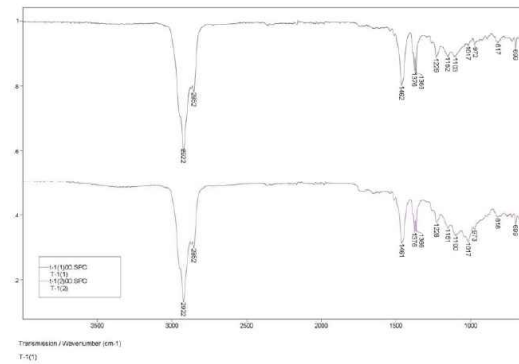
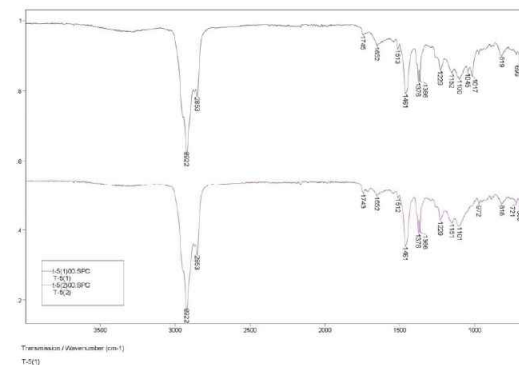
Fig. 13 IR-spectra of epoxy adhesive

접착성능의 열화과정을 살펴보기 위하여 FT-IR을 이용하여 기능기의 분포를 측정하였으며 그 결과를 Fig. 9에 나타내었다. 상단부 그래프는 PC

재 측에 있던 핫멜트의 기능기분포를 나타낸 것이며, 하단부 그래프는 PP 재 측에 있던 핫멜트의 FT-IR 측정값을 나타낸 것이다.

열화샘플 비교 결과, 헤드램프 하단부에 있어 열부하를 적게 받은 부위의 PP재 측의 핫멜트에서는 열화로 의심되는 IR 피크 변화가 관찰되지 않으며, PC재 측의 핫멜트에서는 열화로 추정되는 새로운 결합(ester, carboxylic acid, ether 등)이 약간 보인다. 이에 비해 큰 열부하를 직접 받은 헤드램프 상단부 지점에서는 PP재 측의 핫멜트에

서도 노화 및 열화로 추정되는 새로운 결합(ester, carboxylic acid, ether 등)이 확연히 보이며, PC재 측의 핫멜트에서는 열화로 추정되는 새로운 결합(ester, carboxylic acid, ether 등)이 아주 강하게 나타난다. 따라서 1742, 1710, 1649, 1016 피크를 에폭시 접착성능 노화 및 열화의 판단 인자로 사용 가능하리라 사료된다.

제품에 사용된 핫멜트는 열화가 진행됨에 따라 분자량이 바뀌는 것이 아니라 내부 분자간의 결합구조만 변경되면서 그 접착특성이나 기계적 물성이 변경되는 것으로 나타났다.

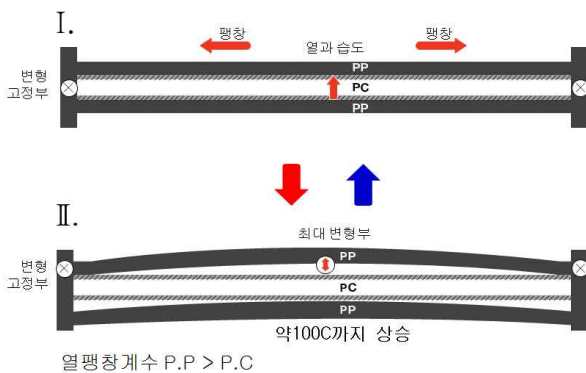
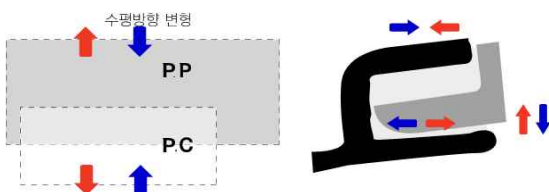
Fig. 14 Thermal behavior at bonding part as the operation

정상품과 수밀고장품 헤드램프모듈의 결합부를 측정된 결과를 바탕으로 온도상승에 따라 헤드램프모듈에서 결합부의 변형거동 개략도를 Fig. 10에 나타내었다. 모듈이 온도상승과 더불어 풍선이 부풀듯이 커지는 거동<sup>6)</sup>을 보일 때, PP재와 PC재의 열팽창계수 차이 및 내부 프레임에 결합되어 변형될 수 없는 조립특성으로 인해, 고정부 중앙에 있는 결합부에는 상대적으로 큰 변형스트레스가 발생되게 된다. 실제 계측을 통하여 이러한 요인으로 인해 밀봉이 정상인 제품의 결합부와 밀봉불량이 발생된 지점의 거동특성상 약 10배 이상[4 $\mu$ m]의 변형이 발생하는 것을 볼 수 있었다.

주기적 온도변화에 따라 피착제가 상호변형되며 상부중앙 결합부에서 접착제가 아주 얇게 부착되는 구역이 발생되고 이러한 구역에서 열화된 접착제가 피착제에서 분리되어 기공이 발생할 가능성이 충분한 것으로 사료된다.

기공발생을 억제하기 위해서는 접착제 자체의 개선과 결합되는 부분의 구조를 변경하는 방법이 있을 수 있다. 현 설계가 정상적인 제품제조시 품질문제가 발생되기 어렵지만, 고온공기가 직접적으로 접착부에 도달하는 구조로 되어 있는 등 장기간 사용시 발생하는 고장요인에 대처하기는 부족한 실정이다. 따라서 이를 보완할 적절한 개선책[i)PC재 결합부 처짐방지 라인 형성, ii)4면 결합구조로 형상변경 및 결속체결부의 턱 생성, iii)배열구조 개선 및 렌즈 상단부 개구부 가리개 설치 등]이 필요한 상황이다.

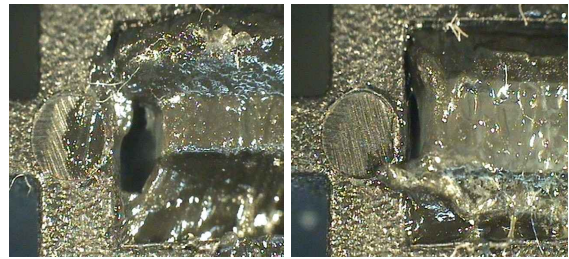
Fig. 15 Void generation test by EST as the ISO 9142

이와 같은 고장메커니즘이 실제로 발생할 가능성을 평가하기 위하여 현재 결합형태의 밀봉부가 온습도 사이클링 조건에 노출되었을 때, 기공이 발생하는지의 여부를 환경시험을 통해 재현해 보았다. 환경스트레스는 자동차용 접착제의 환경시험을 다루고 있는 ISO 9142의 접착제 환경내구성 시험 기준을 따라 수행하였다. 시험 후 기공이 발생한 시편의 모습을 Fig. 11에 나타내었다.

시험이 진행되며 시험초기와 달리 결합부에 기공이 생기고 표면은 약간 녹아 흐른 형태로 변화된 모습이 발견되었다. 사진은 각각 34사이클과 50사이클에서 발생한 기공의 모습이다. 모든 시편에서 기공이 발견되지는 않았지만 34사이클과 50사이클에서 기공발생시편이 다수 발견되었

이와 더불어 기공의 발생가능성을 만드는 요인으로 언급했던 PP재와 PC재의 어긋남 현상도 발견되었다. 초기 26사이클까지는 어긋남 현상이 크게 관찰되지 않았으나 34사이클 이후는 다수의 시편에서 이러한 현상이 관측되었다. 또한 고품의 IR분석을 통하여 접착성능 열화의 판단인자로 거론된 1742, 1710, 1649, 1016 피크의 발생여부도 살펴보았으며 34사이클 이후의 시편부터 이러한 경향이 보이는 것을 관찰할 수 있었다.
