배전용 폴리머애자 최적 교체기법 연구

최선규, 김주용, 정연하, 박철배
한국전력공사 전력연구원 배전연구소

Optimal replacement methods for distribution polymer insulators

Sun-Kyu Choi, Ju-Yong Kim, Yeon-Ha Jung, Chul-Bae Park
Power Distribution Lab., Korea Electric Power Research Institute, KEPCO

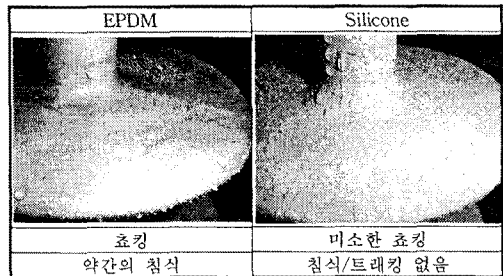
<그림 11> 가속열화후 시료의 발수성

육안 관찰 결과 EPDM 애자의 하우징 표면에 약간의 초경과 신품에 비해 상당한 발수성 저하가 있었으며, 물방라인으로 침식 흔적도 발견되었다. 하지만 실리콘 재질 애자의 표면 발수성 저하는 크지 않은 것으로 나타났다. 애자 양쪽의 금구부분에 약간의 부식이 진행되고 있었다.

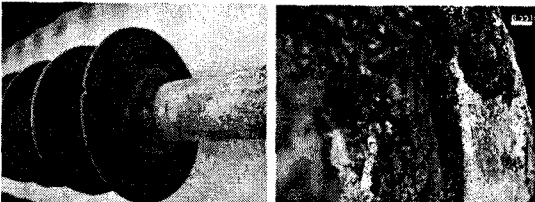
〈그림 14〉 1994년 설치된 제품 열화현상

현장에서 장기간 운전된 시료의 열화정도를 분석하기 위해 1994년 해안가에 설치되어 11년 6개월 정도 사용한 폴리머 현수애자 6개를 발취하였다. 발취된 폴리머애자는 초킹으로 하우징 표면에서 무기물이 많이 관찰되었으며, 표면 방전현상에 의해 일부 갯에서 침식이 진전되고 있었다. 또한, 금구와 접하고 있는 시스부분에서 침식 현상이 두드러지게 나타났으며, 일부 시료는 중간부분 시스에서도 침식이 진전되고 있었다. 그러나 코어의 노출이나 금구부의 수분유입 등과 같이 사용상 위험한 정도는 아니었다.

발취한 6개 시료에 대해 상용주파 건조심탁 전압을 측정할 결과 초기 기준치의 약 85% 정도의 심탁전압 값을 보였지만, 12년 정도 사용한 것을 감안하면 큰 감소는 아닌 것으로 판단된다.

그러나 발취한 모든 시료에서 침식이 관찰되었고, 표면이 완전 벗겨진 상태로 나타난 것으로 볼 때 수명의 종기에 근접했음을 알 수 있다.

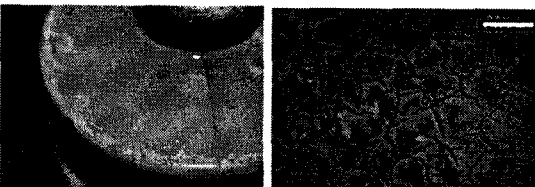
〈그림 15〉 1997년 설치된 제품의 열화현상

한편 1997년 현장에 설치된 폴리머 현수애자 12개를 발취하여 육안 관찰한 결과 10개의 시료에서 금구와 코어 부분에 많은 침식이 발견되었으며, 일부 애관표면에서 열화에 의한 손상흔적이 발견되었다.

금구와 코어 부분에 침식이 일어난 애자에 대한 인장 실험을 실시한 결과 모두 9분 이상으로 나타났다. 이상의 결과들을 종합하면 10년 운전기간동안 비교적 양호한 특성을 유지하고 있는 것으로 보이지만 일부시료에서 열화현상이 관찰되고 발수성이 현저히 저하된 점을 고려할 때 지속적으로 열화상태를 추적관리할 필요가 있는 것으로 판단된다.
