알루미늄 절연전선의 단선고장 특성 분석

김동명, 나동재
한국전력공사

The Characteristic Analysis of breaking failure on ACSR-OC Conductor

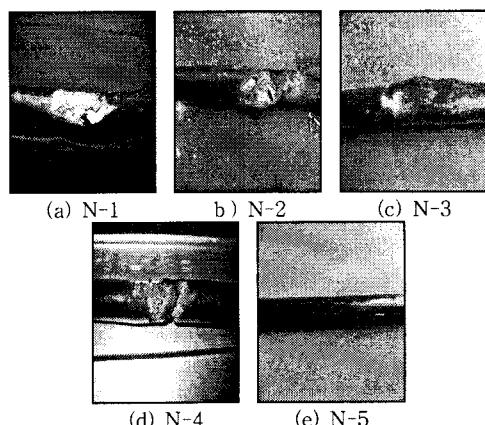
그림 1. 시료의 피복상태

시료는 부식의 정도, 표면상태에 따라 표 2와 같이 분류한 후 피복을 제거하여 KSC 3113의 5.4.3(인장하중시험)에 따라 인장시험기(Mechanical Strength Tester, Unitech™ Series)를 이용하여 소선의 기계적 강도시험을 실시하였다. 또한 도체의 단선원인을 파악하고자 금속현미경 (Metallurgical Microscope, 저배율현미경), SEM (주사전자현미경, Scanning Electron Microscopy)을 이용하여 표면 및 성분 분석을 실시하였다.

| 시료번호 | 사용년수 | 도체 부식정도 | 피복 상태 |
|---|---|---|---|
| N-1 | 10년 이상 | 전체 부식 | 1/2 정도 벗겨짐 |
| N-2 | " | 부분 부식 | 1/4 정도 벗겨짐 |
| N-3 | " | " | 변질되어 있음 |
| N-4 | " | 정상 | 트래킹흔적이 있음 |

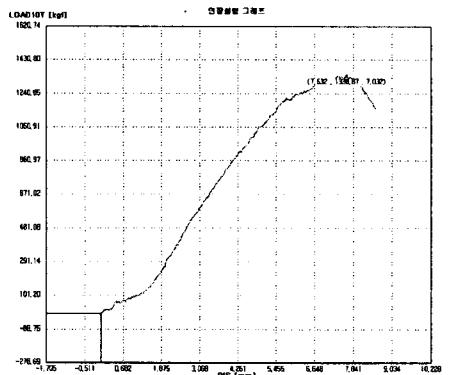
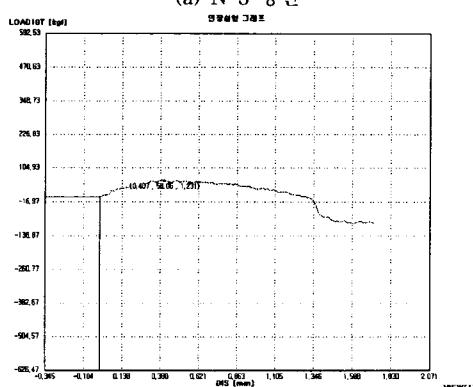
(b) N-3 심선
그림 2. 응력-변형 특성시험(N-3)

알루미늄 피복강선 KSD 2315에 따라 소선의 지름이 3.5mm일 경우 130 kg/mm² 이상의 인장강도를 요구하며 ACSR-OC 95의 도체는 2,360 kg/mm²의 기계적 특성을 만족시켜야 한다. 소선에 대한 인장시험 결과, 전선 피복이 벗겨지고 도체가 부식되어 있는 N-1, N-2에서는 도체의 인장하중은 기준값 이하로 측정되었으며 전선 피복이 벗겨지지 않았지만 도체 부식이 진행 중인 N-3 소선의 기계적 강도는 기준값 이하로 측정되었다.

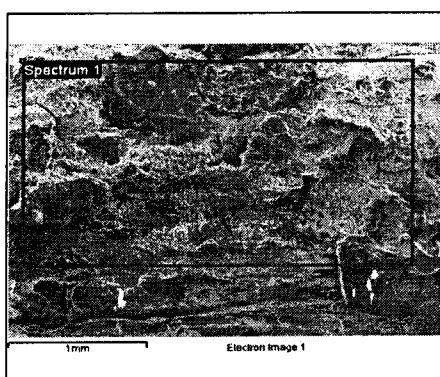
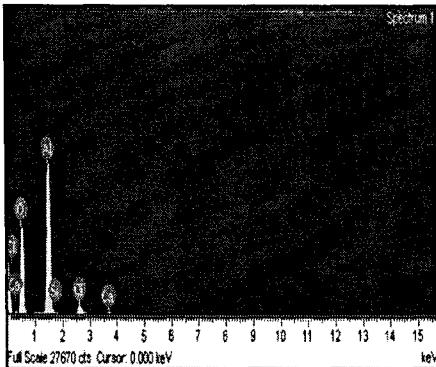
(b) 소선표면 성분
그림 5. SEM 분석(N-1)

부식된 소선의 표면에서 알루미늄 외 산소, 염소(Cl), 나트륨(Na) 등의 성분이 관찰되었으며 N-1~3의 시료에서 산소는 36~60 W%, 알루미늄 34~40 W%, 염소 1~3 W%가 검출되었다.

- 도체 표면에 부착된 성분은 도체의 원소인 알루미늄 외 산소, 염소(Cl), 나트륨(Na) 등이 조사되었으며 전선 부식은 염분에 의해 발생된 것으로 분석되었다.
- 해안지방에서 알루미늄전선의 단선은 간극 내부에 생긴 백색생성물($Al(OH)_3$)과 염소이온(Cl^-)이 잔재(残在)한 상태에서 놓축된 염소이온이 부식을 촉진시킨 것으로 판단된다.
- ACSR-OC 전선의 표면에 백화 또는 부풀음 현상이 관찰될 경우 전선의 횡진, 저항 발열 등에 의해 단선의 우려가 있으므로 주기적으로 점검하고 교체 계획을 수립하는 것이 바람직할 것으로 사료된다.

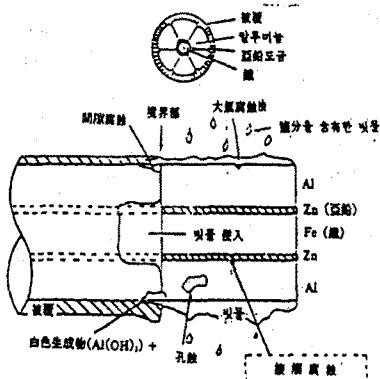
그림 6. ACSR-OC 전선의 전해 부식

ACSR-OC 전선은 알루미늄 소선의 사이에 강심이 중간에 들어있는 구조로, 강심은 내식성을 높이기 위해 아연도금을 한다. 따라서 ACSR 전선은 알루미늄, 아연 및 철 등 3가지 금속이 서로 닿아있는 구조로 되어 있어 전해질의 수용액이 존재할 경우 전지가 형성되어 전해부식이 일어나기 쉬울 것으로 생각된다. 알루미늄(Al)은 산성용액 중에서는 Al^{3+} 가 되고 알칼리용액 중에서는 AlO_2^- 로 용해하는 양성 금속 pH 4~8 사이에서는 알루미늄의 산화피막이 비교적 강하게 형성되어 부식이 없지만 pH가 4이하로 낮아지는 경우 피막이 쉽게 깨지고 산성수에 녹아 Al^{3+} 가 된다. 알루미늄의 이온화 경향은 아연이나 철보다 높기 때문에 ACSR처럼 서로 다른 재료가 접촉해 있어 여기에 산성 전해질이 채워질 경우 전지가 형성되어 알루미늄은 지속적으로 이온화되어 없어지고 이는 부식으로 나타난다. 특히 포항시처럼 오순이 심한 지역은 해풍에 의해 날라 온 염분에 의한 알루미늄 도체의 표면부식 발생이 우려된다. 또한 간극 내부에 발생한 백색생성물과 염소이온(Cl^-)은 벗물이 침투해도 흘러가지 않기 때문에 잔재(残在)한 상태에서 놓축된 염소이온은 부식을 촉진시키는 것으로 알려져 있다.
