154kV 주변압기용 가스차단기(GCB) 소손에 따른 원인규명과 항구대책 분석

전규남, 장문성, 옥광석, 남궁혁, 안주훈, 정재원
한국수자원공사

A Study on the cause and permanent measures on trouble of the GCB for the Main Tr. of Voltage, 154kV

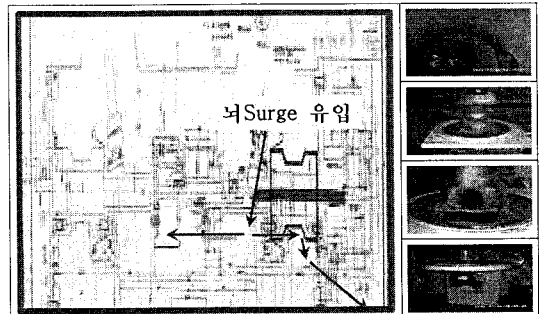
(그림3) 차단기 도면 및 지락으로 인한 내부탄흔발생 모습
사고 발생 당시 차단기의 과도한 개폐회수 및 장기간 사용으로 인한 절연조작봉의 절연약화가 진행된 상태에서 낙뢰로 인한 유도뢰에 의해 서지가 절연조작봉을 통하여 지락을 발생시켜 고장이 발생함.

2.2.2 : 한전보유 예비 차단기교 교체

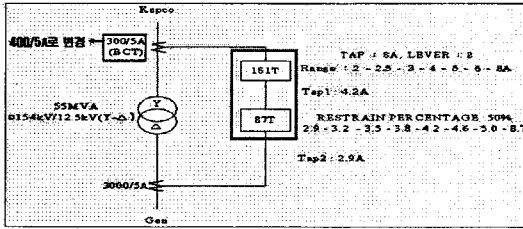
(그림4) 주변압기용 보호계전기결선 단선도

- 1) 한전보유 차단기 교체에 따른 보호계전기 탭정정
 - ▶ 고장차단기 BCT RATIO(300/5A)
 - ▶ 대체차단기 BCT RATIO(400/5A)

구분	타포	변경	
	(BCT 300/5)	(BCT 400/5)	
비율차동계전기 (87T)	고압측 TAP	4.2[A]	5.0[A]
	저압측 TAP	2.9[A]	4.6[A]
과전류계전기 (151T)	TAP	8[A]	6[A]
	LEVER	2.0	2.0

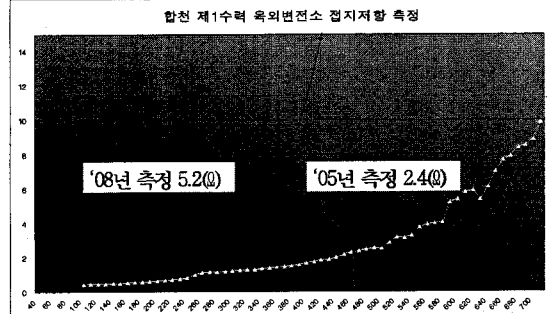
(그림7) 옥외변전소 접지저항 측정결과

합천댐 제1발전소의 접지저항 측정값(2005.12.13, 2008.10.03측정)을 목표 접지저항 값 0.71[Ω]과 비교해 볼 때 모두 목표값보다 높게 측정됨은 물론 2005년 측정값과 비교하여 2008년 측정값이 더 높게 측정되어 지속적인 관찰과 더불어 변전소내 접지보강이 필요하다고 판단됨.
(측정법 - 전위강하법, 측정선길이의 61.8%지점 측정)

구분	목표접지 저항값	측정값 ('05.12.13)	측정값 ('08.10.13)
접지저항(Ω)	0.71	2.4	5.2

이에 따라 합천댐 옥외변전소 낙뢰대책연구를 위하여 2005년 과 2008년 2차례에 걸쳐 접지시스템을 분석한 결과 목표 접지저항값 0.71[Ω]과 비교해 볼 때 매우 높게 측정되며, 증가 추세에 있음에 따라 지락사고 또는 뇌Surge 유입시 다음 표와 같이 대지전위 상승이 접촉전압 및 저압기기 내전압을 크게 상회함으로 지락사고 또는 썬지 유입시 발전설비 및 통신기기를 포함한 기타 전기설비에 심각한 손상을 유발 할 수 있다. 즉, 접지설비에 대한 보강이 필요하다고 볼 수 있다.
