154kV 전력계통 가스차단기 고장 분석

한국수자원공사

Fault Analysis of a Gas Circuit Breaker in the 154kV Power Line

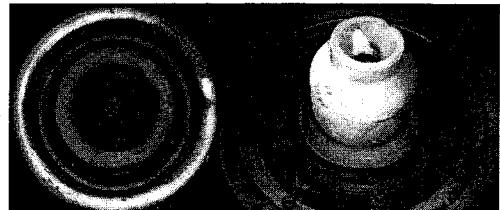
그림 5 고정접촉자(좌) 및 가동접촉자(우)
