고속철도 유리애자 파손원인을 위한 현장 진동 연구

김영석*, 송길목*, 방선배*, 김선구*, 류영태**
 * 한국전기안전공사 전기안전연구원, ** 한국철도공사

A Study on Field Vibration for Fault Cause Analysis of Glass Insulator on High-speed Railway

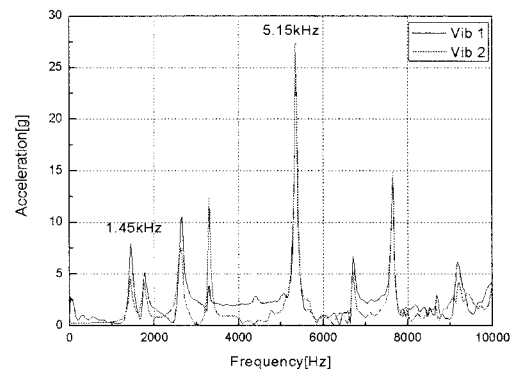
그림 2. 유리애자 1개의 고유진동
Fig. 2. The proper vibration of 1-glass insulator

그림 2는 유리애자 1개의 고유진동수를 나타낸다. 주파수 범위는 임의로 10kHz까지 설정하였으며, 고유진동수는 1.45kHz, 5.15kHz 등의 여러 주파수 범위에서 측정되었다. 그림 3은 경사애자의 고유진동수를 나타낸다. 그림 3에서는 진동 주파수의 범위를 2kHz까지 설정하였으며, 이는 현장 진동 특성과 비교하기 위해 1개의 유리애자 측정과는 다르게 하였다. 그림 3에서 경사애자의 고유진동수는 그림 2와 같이 여러 주파수범위가 측정되었으며, 최저 170Hz, 최고 1.5kHz로 나타났다.

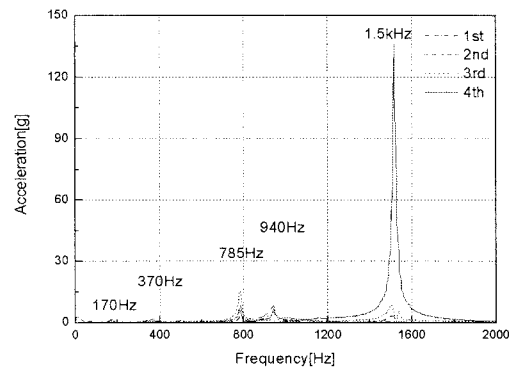
그림 3. 경사애자의 표면 고유진동
Fig. 3. The proper vibration of strut tube glass insulator

교량구간과 토공구간의 주파수 분석결과 두 구간 모두 경사애자의 수직방향(V1), 즉 상하진동에 의한 영향이 크며, 교량구간은 82.5Hz, 토공구간은 105Hz의 주파수가 나타났다. 그림 3에 나타난 경사애자의 고유진동수와 현장의 유리애자 표면진동(V3)을 비교해 보면, 공진주파수를 찾아볼 수 없었으며, 애자표면 진동의 진폭이 높지만 진동의 파괴누적에 의한 유리애자 열화현상은 발생하지 않기 때문에 파손의 가능성이 낮은 것으로 판단된다.

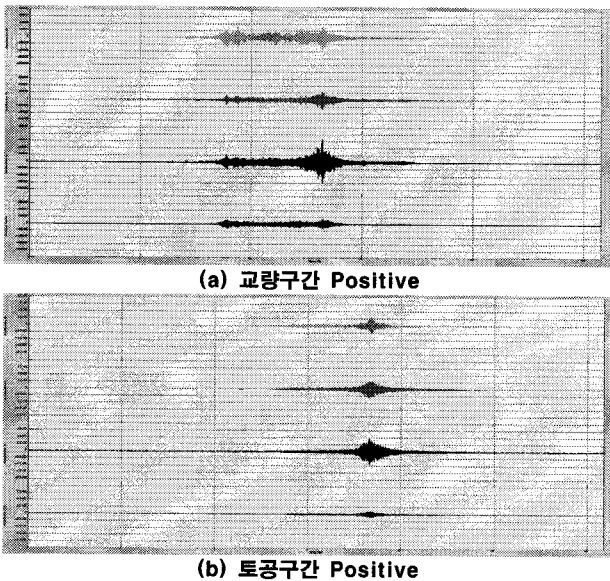
그림 5. 교량 및 토공에서의 현장진동

그림 5는 교량 및 토공구간에서의 고속열차가 지나갈 때의 진동 신호를 나타낸다. 그림에서 알 수 있듯이, 진동신호는 두 구간 모두 고속열차의 팬터그래프가 센서가 부착된 가선설비를 지나가는 순간 가장 큰 진폭을 가졌다. 그림 (a)의 교량구간에서의 진동신호는 그림 (b)와 비교해서 고속열차가 가속도계가 부착된 전주를 지나가는 순간부터 큰 신호가 감지되는 것을 알 수 있으며, 토공구간에서는 일정한 진폭으로 진행하다가 팬터그래프가 지나가는 순간 가장 큰 진폭을 가지는 것으로 나타났다. 이는 교량구간에서는 가선설비 주변으로 방음벽(차음벽)이 설치되어 열차의 진행할 때 바람, 진동 등이 모두 유리애자에 영향을 주는 것으로 판단되며, 토공구간에서는 주변에 장애물이 없기 때문에 주변 바람, 진동 등의 영향을 받지 않는 것으로 판단된다. 또한 경사애자에 받는 진동은 애자 표면진동(V3)의 진폭이 가장 큰 것을 알 수 있었다.

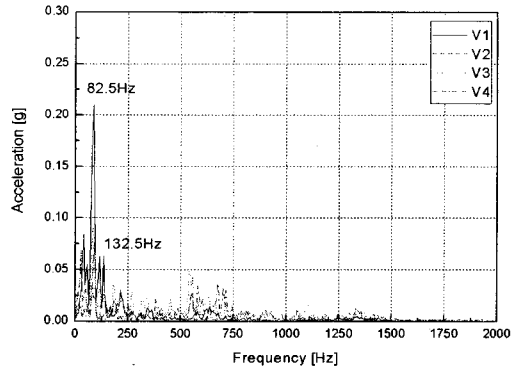
(a) 교량구간 Positive

그림 6은 그림 5의 교량구간 및 토공구간에서의 현장진동 측정에 따른 FFT분석 결과를 나타낸다. 주파수 분석은 진동이 감지되는 지점부터 시작하여 진동이 끝나는 부분까지 FFT 분석을 하였다. 그림 6(a)의 교량구간에서의 경사애자 각 부위의 진동 주파수 분석 결과를 살펴보면, 유리애자의 진동 진폭은 크지 않게 나타났으며, 수직방향(V1)에서 82.5Hz의 주파수 범

위에서 진폭이 가장 크게 나타나고 그 진폭은 약 0.21g의 값을 가졌다. 또한 수평방향과 가선설비에서의 진동 진폭은 크게 나타나지 않았지만, 애자 표면진동(V3)의 경우 진동주파수 범위가 저주파에서 고주파 범위까지 넓은 것을 알 수 있다. 그림 6(b)의 토공구간에서 유리애자 각 부위의 진동 주파수 분석 결과를 보면, 그림 6(a)와 같이 진동 진폭은 크게 나타나지 않았지만, 수직방향(V1)에서 105Hz의 주파수 범위에서 진폭이 0.175g의 값을 가졌다. 따라서 교량구간과 토공구간의 주파수 분석결과 두 구간 모두 경사애자의 수직방향(V1), 즉 상하진동에 의한 영향이 큰 것으로 판단된다. 또한 그림 3에 나타난 경사애자의 고유진동수와 현장의 유리애자 표면진동(V3)을 비교해 보면, 공진에 의한 파손과 관계된 공진주파수를 찾아보기 어려웠으며, 비록 애자표면 진동의 진폭이 높게 나타났지만 진동의 누적에 의한 유리애자 열화현상은 발생하지 않기 때문에 파손의 가능성이 낮은 것으로 판단된다.
