인도 전동차 차륜 프로파일 적정성 검토

The study of propriety of wheel profile for DMRC EMU

ABSTRACT

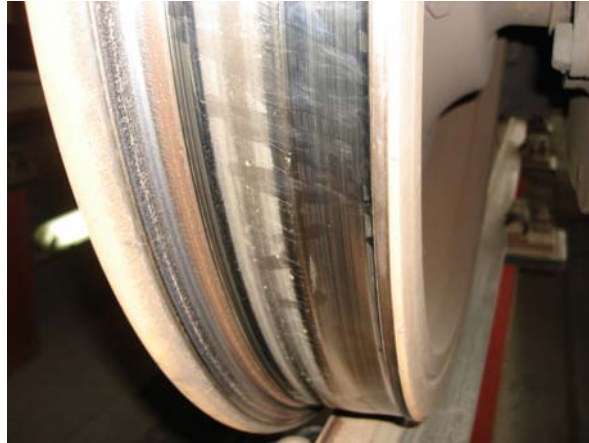
또한, 총 70 편성 중 66개 편성 차량의 차륜 재질은 IRS 93(인도 철도 규격)을 적용하였으며, 4개 편성의 차륜 재질은 UIC R7 차륜 재질을 적용하였다. 이상과 같이 다양한 차량 조건 및 운행 환경에서 공통적으로 발견된 사항은 DT car 차륜에 발생하는 Hair Line Crack, chipping, double step wear 등의 차륜 이상 마모로 M Car에서는 이와 같은 차륜 이상 마모가 발생하지 않고 있다. 차륜에 발생된 이상 마모는 아래의 그림 1, 2와 같다.

그림 1 차륜 이상 마모

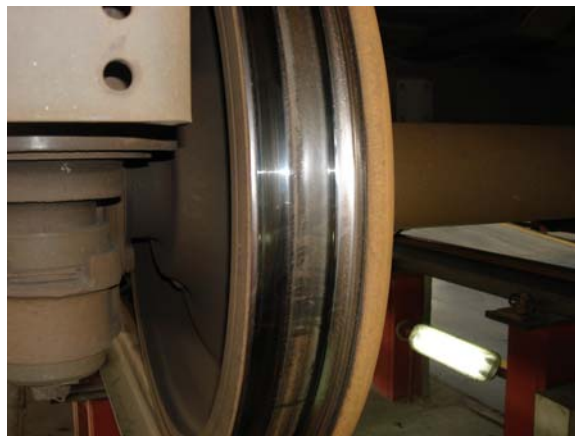
그림 2 차륜 이상 마모

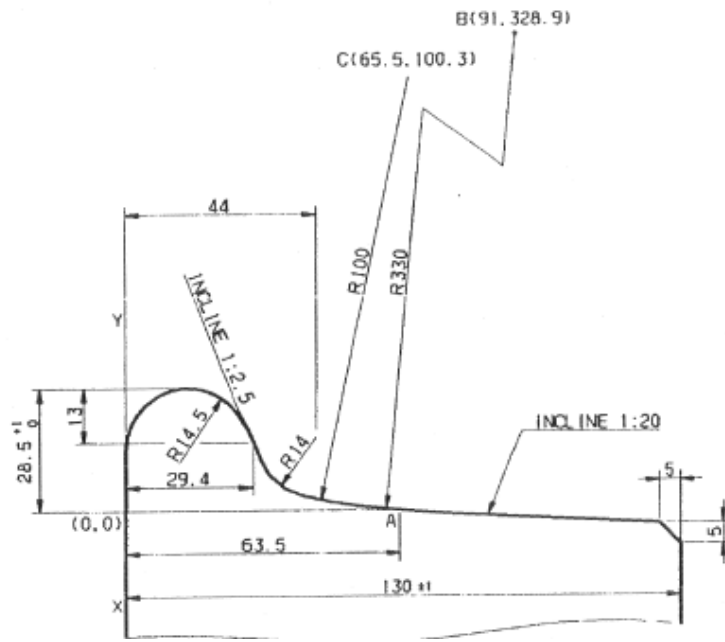
그림 3 차륜 프로파일-SK-91146

하기 그림 3은 DMRC로부터 제공 받은 차륜 Profile이며, 인도 국철에 주로 사용된 것으로 알려져 있다. DMRC로부터 제공 받은 SK-91146 프로파일의 치수 일부분이 명확하지 않다. 특히, R330 부위와 1/20 경사를 가진 직선 부위와의 연결 부위가 정확하지 않다. 추정 가능한 것으로 첫번째는 R330과 1/20 경사를 가진 직선이 접하는 것이며 두 번째는 A 위치에서 곡선과 직선이 변이하는 것이다.

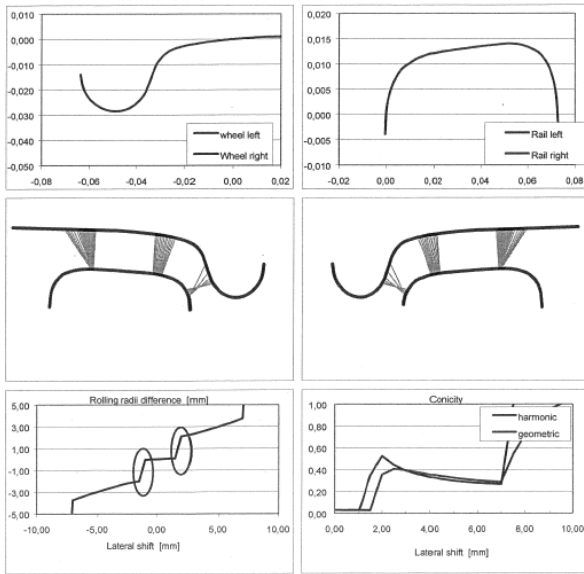
그림 4 Analysis of wheel/rail interface—theretical wheel / measured rail

- 1) DMRC에서 제공한 SK-91146 차륜 프로파일과 EN13715-P8 프로파일은 UIC 60-적정한 것으로 판단된다.
- 2) 상기 프로파일과 레일과의 결합은 UIC S1002 프로파일보다 좋은 결과를 가져왔다.
- 3) 일정 구간에서, 차륜 프로파일은 레일과 조화를 이루지 못하고 있으며(그림 4 참조) 이 구간에서의 높은 전후 방향 힘은 ΔR 함수에 의하여 발생한다.
- 4) 높은 전후 방향 힘은 Hair Line Crack의 발생 원인일 수 있으나, 다른 요인에 의하여 Hair Line Crack이 발생할 수 있음을 배제할 수 없다.
- 5) DT car에 발생한 Step Wear는 차륜과 레일의 접촉에 의하여 발생한 것으로 판단하기 어려우며, 발생 원인에 대해서는 추가적인 조사가 필요하다고 하겠다.
