한국형 경량전철시스템의 유지보수 이력에 대한 평가

A Evaluation of Maintenance History for K-AGT

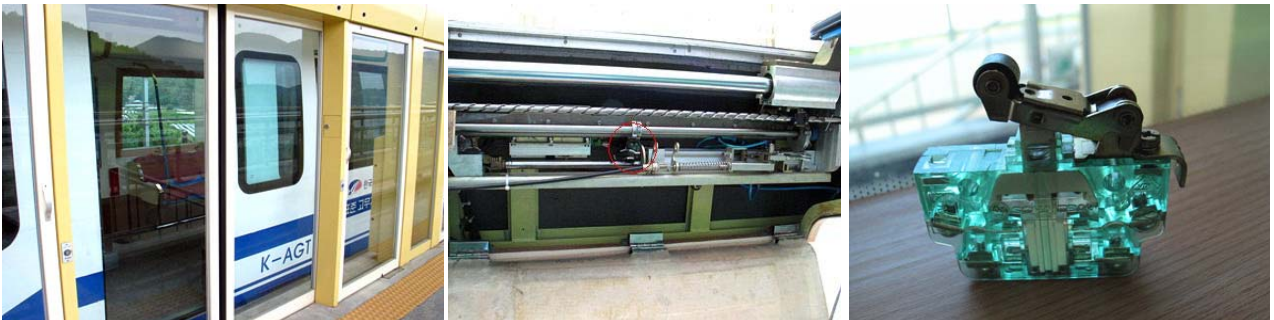
고장현상은 선로 점검 및 DIA 운영을 위해 차량이 D역사에 정위치 정차(결합중) 일 때, 차량도어는 개폐동작하고 PSD는 동작을 하지 않았다. 이에 대한 고장영향으로 차량도어 상태가 TCMS로 전달되어 차상 CBTC로 전달되도록 되어 있는데 도어는 정상작동하지만 차량도어(MC1. 1-2) 리미티드 스위치 접점 불량으로 인해 도어 신호가 DIR1 계전기에 정상적으로 전달되지 못해 'All Door Close' 신호가 스크린도어가 작동이 되지 않고, 무인 DIA운영 자체가 불가능한 상태가 되었다.

그림 1 도어는 열렸지만 스크린도어는 닫힌 상태

이에 대한 조치내용으로 차량 도어(MC1. 1-2) BY BASS 후 도어 All Door Close 신호(DIR1 계전기)가 차상 CBTC로 정상적으로 전송됨을 확인하고, 시험적으로 무인운전모드 운영을 하여 정상적으로 운행되는 것을 확인하였다. 차량 도어 리미티드 스위치 교체 작업 중에 MC1. 1-2 리미티드 스위치의 연결선이 단락된 것을 발견하고 연결조치 후 도어 및 신호전달이 정상적인 것을 발견하여 리미티드 스위치 교체로 문제를 해결하고, 정상운행을 확인하였다. 설계 반영사항으로 간단한 고장이지만 현장에서 원인 파악이 힘들었던 사례이다. 추후 같은 상황 발생 가능성을 염두에 두고, 고장 발생시에 빠른 조치를 취해야한다. 현재 실용화단계에서는 공기식 도어에서 전기식으로 설계를 변경하였다.

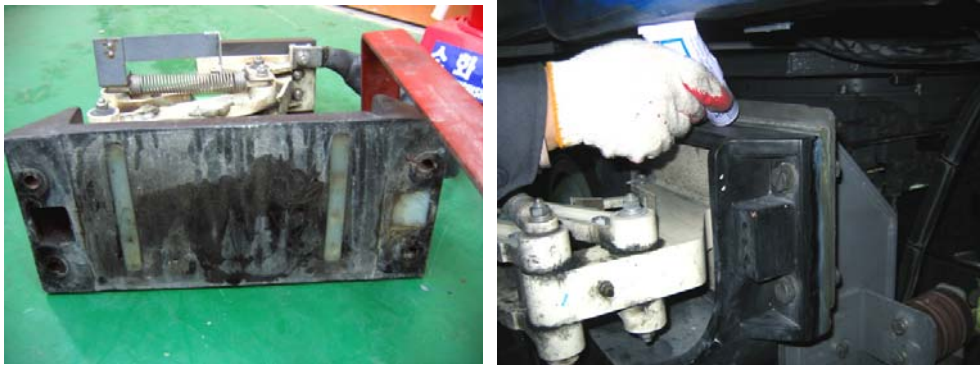
비로 인해 집전장치 절연판에 빗물이 스며들면서 누전되어 64p 동작이 일어났다. 고장원인으로는 조립하는 과정에서 집전자베어링 유착 및 방수처리 미흡으로 인해 발생한 것으로 분석되었다. 이에 대한 대책으로 집전슈의 볼트 취부부를 없애 마모한도를 증가 시키고 베이스의 재질을 FRP에서 BMC로 변경하여 내구성을 증가 시켰다. 기존의 K-AGT I의 경우 정극 집전장치가 휴즈박스 일체형으로 설계 되었지만 실용화 단계에서는 집전장치와 휴즈박스를 분리하여 정극 부극 집전장치의 호환이 가능도록 설계를 변경하였다.

그림 2 집전장치 방수처리작업

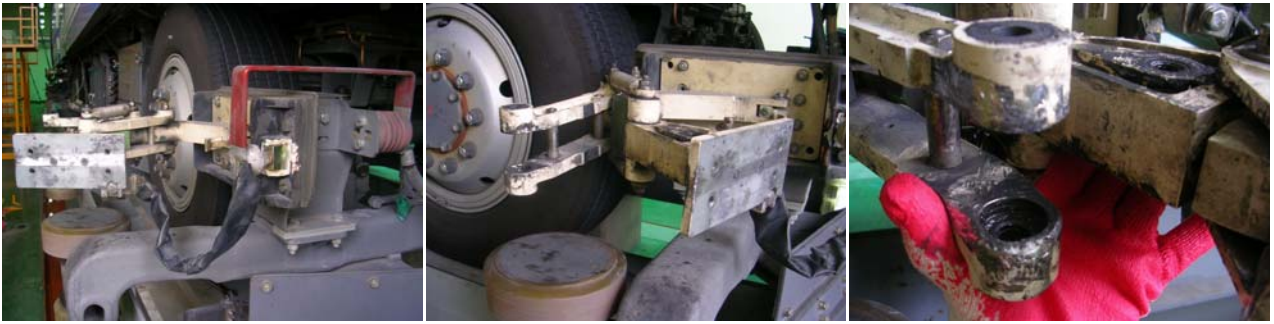
차량 운행 중 진동으로 인해 절연판과 집전슈 연결 링크 부분(STUD BOLT) 이완으로 너트 빠짐으로 인해 집전장치 일부가 이탈되면서 파손이 되어져 운행 불가능하였다. 개발품은 차량 진동으로 인해 집전장치 연결 링크 부분(STUD BOLT)의 너트가 쉽게 빠지는 구조로 되어 있어, 집전장치의 구조적인 문제로 인한 고장 재발 가능성은 여전히 남아 있다. 따라서 설계구조변경 및 부속품변경으로 이를 미연에 방지하여야 하겠고, 차량 집전장치의 구조변경 후 교체의 필요성 요구된다.

그림 3 파손된 집전장치 및 집전장치 STUD BOLT 이탈
 결되지 않고 차량 운행 감속도에 의해 차량이 정지하였다. 현재 차량에 장착된 장치는 차량 내의 냉난방 장치를 시작으로 조명장치, 제어장치 등에 안정된 전력을 공급하는 정지형 보조전원장치(SIV)이다. 고장에 대한 1차 점검으로는 SIV 출력전압, 출력전류 체크를 하였고, 그 결과 기동시 출력전압, 출력전류 측정결과 이상없음과 부하급변(냉방가동, 컴프레서 기동)시에 출력전류가 피크성으로 나타나기는 하나, 고장이 걸린정도까지의 파형은 아님을 확인했다. 단, 냉방기 동작과 컴프레서 기동이 동시에 일어날 경우 보호동작을 할 가능성이 높다. 따라서 보호동작에 의한 SIV 기동 정지시에 비상제동을 신속히 할 수 있는 방법을 강구하여야 했다. 고장에 대한 2차 점검은 SIV 제어기 수리 및 프로그램을 수정(SIV-TCMS간 고장신호 추가, SIV-TCMS간 통신 I/F 변경)하였고, 고장시 비상제동이 동작하도록 조치하였다. 실용화에서는 한쪽 스택이 고장나면 다른 한쪽에서 회로구성이 가능하도록 이중계 구성을 하여 한쪽 계통이 고장나더라도 최소한의 전원공급이 가능한 이중계로 구성된다.

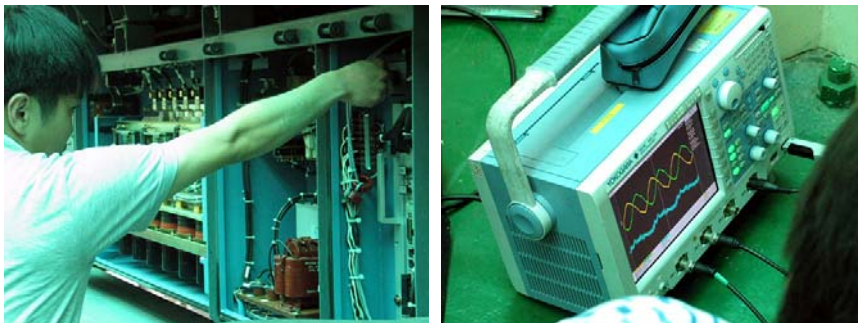
차량 운행 중 또는 정차 시 보조전원장치(SIV) 전원 OFF로 인해 차량 DIA 운행이 멈추는 현상이 발생하였는데 정확한 원인은 밝혀지지 않고 있다. 특히 차량 운행 도중의 SIV OFF 시에는 비상제동이 체

그림 4 보조전원장치(SIV) 출력전압, 출력전류 체크

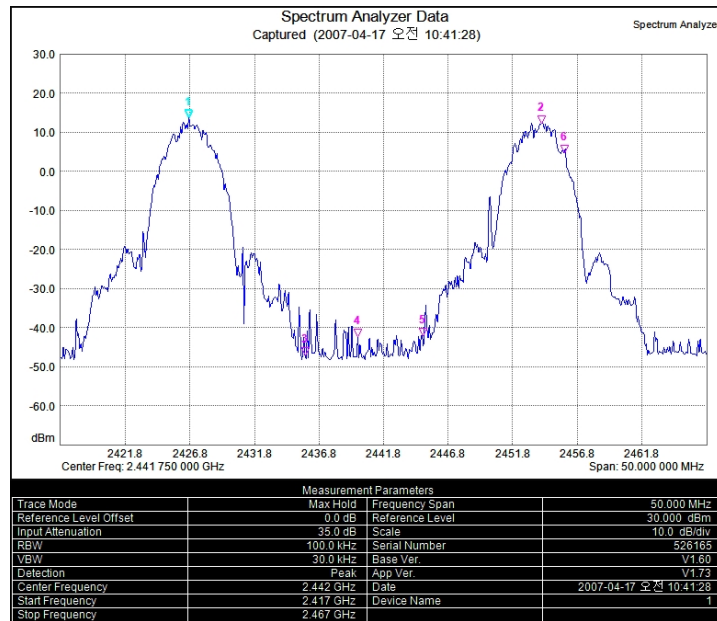
된다. 무선통신장치는 정보통신부로부터 실험국으로 허가 받아 운용되고 있으며 사용하는 주파수대역은 2.42475~2.45575GHz이며 출력은 500mW이다. 송신전력은 정통부로부터 허가받은 기준으로 사용되어야 하고 송신전력의 변화는 전체 통신기반열차제어시스템의 성능에 영향을 주기 때문에 무선통신장치의 출력을 측정 및 평가하였다. 측정결과 송신전력은 500mW (27dBm)에 근접하였고 무선통신장치의 RF회로에 정상적으로 동작함을 알 수 있었다. 그림 5는 WRS884의 무선통신장치 출력포트에 스펙트럼 분석기를 설치하여 측정한 전력밀도이다. 마커1의 값은 11.8 dBm 이었으며 RBW (Resolution Bandwidth)와 점유대역폭 3MHz를 고려하면 평균전력은

그림 5 WRS884의 스펙트럼 분석기 출력

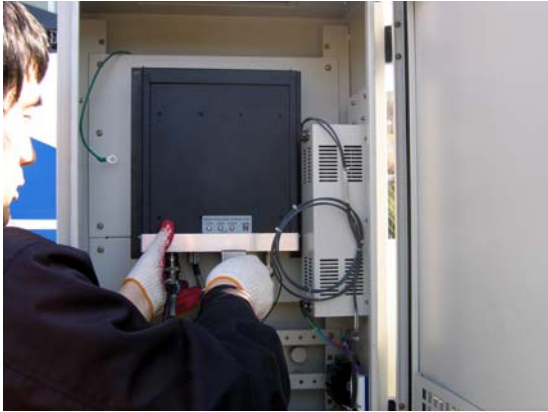
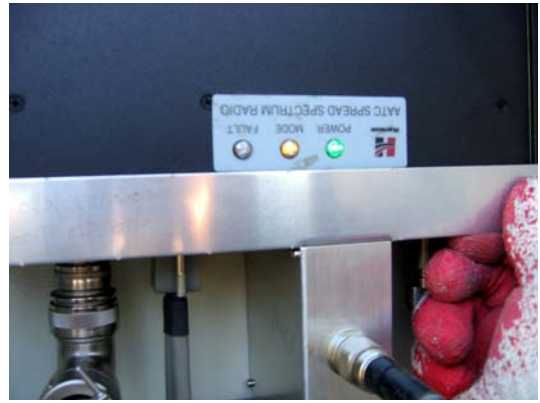
시험선에서 천둥번개를 동반한 강우시 현장 선로변의 특정 무선기(WRS 880, 881)가 고장으로 동작하지 않는 운행 장애사례가 발생하였다. 이를 CBTC 지상장치의 AATC 표시부 화면에서 WRS 880, 881 무선기가 적색으로 표시된 것을 확인하고 현장의 WRS 880, 881 무선기 Fault 확인하였다. 조치사항으로는 WRS 880의 전원 Reset 후 동작을 확인하고 WRS 881를 교체 후 동작을 확인하였다. 금번 발생한 선로변 무선기 고장은 낙뢰의 영향인 것으로 추정하지만 정확한 원인분석은 아직 진행중이다. 무선기의 고장은 공급사에 의뢰한 상황이며, 전원차단기가 동작한 것을 포함하여 전원측으로 유입된 서지에 대한 보호대책을 검토중이다. 통상적으로 낙뢰발생에 의한 장애시 원인규명은 서지의 유입경로를 조사분석하여 서지유입경로를 차단하거나, 보호설비를 설치하여 서지로부터 장치를 보호하고 정상적인 운영을 유지하도록 조치를 취하고 있다. 경산시험선의 무선기 설치환경은 개별접지를 취하고 있으며, 단기적으로 차단기가 동작한 무선기를 공동접지로 바꾸는 조치를 취하였으나 향후 중장기적으로 서지카운터 기능을 가진 서지보호기를 설치하여 낙뢰에 대해 보호대책을 수립할 계획이다.

그림 6 WRS 881 무선기 교체 및 교체 후 무선기 상태 확인

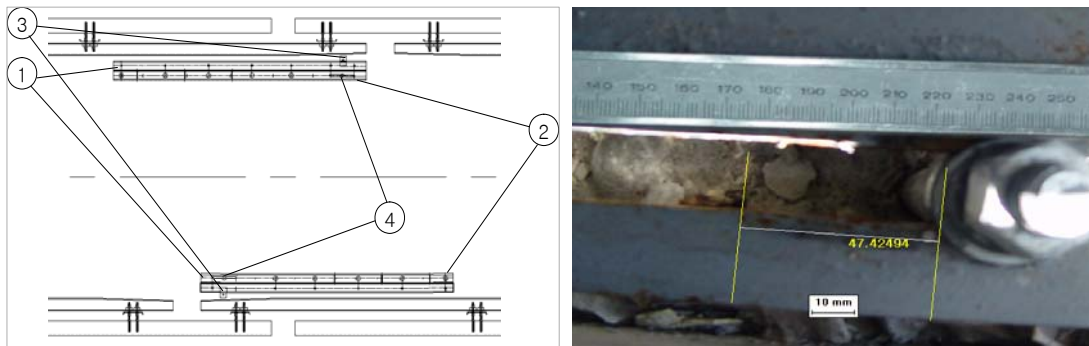
그림 8 신축이음장치 평면도 및 신축량 측정(47.4mm)

이번에 적용한 신축이음매장치는 세계 최초로 개발 적용한 분기륜 유도방식 신축장치이며 신축량 조절이 쉬운 장점이 있다. 설치 후 지난 1년간 신축량을 측정한 결과 경산시험선의 침단역에 올라가는 최급구배구간(3@40m 강박스형교)의 신축장치에서 약 $\pm 47\text{mm}$ 신축이 발생하는 것으로 나타났다.

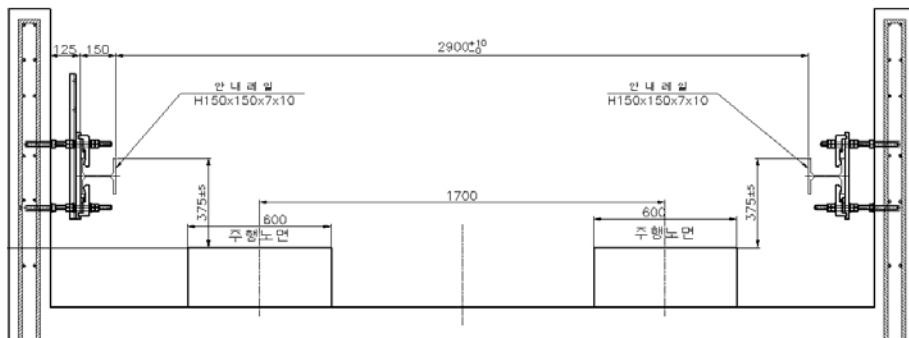
그림 9 안내레일 설치도

차량의 좌우방향 안정적인 주행성 확보를 위하여 현재 약 (증)10mm의 공차가 있는 일부구간을 +2mm로 조정하는 궤간 조정 작업을 실시하였다. 안내레일면간 거리는 2,900, -0, +10mm로써 궤간 중심을 기준으로 하였으며, 시험선 시점에서 분기기가 위치한 1k210m구간에서 차량의 최대 속도가 발생하는 구간으로, 안내레일 내면간 거리 공차가 -0mm이므로 측벽 등이 겨울철 기온 저하에 따른 궤간 축소가 발생하므로 전구간을 +2mm로 정밀 조정하였다. 작업은 6월 25일 ~ 7월 10일 사이에 이루어졌으며 평균 기온은 24°C이다.

정밀 조정 후 좌우방향 흔들림(승차감)을 측정하였으나 기존대비 영향이 미미하였다. 이는 직선구간에서

는 승차감이 양호하지만 곡선구간에서 주고 안내륜이 좌측 또는 우측에 순간적으로 접촉을 하면서 주행하는 대차구조의 영향과 곡선구간에서 캔트(횡구배)를 시험선에서는 설치하지 않은 영향, 또는 주행노면의 불규칙성 및 이들의 복합적인 요인으로 예측되어 향후에는 주행노면의 요철을 정밀하게 사정 후 종합적인 재분석을 시행할 계획이다.
